# RAPPORT DE MISSION DE REPERAGE DES MATERIAUX ET PRODUITS CONTENANT DE L'AMIANTE AVANT TRAVAUX

3 RUE EDOUARD BRANLY  
ESC AB 10LAB0404 (10LAB0404)  
77000 MELUN

Edité à SAMOIS SUR SEINE, le 18/04/2017

**Changement de sol, remise en peinture totale de l'appartement,**

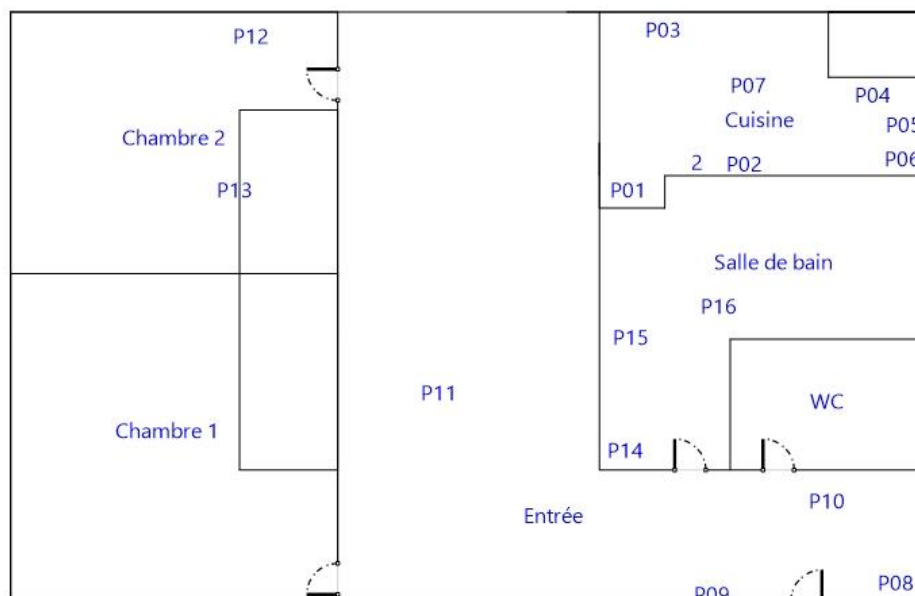
Planche (croquis) de repérage technique effectué par le cabinet : ALLODIAGNOSTIC, auteur : Frederic SAGET  
Dossier n° 862339 du  
Adresse du bien : 3 RUE EDOUARD BRANLY ESC AB 10LAB0404 (10LAB0404) 77000 MELUN
