## Rapport de mission de repérage des matériaux et produits contenant de l'amiante avant réalisation de travaux

3 RUE EDOUARD BRANLY APT 204

77000 MELUN

RAPPORT N° :	OPH77 10LAB0204	Date d'émission du rapport :	04/08/2017
Le repérage a été réalisé le :	25/07/2017	Accompagnateur :	
Par :	Mickaël JULIEN	Laboratoire d'Analyses :	ITGA
N° certificat de qualification :		Adresse laboratoire :	3 RUE ARMAND HERPIN LACROIX - CS 46537 35065 RENNES CEDEX
Date d'obtention :		Numéro d'accréditation :	1-5967
Le présent rapport est établi par une personne dont les compétences sont certifiées par :		Organisme d'assurance professionnelle :	ALLIANZ
		Adresse assurance :	Direction Opérations Entreprises 5C Esplanade Charles de Gaulle 33081 BORDEAUX CEDEX
		N° de contrat d'assurance :	55897385
		Date de validité :	31/12/2017

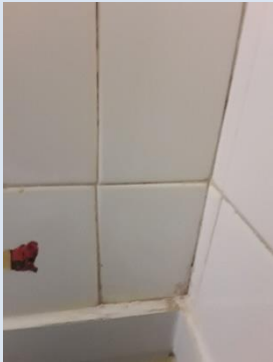
PRELEVEMENT : 10LAB0204P003		
NOM DU CLIENT	NUMERO DU DOSSIER	PIECE OU LOCAL
OPH77	10LAB0204 25/07/2017	Cuisine
MATERIAU	DATE DE PRELEVEMENT	NOM DE L'OPERATEUR
Colle beige + couche plâtreuse blanche non séparable + peinture non séparable + carrelage	25/07/2017	JULIEN Mickaël
LOCALISATION		RESULTAT
Mur A		Amiante non détecté
EMPLACEMENT

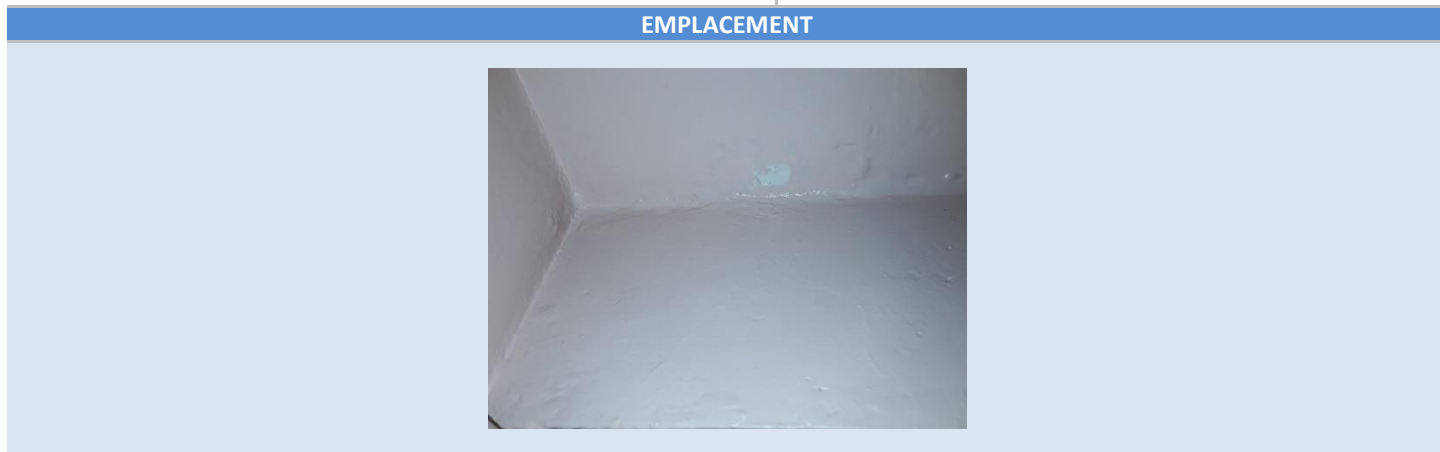
PRELEVEMENT : 10LAB0204P004		
NOM DU CLIENT	NUMERO DU DOSSIER	PIECE OU LOCAL
OPH77	10LAB0204 25/07/2017	Salle de bains
MATERIAU	DATE DE PRELEVEMENT	NOM DE L'OPERATEUR
Enduit plâtreux blanc en vrac + peintures multiples non séparable + matériau gris en vrac non séparable	25/07/2017	JULIEN Mickaël
LOCALISATION	RESULTAT	
Plafond	Amiante non détecté

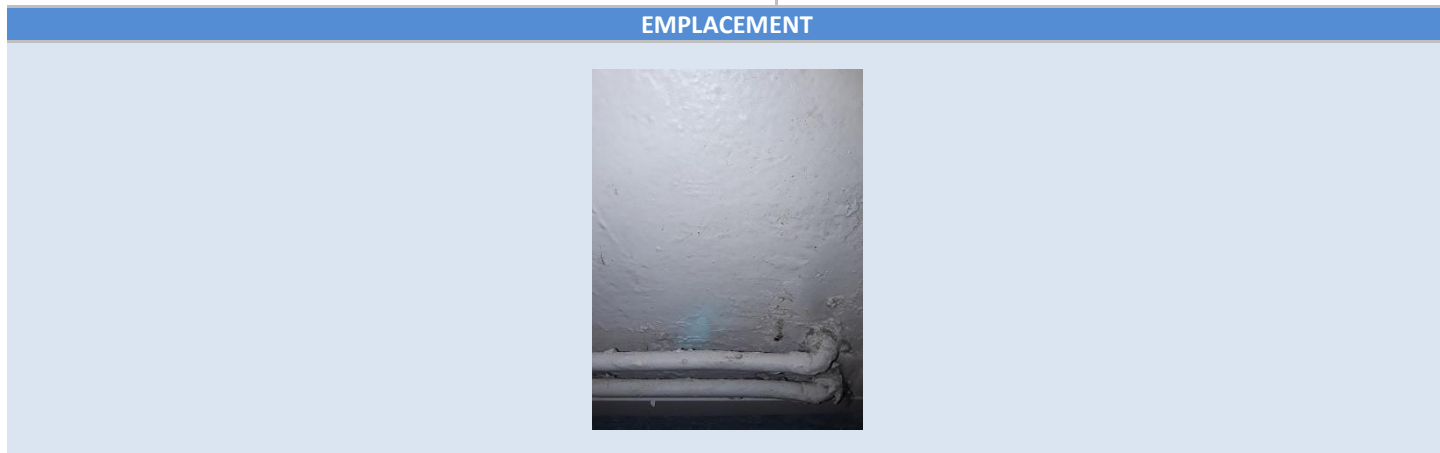
PRELEVEMENT : 10LAB0204P005		
NOM DU CLIENT	NUMERO DU DOSSIER	PIECE OU LOCAL
OPH77	10LAB0204 25/07/2017	Salle de bains
MATERIAU	DATE DE PRELEVEMENT	NOM DE L'OPERATEUR
Enduit gris en vrac + peintures multiples non séparable	25/07/2017	JULIEN Mickaël
LOCALISATION	RESULTAT	
Mur F	Amiante non détecté

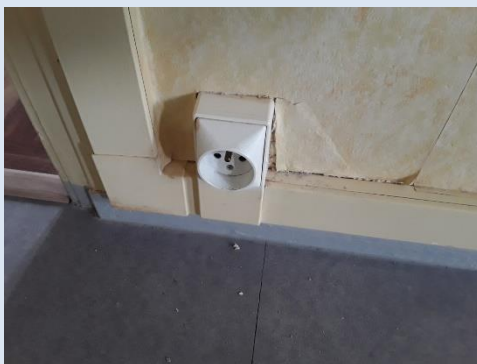
PRELEVEMENT : 10LAB0204P006		
NOM DU CLIENT	NUMERO DU DOSSIER	PIECE OU LOCAL
OPH77	10LAB0204 25/07/2017	Séjour
MATERIAU	DATE DE PRELEVEMENT	NOM DE L'OPERATEUR
Enduit gris en vrac + peinture non séparable + papier non séparable	25/07/2017	JULIEN Mickaël
LOCALISATION	RESULTAT	
Mur B	Amiante non détecté

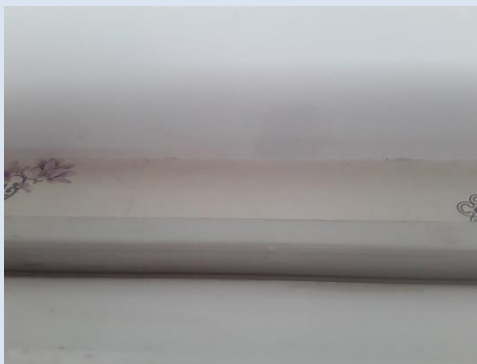
PRELEVEMENT : 10LAB0204P007		
NOM DU CLIENT	NUMERO DU DOSSIER	PIECE OU LOCAL
OPH77	10LAB0204 25/07/2017	Chambre 2
MATERIAU	DATE DE PRELEVEMENT	NOM DE L'OPERATEUR
Enduit plâtreux blanc en vrac + peinture non séparable	25/07/2017	JULIEN Mickaël
LOCALISATION	RESULTAT	
Plafond	Amiante non détecté

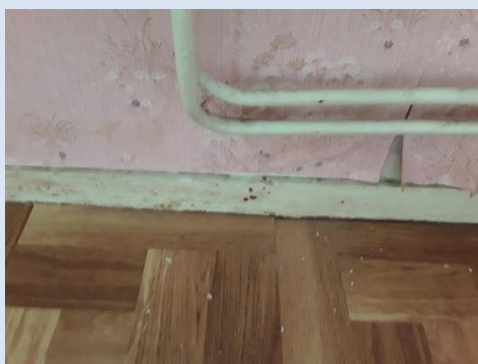
PRELEVEMENT : 10LAB0204P008		
NOM DU CLIENT	NUMERO DU DOSSIER	PIECE OU LOCAL
OPH77	10LAB0204 25/07/2017	Chambre 1
MATERIAU	DATE DE PRELEVEMENT	NOM DE L'OPERATEUR
Enduit gris en vrac hétérogène + peintures multiples en vrac non séparable	25/07/2017	JULIEN Mickaël
LOCALISATION	RESULTAT	
Mur B	Amiante non détecté	
EMPLACEMENT
