Rapport de repérage des matériaux et produits contenant de l'amiante avant réalisation de travaux dans un immeuble bâti

1 Rue E. Branly - Logement 4 - ESC AA - RC

Date du rapport : 09/03/2020

10LAA0004 09/03/2020 - 11:39

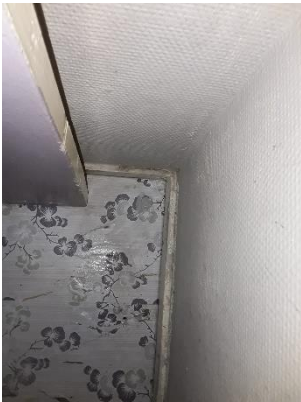
Identification : P003 (Fr1)
Pièce et étage : WC RC
Localisation : Sol
Parties d'ouvrages ou de composants : Autres (Revêtement souple)
Descriptif Laboratoire : Revêtement souple beige + colle polymère jaune en faible quantité avec poussières non séparable
Résultat (justification) : Amiante non détectée (RESULTAT ANALYSE)

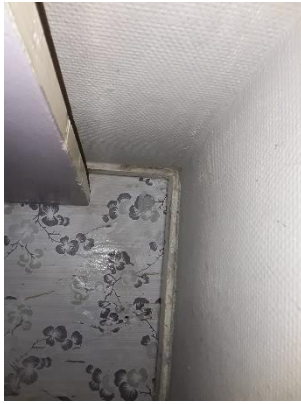
Identification : P003 (Fr2)
Pièce et étage : WC RC
Localisation : Sol
Parties d'ouvrages ou de composants : Autres (Revêtement souple)
Descriptif Laboratoire : Revêtement cassant beige + colle polymère jaune en faible quantité non séparable + papier peint non séparable
Résultat (justification) : Amiante non détectée (RESULTAT ANALYSE)

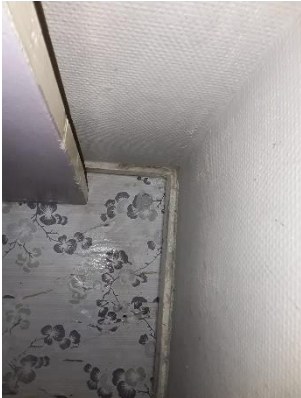
Identification : P003 (Fr3)
Pièce et étage : WC RC
Localisation : Sol
Parties d'ouvrages ou de composants : Autres (Revêtement souple)
Descriptif Laboratoire : Dalle dure cassante marron + colle polymère jaune en faible quantité non séparable
Résultat (justification) : Amiante détecté (RESULTAT ANALYSE)
