Rapport de mission de repérage des matériaux et produits contenant de l'amiante avant réalisation de travaux

1 RUE E. BRANLY LGT 4

77000 MELUN

RAPPORT N° :	10LAA0104	Laboratoire d'Analyses :	ITGA
Repérage réalisé le :	28/11/2017	Adresse laboratoire :	3 RUE ARMAND HERPIN LACROIX - CS 46537 35065 RENNES CEDEX
Accompagnateur :		Numéro d'accréditation :	1-5967
Par :	Olivier GUERIN	Organisme d'assurance professionnelle :	ALLIANZ
N° certificat :	17-881	Adresse assurance :	Direction Opérations Entreprises 5C Esplanade Charles de Gaulle 33081 BORDEAUX CEDEX
Date d'obtention :	17/02/2017	N° de contrat d'assurance :	55897385
Organisme certificateur	ABCIDIA Certification 4 route de la Noue - 91190 GIF-SUR-YVETTE	Date de validité :	31/12/2017

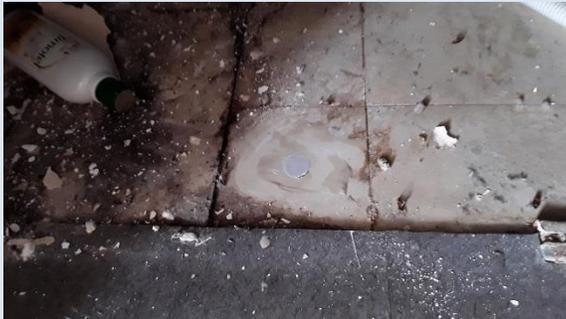
PRELEVEMENT : 10LAA0104P002			
NOM DU CLIENT	NUMERO DU DOSSIER	PIECE OU LOCAL	
OPH77	10LAA0104 28/11/2017	Salle de bains	
ELEMENT	DESCRIPTIF DU LABORATOIRE	DATE DE PRELEVEMENT	NOM DE L'OPERATEUR
Dalle de sol	Dalle dure cassante beige	28/11/2017	GUERIN Olivier
LOCALISATION		RESULTAT	
Sols sous baignoire		Fr1:Amiante non détecté	
EMPLACEMENT

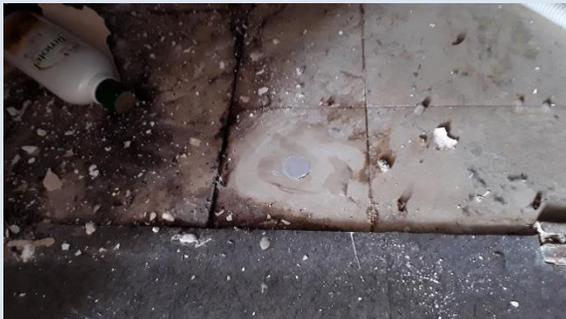
PRELEVEMENT : 10LAA0104P002			
NOM DU CLIENT	NUMERO DU DOSSIER	PIECE OU LOCAL	
OPH77	10LAA0104 28/11/2017	Salle de bains	
ELEMENT	DESCRIPTIF DU LABORATOIRE	DATE DE PRELEVEMENT	NOM DE L'OPERATEUR
Dalle de sol	Colle polymère jaune non séparable + ragréage beige non séparable + colle bitumineuse noire	28/11/2017	GUERIN Olivier
LOCALISATION		RESULTAT	
Sols sous baignoire		Fr2:Amiante détecté (Chrysotile)	
EMPLACEMENT

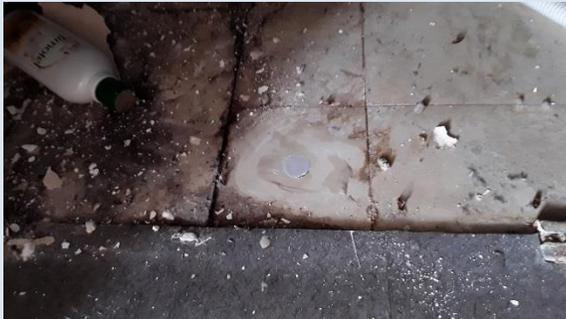
PRELEVEMENT : 10LAA0104P002			
NOM DU CLIENT	NUMERO DU DOSSIER		PIECE OU LOCAL
OPH77	10LAA0104 28/11/2017		Salle de bains
ELEMENT	DESCRIPTIF DU LABORATOIRE	DATE DE PRELEVEMENT	NOM DE L'OPERATEUR
Dalle de sol	Matériau compact gris hétérogène	28/11/2017	GUERIN Olivier
LOCALISATION		RESULTAT	
Sols sous baignoire		Fr3:Amiante non détecté	
EMPLACEMENT

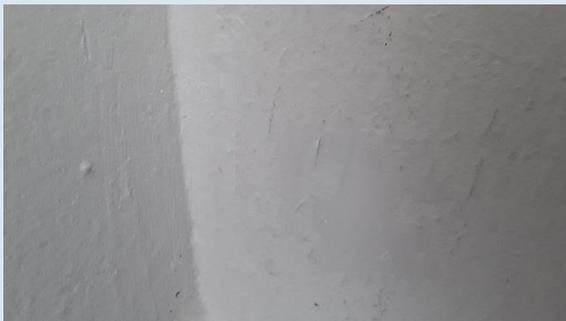
PRELEVEMENT : 10LAA0104P003			
NOM DU CLIENT	NUMERO DU DOSSIER		PIECE OU LOCAL
OPH77	10LAA0104 28/11/2017		Cuisine
ELEMENT	DESCRIPTIF DU LABORATOIRE	DATE DE PRELEVEMENT	NOM DE L'OPERATEUR
Enduit / Peinture béton	Enduit plâtreux blanc en vrac + peintures multiples non séparable	28/11/2017	GUERIN Olivier
LOCALISATION		RESULTAT	
Mur A		Amiante non détecté	
EMPLACEMENT

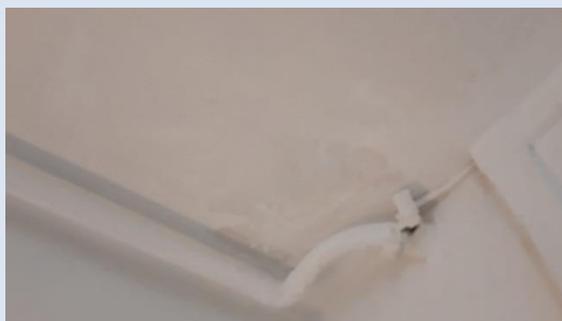
PRELEVEMENT : 10LAA0104P004

NOM DU CLIENT	NUMERO DU DOSSIER	PIECE OU LOCAL	
OPH77	10LAA0104 28/11/2017	Cuisine	
ELEMENT	DESCRIPTIF DU LABORATOIRE	DATE DE PRELEVEMENT	NOM DE L'OPERATEUR
Enduit / Peinture béton	Enduit plâtreux blanc en vrac + peintures multiples non séparable	28/11/2017	GUERIN Olivier
LOCALISATION		RESULTAT	
Plafond		Amiante non détecté

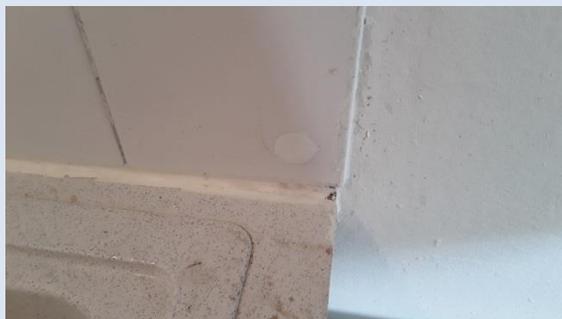
PRELEVEMENT : 10LAA0104P005

NOM DU CLIENT	NUMERO DU DOSSIER	PIECE OU LOCAL	
OPH77	10LAA0104 28/11/2017	Cuisine	
ELEMENT	DESCRIPTIF DU LABORATOIRE	DATE DE PRELEVEMENT	NOM DE L'OPERATEUR
Faïence 1	Colle beige + peinture avec poussières non séparable + couche plâtréuse blanche en faible quantité non séparable + carrelage	28/11/2017	GUERIN Olivier
LOCALISATION		RESULTAT	
Mur E		Amiante non détecté

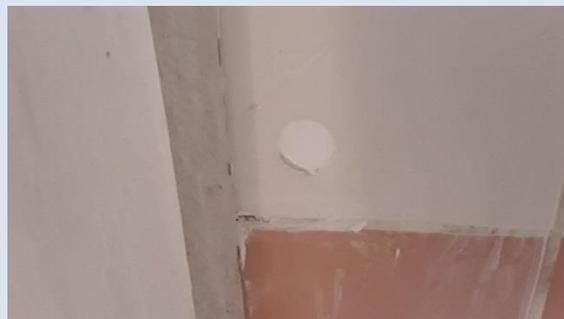
PRELEVEMENT : 10LAA0104P006			
NOM DU CLIENT	NUMERO DU DOSSIER		PIECE OU LOCAL
OPH77	10LAA0104 28/11/2017		Salle de bains
ELEMENT	DESCRIPTIF DU LABORATOIRE	DATE DE PRELEVEMENT	NOM DE L'OPERATEUR
Faïence 1	Colle beige en vrac + carrelage	28/11/2017	GUERIN Olivier
LOCALISATION		RESULTAT	
Mur A		Amiante non détecté

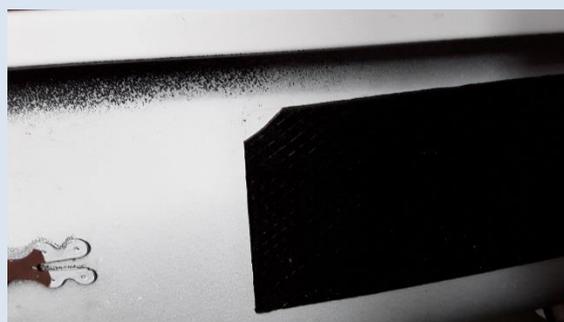
PRELEVEMENT : 10LAA0104P007			
NOM DU CLIENT	NUMERO DU DOSSIER		PIECE OU LOCAL
OPH77	10LAA0104 28/11/2017		Salle de bains
ELEMENT	DESCRIPTIF DU LABORATOIRE	DATE DE PRELEVEMENT	NOM DE L'OPERATEUR
Revêtement bitumineux	Tampon bitumineux noir	28/11/2017	GUERIN Olivier
LOCALISATION		RESULTAT	
Sous baignoire		Amiante non détecté
