Rapport de mission de repérage des matériaux et produits contenant de l'amiante avant réalisation de travaux

1 RUE E.BRANLY

77000 MELUN

RAPPORT N° :	10LAA0202	Laboratoire d'Analyses :	ITGA
Repérage réalisé le :	01/10/2018	Adresse laboratoire :	3 RUE ARMAND HERPIN LACROIX - CS 46537 35065 RENNES CEDEX
Accompagnateur :		Numéro d'accréditation :	1-5967
Par :	Gaetan BEDEL	Organisme d'assurance professionnelle :	AXA France
N° certificat :	CPDI3869	Adresse assurance :	313 Terrasses de l'Arche 92727 NANTERRE CEDEX
Date d'obtention :	22/04/2016	N° de contrat d'assurance :	10063271004
Organisme certificateur	I.CERT PARC EDONIA - BAT G - RUE DE LA TERRE VICTORIA - 35760 SAINT GREGOIRE	Date de validité :	31/12/2018

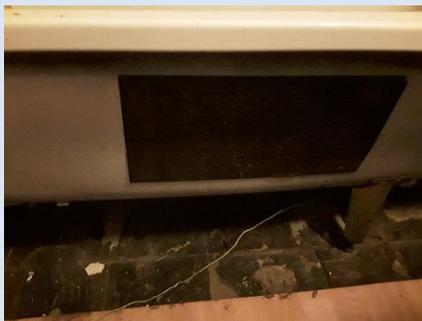
PRELEVEMENT : 10LAA0202P001			
NOM DU CLIENT	NUMERO DU DOSSIER		PIECE OU LOCAL
OPH77	10LAA0202 01/10/2018		Salle de bains
ELEMENT	DESCRIPTIF DU LABORATOIRE	DATE DE PRELEVEMENT	NOM DE L'OPERATEUR
Revêtement bitumineux	Tampon bitumineux noir	01/10/2018	BEDEL Gaetan
LOCALISATION		RESULTAT	
Sous baignoire		Amiante non détecté

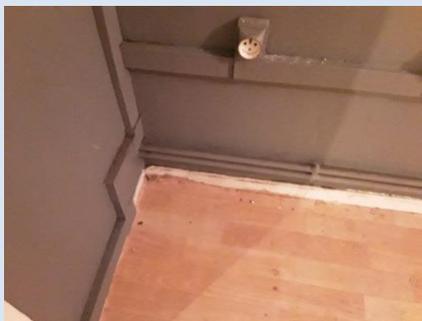
PRELEVEMENT : 10LAA0202P002			
NOM DU CLIENT	NUMERO DU DOSSIER		PIECE OU LOCAL
OPH77	10LAA0202 01/10/2018		Cuisine
ELEMENT	DESCRIPTIF DU LABORATOIRE	DATE DE PRELEVEMENT	NOM DE L'OPERATEUR
Enduit / Peinture béton	Enduit plâtreux blanc + peintures multiples non séparable	01/10/2018	BEDEL Gaetan
LOCALISATION		RESULTAT	
Mur A		Amiante non détecté

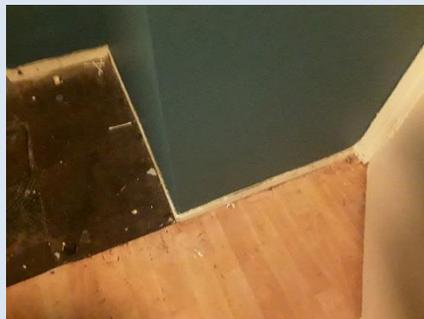
PRELEVEMENT : 10LAA0202P003			
NOM DU CLIENT	NUMERO DU DOSSIER	PIECE OU LOCAL	
OPH77	10LAA0202 01/10/2018	Salle de bains	
ELEMENT	DESCRIPTIF DU LABORATOIRE	DATE DE PRELEVEMENT	NOM DE L'OPERATEUR
Enduit / Peinture	Peintures multiples	01/10/2018	BEDEL Gaetan
LOCALISATION		RESULTAT	
Mur E		Amiante non détecté

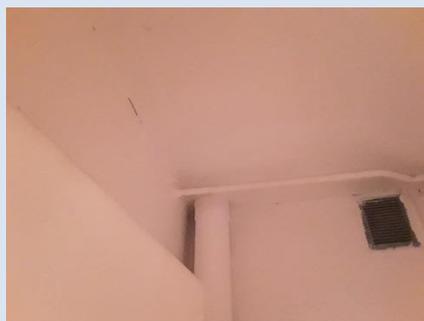
PRELEVEMENT : 10LAA0202P004			
NOM DU CLIENT	NUMERO DU DOSSIER	PIECE OU LOCAL	
OPH77	10LAA0202 01/10/2018	WC	
ELEMENT	DESCRIPTIF DU LABORATOIRE	DATE DE PRELEVEMENT	NOM DE L'OPERATEUR
Enduit / Peinture béton	Enduit plâtreux blanc + peintures multiples en faible quantité non séparable	01/10/2018	BEDEL Gaetan
LOCALISATION		RESULTAT	
Plafond		Amiante non détecté

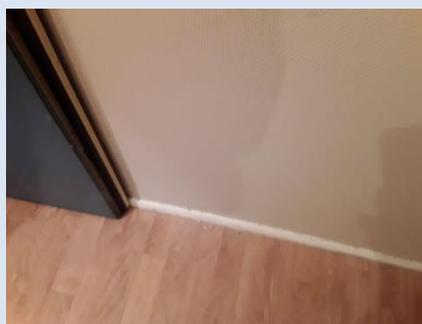
PRELEVEMENT : 10LAA0202P005			
NOM DU CLIENT	NUMERO DU DOSSIER	PIECE OU LOCAL	
OPH77	10LAA0202 01/10/2018	Entrée	
ELEMENT	DESCRIPTIF DU LABORATOIRE	DATE DE PRELEVEMENT	NOM DE L'OPERATEUR
Enduit / Peinture béton	Enduit plâtreux blanc + peintures multiples non séparable + toile fibreuse blanche non séparable	01/10/2018	BEDEL Gaetan
LOCALISATION		RESULTAT	
Mur A		Amiante non détecté

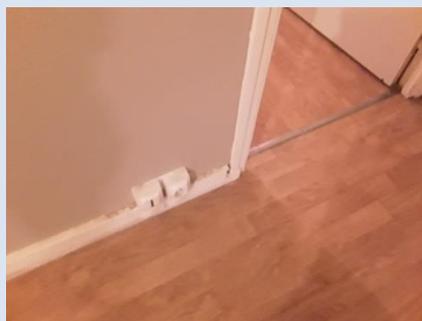
PRELEVEMENT : 10LAA0202P006			
NOM DU CLIENT	NUMERO DU DOSSIER	PIECE OU LOCAL	
OPH77	10LAA0202 01/10/2018	Séjour	
ELEMENT	DESCRIPTIF DU LABORATOIRE	DATE DE PRELEVEMENT	NOM DE L'OPERATEUR
Enduit / Peinture	Enduit plâtreux blanc + peintures multiples non séparable + toile fibreuse blanche non séparable	01/10/2018	BEDEL Gaetan
LOCALISATION		RESULTAT	
Mur B		Amiante non détecté

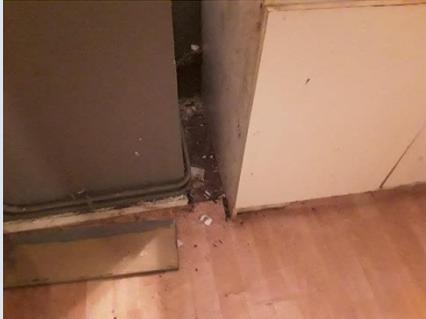
PRELEVEMENT : 10LAA0202P008			
NOM DU CLIENT	NUMERO DU DOSSIER		PIECE OU LOCAL
OPH77	10LAA0202 01/10/2018		Cuisine
ELEMENT	DESCRIPTIF DU LABORATOIRE	DATE DE PRELEVEMENT	NOM DE L'OPERATEUR
Revêtement souple	Revêtement souple marron + colle polymère jaune en faible quantité avec poussières non séparable + peinture en faible quantité non séparable	01/10/2018	BEDEL Gaetan
LOCALISATION		RESULTAT	
Sol		Amiante non détecté	
EMPLACEMENT

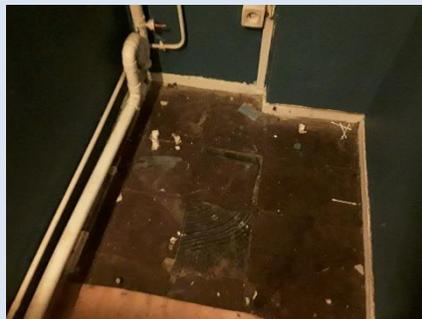
Salle de bains		Dalle de sol	Colle bitumineuse noire	10LAA0202P009	Sol	DEGRADATION PARTIELLE	Fr2:Amiante détecté (Chrysotile)	ZSO
Cuisine		Dalle de sol	Dalle dure cassante marron	10LAA0202P009	Sol	DEGRADATION PARTIELLE	Fr1:Amiante détecté (Chrysotile)	ZSO
Cuisine		Dalle de sol	Colle bitumineuse noire	10LAA0202P009	Sol	DEGRADATION PARTIELLE	Fr2:Amiante détecté (Chrysotile)	ZSO

PRELEVEMENT : 10LAA0202P009			
NOM DU CLIENT	NUMERO DU DOSSIER	PIECE OU LOCAL	
OPH77	10LAA0202 01/10/2018	Salle de bains	
ELEMENT	DESCRIPTIF DU LABORATOIRE	DATE DE PRELEVEMENT	NOM DE L'OPERATEUR
Dalle de sol	Dalle dure cassante marron	01/10/2018	BEDEL Gaetan
LOCALISATION		RESULTAT	
Sol		Fr1:Amiante détecté (Chrysotile)

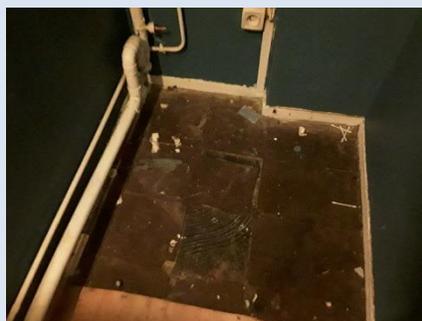
PRELEVEMENT : 10LAA0202P009			
NOM DU CLIENT	NUMERO DU DOSSIER	PIECE OU LOCAL	
OPH77	10LAA0202 01/10/2018	Salle de bains	
ELEMENT	DESCRIPTIF DU LABORATOIRE	DATE DE PRELEVEMENT	NOM DE L'OPERATEUR
Dalle de sol	Colle bitumineuse noire	01/10/2018	BEDEL Gaetan
LOCALISATION		RESULTAT	
Sol		Fr2:Amiante détecté (Chrysotile)

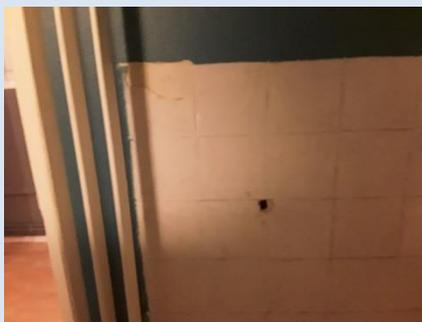
PRELEVEMENT : 10LAA0202P010			
NOM DU CLIENT	NUMERO DU DOSSIER	PIECE OU LOCAL	
OPH77	10LAA0202 01/10/2018	Salle de bains	
ELEMENT	DESCRIPTIF DU LABORATOIRE	DATE DE PRELEVEMENT	NOM DE L'OPERATEUR
Faïence 1	Colle beige + carrelage + peintures multiples en faible quantité non séparable	01/10/2018	BEDEL Gaetan
LOCALISATION		RESULTAT	
Mur F		Amiante non détecté

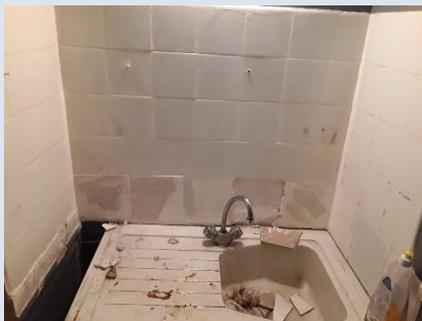
PRELEVEMENT : 10LAA0202P011			
NOM DU CLIENT	NUMERO DU DOSSIER	PIECE OU LOCAL	
OPH77	10LAA0202 01/10/2018	Cuisine	
ELEMENT	DESCRIPTIF DU LABORATOIRE	DATE DE PRELEVEMENT	NOM DE L'OPERATEUR
Faïence 2	Colle beige + carrelage + peinture	01/10/2018	BEDEL Gaetan
LOCALISATION		RESULTAT	
Mur B		Amiante non détecté
