Rapport de mission de repérage des matériaux et produits contenant de l'amiante avant réalisation de travaux

1 RUE E. BRANLY ESCALIER AA ETAGE 2 logement 4

77000 MELUN

| RAPPORT N° : | 10LAA0204 | Laboratoire d'Analyses : | ITGA |

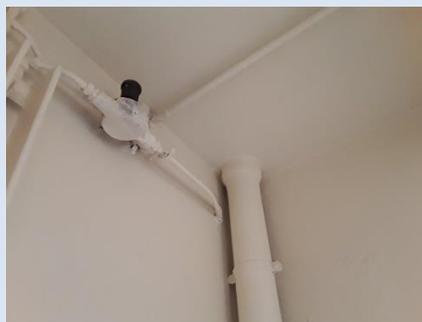
| PRELEVEMENT : 10LAA0204P003 | | | |

| PRELEVEMENT : 10LAA0204P003 | | | |
|---|---|---|---|
| Enduit / Peinture béton | Enduit plâtreux blanc en vrac + peintures multiples non séparable | 26/07/2018 | BEDEL Gaetan |
| Plafond | | Amiante non détecté | |

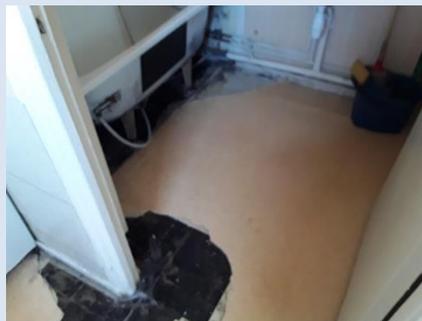
| PRELEVEMENT : 10LAA0204P004 | | | |

| PRELEVEMENT : 10LAA0204P004 | | | |
|---|---|---|---|
| Revêtement souple | Revêtement souple beige | 26/07/2018 | BEDEL Gaetan |
| Sol | | Fr1:Amiante non détecté | |

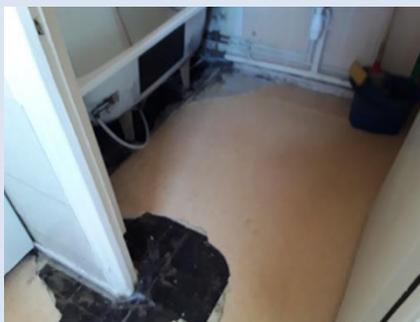
| PRELEVEMENT : 10LAA0204P004 | | | |

| PIECE | ETAGE | ELEMENTS | DESCRIPTIF LABORATOIRE | Echantillon | REPERAGE | ETAT | RESULTAT |
|---|---|---|--|---|---|---|---|
| Salle de bains | | Revêtement souple | Colle polymère jaune non séparable + colle bitumineuse noire | 10LAA0204P004 | Sol | DEGRADATION TOTALE | Fr2:Amiante détecté (Chrysotile) |

| PRELEVEMENT : 10LAA0204P004 | | | |
|---|--|---|---|
| Revêtement souple | Colle polymère jaune non séparable + colle bitumineuse noire | 26/07/2018 | BEDEL Gaetan |
| Sol | | Fr2:Amiante détecté (Chrysotile) | |

| Fraction analysée | Technique analytique | Nb de préparations | Date d'analyse | Résultat / Type d'amiante |
|--|---|---|---|--|
| ▶ Colle polymère jaune non séparable + colle bitumineuse noire | MOLP | 1 | 03/08/2018 | Présence de fibres d'amiante / Chrysotile |

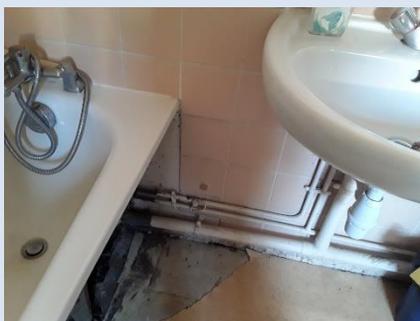
| PRELEVEMENT : 10LAA0204P005 | | | |

| PRELEVEMENT : 10LAA0204P005 | | | |
|---|---|---|---|
| Faïence 1 | Colle beige + peintures multiples non séparable + matériau gris non séparable + carrelage | 26/07/2018 | BEDEL Gaetan |
| Mur B | | Amiante non détecté | |

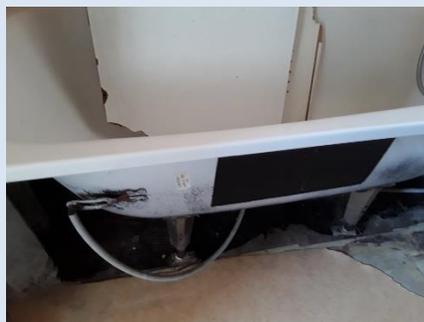
| PRELEVEMENT : 10LAA0204P006 | | | |

| PRELEVEMENT : 10LAA0204P006 | | | |
|---|---|---|---|
| Revêtement bitumineux | Tampon bitumineux noir | 26/07/2018 | BEDEL Gaetan |
| Sous baignoire | | Amiante non détecté | |
