Rapport de mission de repérage des matériaux et produits contenant de l'amiante avant réalisation de travaux

1 RUE EDOUARD BRANLY

MODULE 10LAA0404
77000 MELUN

RAPPORT N° :	10LAA0404	Laboratoire d'Analyses :	ITGA
Repérage réalisé le :	11/03/2019	Adresse laboratoire :	3 RUE ARMAND HERPIN LACROIX - CS 46537 35065 RENNES CEDEX
Accompagnateur :		Numéro d'accréditation :	1-5967
Par :	Tristan Bruniot	Organisme d'assurance professionnelle :	AXA France
N° certificat :		Adresse assurance :	313 Terrasses de l'Arche 92727 NANTERRE CEDEX
Date d'obtention :		N° de contrat d'assurance :	10158549604
Organisme certificateur		Date de validité :	31/12/2019

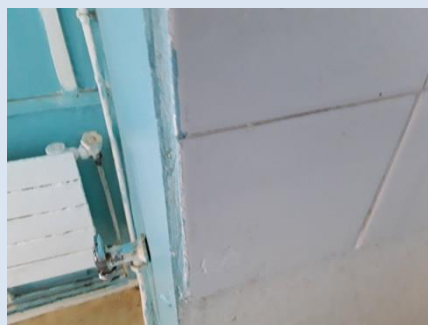
PRELEVEMENT : 10LAA0404P001			
NOM DU CLIENT	NUMERO DU DOSSIER	PIECE OU LOCAL	
OPH77	10LAA0404 11/03/2019	Cuisine (RC)	
ELEMENT	DESCRIPTIF DU LABORATOIRE	DATE DE PRELEVEMENT	NOM DE L'OPERATEUR
Colle faïence	Colle beige + peintures multiples non séparable	11/03/2019	Tristan Bruniot
LOCALISATION		RESULTAT	
Mur C		Fr1:Amiante non détecté

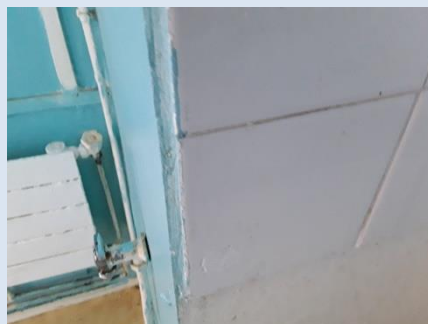
PRELEVEMENT : 10LAA0404P001			
NOM DU CLIENT	NUMERO DU DOSSIER	PIECE OU LOCAL	
OPH77	10LAA0404 11/03/2019	Cuisine (RC)	
ELEMENT	DESCRIPTIF DU LABORATOIRE	DATE DE PRELEVEMENT	NOM DE L'OPERATEUR
Colle faïence	Carrelage	11/03/2019	Tristan Bruniot
LOCALISATION		RESULTAT	
Mur C		Fr2:Amiante non détecté

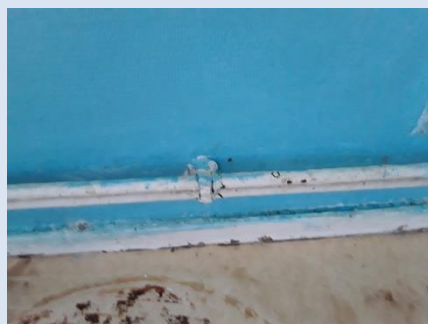
PRELEVEMENT : 10LAA0404P002			
NOM DU CLIENT	NUMERO DU DOSSIER	PIECE OU LOCAL	
OPH77	10LAA0404 11/03/2019	Cuisine (RC)	
ELEMENT	DESCRIPTIF DU LABORATOIRE	DATE DE PRELEVEMENT	NOM DE L'OPERATEUR
Enduit béton	Matériau gris en vrac non séparable + enduit plâtreux blanc en vrac non séparable + peinture non séparable	11/03/2019	Tristan Bruniot
LOCALISATION		RESULTAT	
Mur A		Amiante non détecté

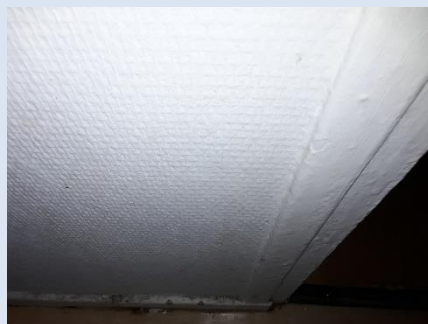
PRELEVEMENT : 10LAA0404P003			
NOM DU CLIENT	NUMERO DU DOSSIER	PIECE OU LOCAL	
OPH77	10LAA0404 11/03/2019	WC (RC)	
ELEMENT	DESCRIPTIF DU LABORATOIRE	DATE DE PRELEVEMENT	NOM DE L'OPERATEUR
Enduit	Matériau gris en faible quantité en vrac non séparable + enduit plâtreux blanc en vrac non séparable + peintures multiples non séparable	11/03/2019	Tristan Bruniot
LOCALISATION		RESULTAT	
Mur D		Amiante non détecté

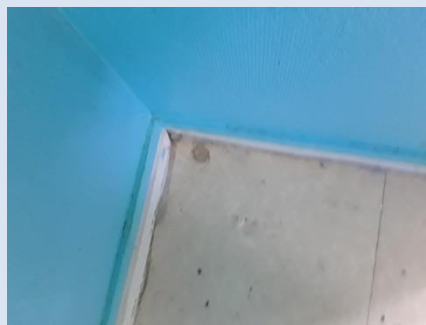
PRELEVEMENT : 10LAA0404P004			
NOM DU CLIENT	NUMERO DU DOSSIER	PIECE OU LOCAL	
OPH77	10LAA0404 11/03/2019	Cuisine (RC)	
ELEMENT	DESCRIPTIF DU LABORATOIRE	DATE DE PRELEVEMENT	NOM DE L'OPERATEUR
Revêtement souple	Colle polymère jaune non séparable + dalle dure cassante beige	11/03/2019	Tristan Bruniot
LOCALISATION		RESULTAT	
Sol		Fr1:Amiante non détecté

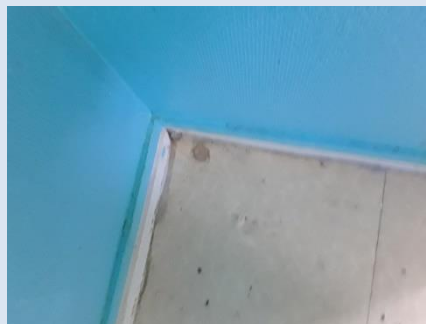
PRELEVEMENT : 10LAA0404P004			
NOM DU CLIENT	NUMERO DU DOSSIER	PIECE OU LOCAL	
OPH77	10LAA0404 11/03/2019	Cuisine (RC)	
ELEMENT	DESCRIPTIF DU LABORATOIRE	DATE DE PRELEVEMENT	NOM DE L'OPERATEUR
Revêtement souple	Dalle dure cassante marron	11/03/2019	Tristan Bruniot
LOCALISATION		RESULTAT	
Sol		Fr2:Amiante détecté (Chrysotile)

* Colle polymère jaune non séparable + dalle dure cassante beige	META (2)	1	23/03/2019	Amiante non détecté / -
* Dalle dure cassante marron	META (2)	1	23/03/2019	Présence de fibres d'amiante / Chrysotile

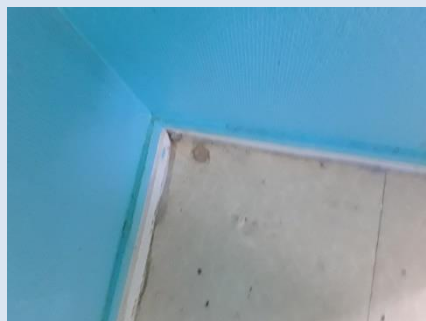
PRELEVEMENT : 10LAA0404P004

NOM DU CLIENT	NUMERO DU DOSSIER	PIECE OU LOCAL	
OPH77	10LAA0404 11/03/2019	Cuisine (RC)	
ELEMENT	DESCRIPTIF DU LABORATOIRE	DATE DE PRELEVEMENT	NOM DE L'OPERATEUR
Revêtement souple	Colle bitumineuse noire	11/03/2019	Tristan Bruniot
LOCALISATION		RESULTAT	
Sol		Fr3:Amiante détecté (Chrysotile)

* Colle bitumineuse noire	MOLP	1	23/03/2019	Présence de fibres d'amiante / Chrysotile
* Ragréage gris hétérogène	META (1)	1	23/03/2019	Amiante non détecté / -

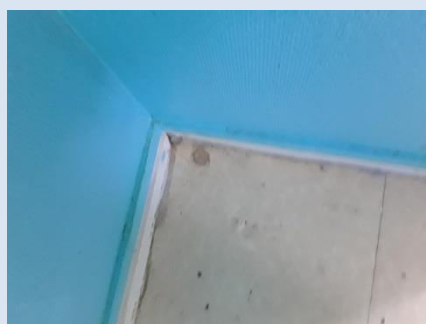
PRELEVEMENT : 10LAA0404P004

NOM DU CLIENT	NUMERO DU DOSSIER	PIECE OU LOCAL	
OPH77	10LAA0404 11/03/2019	Cuisine (RC)	
ELEMENT	DESCRIPTIF DU LABORATOIRE	DATE DE PRELEVEMENT	NOM DE L'OPERATEUR
Revêtement souple	Ragréage gris hétérogène	11/03/2019	Tristan Bruniot
LOCALISATION		RESULTAT	
Sol		Fr4:Amiante non détecté

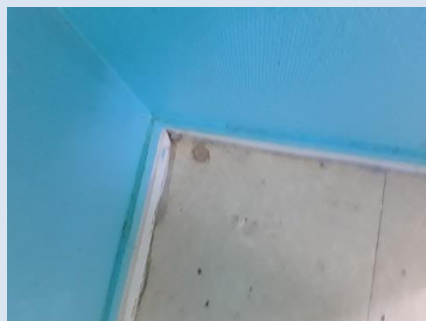
PRELEVEMENT : 10LAA0404P004

NOM DU CLIENT	NUMERO DU DOSSIER	PIECE OU LOCAL	
OPH77	10LAA0404 11/03/2019	Cuisine (RC)	
ELEMENT	DESCRIPTIF DU LABORATOIRE	DATE DE PRELEVEMENT	NOM DE L'OPERATEUR
Revêtement souple	Revêtement souple beige	11/03/2019	Tristan Bruniot
LOCALISATION		RESULTAT	
Sol		Fr5:Amiante non détecté

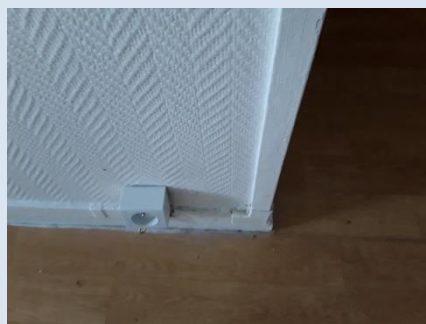
PRELEVEMENT : 10LAA0404P005

NOM DU CLIENT	NUMERO DU DOSSIER	PIECE OU LOCAL	
OPH77	10LAA0404 11/03/2019	Séjour (RC)	
ELEMENT	DESCRIPTIF DU LABORATOIRE	DATE DE PRELEVEMENT	NOM DE L'OPERATEUR
Enduit béton	Enduit plâtreux beige en vrac + peintures multiples non séparable	11/03/2019	Tristan Bruniot
LOCALISATION		RESULTAT	
Mur D		Amiante non détecté

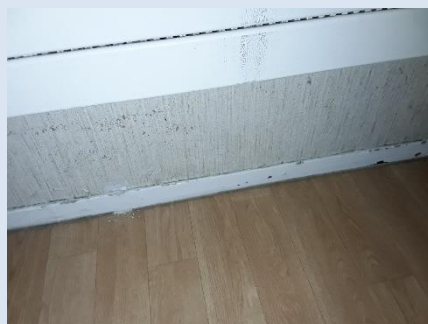
PRELEVEMENT : 10LAA0404P007			
NOM DU CLIENT	NUMERO DU DOSSIER	PIECE OU LOCAL	
OPH77	10LAA0404 11/03/2019	Chambre 1 (RC)	
ELEMENT	DESCRIPTIF DU LABORATOIRE	DATE DE PRELEVEMENT	NOM DE L'OPERATEUR
Enduit béton	Matériau gris en vrac non séparable + enduit plâtreux blanc en vrac non séparable + peintures multiples non séparable	11/03/2019	Tristan Bruniot
LOCALISATION		RESULTAT	
Mur B		Amiante non détecté

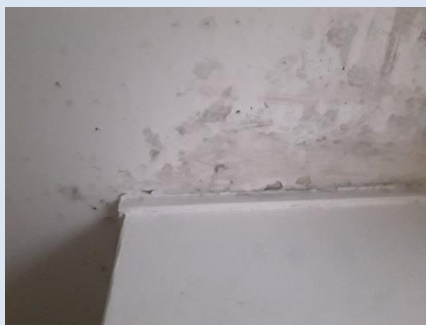
PRELEVEMENT : 10LAA0404P008			
NOM DU CLIENT	NUMERO DU DOSSIER	PIECE OU LOCAL	
OPH77	10LAA0404 11/03/2019	Salle de bains (RC)	
ELEMENT	DESCRIPTIF DU LABORATOIRE	DATE DE PRELEVEMENT	NOM DE L'OPERATEUR
Enduit béton	Enduit plâtreux blanc en vrac + peintures multiples non séparable	11/03/2019	Tristan Bruniot
LOCALISATION		RESULTAT	
Plafond		Amiante non détecté

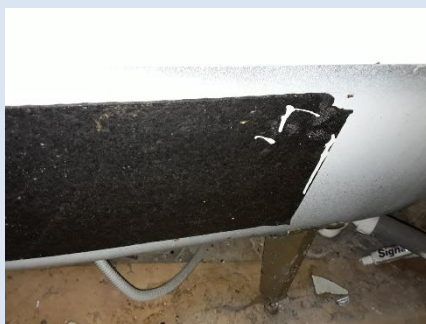
PRELEVEMENT : 10LAA0404P009			
NOM DU CLIENT	NUMERO DU DOSSIER	PIECE OU LOCAL	
OPH77	10LAA0404 11/03/2019	Salle de bains (RC)	
ELEMENT	DESCRIPTIF DU LABORATOIRE	DATE DE PRELEVEMENT	NOM DE L'OPERATEUR
Revêtement bitumineux	Matériau bitumineux noir avec poussières	11/03/2019	Tristan Bruniot
LOCALISATION		RESULTAT	
Sous baignoire		Amiante non détecté

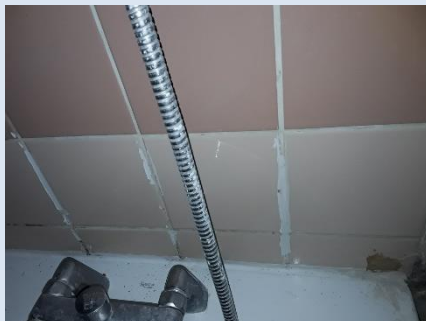
PRELEVEMENT : 10LAA0404P010			
NOM DU CLIENT	NUMERO DU DOSSIER		PIECE OU LOCAL
OPH77	10LAA0404 11/03/2019		Salle de bains (RC)
ELEMENT	DESCRIPTIF DU LABORATOIRE	DATE DE PRELEVEMENT	NOM DE L'OPERATEUR
Colle faïence	Colle beige	11/03/2019	Tristan Bruniot
LOCALISATION		RESULTAT	
Mur F		Fr1:Amiante non détecté

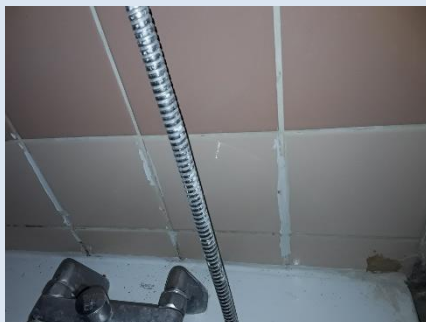
PRELEVEMENT : 10LAA0404P010			
NOM DU CLIENT	NUMERO DU DOSSIER		PIECE OU LOCAL
OPH77	10LAA0404 11/03/2019		Salle de bains (RC)
ELEMENT	DESCRIPTIF DU LABORATOIRE	DATE DE PRELEVEMENT	NOM DE L'OPERATEUR
Colle faïence	Ragréage gris + peintures multiples non séparable	11/03/2019	Tristan Bruniot
LOCALISATION		RESULTAT	
Mur F		Fr2:Amiante non détecté

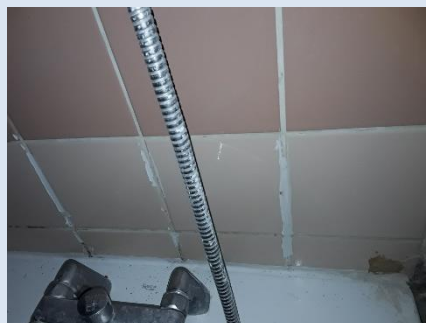
PRELEVEMENT : 10LAA0404P010

NOM DU CLIENT	NUMERO DU DOSSIER	PIECE OU LOCAL	
OPH77	10LAA0404 11/03/2019	Salle de bains (RC)	
ELEMENT	DESCRIPTIF DU LABORATOIRE	DATE DE PRELEVEMENT	NOM DE L'OPERATEUR
Colle faïence	Carrelage	11/03/2019	Tristan Bruniot
LOCALISATION		RESULTAT	
Mur F		Fr3:Amiante non détecté

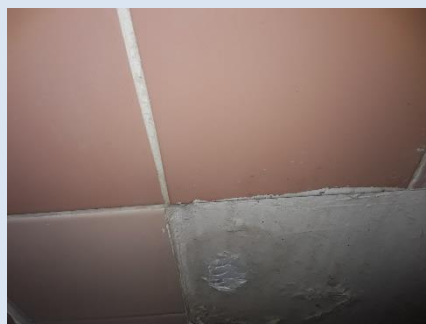
PRELEVEMENT : 10LAA0404P011

NOM DU CLIENT	NUMERO DU DOSSIER	PIECE OU LOCAL	
OPH77	10LAA0404 11/03/2019	Salle de bains (RC)	
ELEMENT	DESCRIPTIF DU LABORATOIRE	DATE DE PRELEVEMENT	NOM DE L'OPERATEUR
Enduit béton	Matériau gris en vrac non séparable + enduit plâtreux blanc en vrac non séparable + peintures multiples non séparable	11/03/2019	Tristan Bruniot
LOCALISATION		RESULTAT	
Mur F		Amiante non détecté

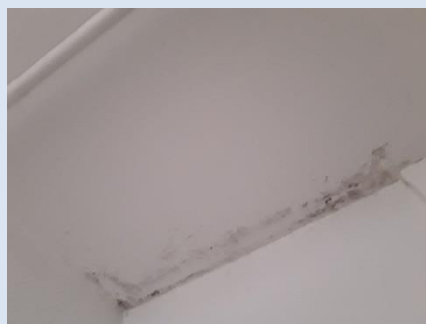
PRELEVEMENT : 10LAA0404P012			
NOM DU CLIENT	NUMERO DU DOSSIER	PIECE OU LOCAL	
OPH77	10LAA0404 11/03/2019	Entrée (RC)	
ELEMENT	DESCRIPTIF DU LABORATOIRE	DATE DE PRELEVEMENT	NOM DE L'OPERATEUR
Enduit béton	Matériau gris en faible quantité en vrac non séparable + enduit plâtreux blanc en vrac + peintures multiples non séparable	11/03/2019	Tristan Bruniot
LOCALISATION		RESULTAT	
Plafond		Amiante non détecté

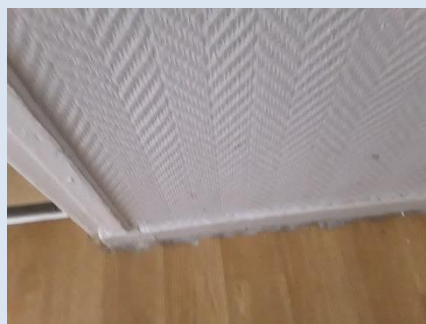
PRELEVEMENT : 10LAA0404P013			
NOM DU CLIENT	NUMERO DU DOSSIER	PIECE OU LOCAL	
OPH77	10LAA0404 11/03/2019	Entrée (RC)	
ELEMENT	DESCRIPTIF DU LABORATOIRE	DATE DE PRELEVEMENT	NOM DE L'OPERATEUR
Enduit	Enduit plâtreux beige en vrac + peintures multiples non séparable	11/03/2019	Tristan Bruniot
LOCALISATION		RESULTAT	
Mur B		Amiante non détecté
