Rapport de mission de repérage des matériaux et produits contenant de l'amiante avant réalisation de travaux

3 RUE EDOUARD BRANLY

MODULE 10LAB0003
77000 MELUN

RAPPORT N° :	10LAB0003	Laboratoire d'Analyses :	ITGA
Repérage réalisé le :	11/03/2019	Adresse laboratoire :	3 RUE ARMAND HERPIN LACROIX - CS 46537 35065 RENNES CEDEX
Accompagnateur :		Numéro d'accréditation :	1-5967
Par :	Ronald FRANCHINARD	Organisme d'assurance professionnelle :	AXA France
N° certificat :		Adresse assurance :	313 Terrasses de l'Arche 92727 NANTERRE CEDEX
Date d'obtention :		N° de contrat d'assurance :	10158549604
Organisme certificateur		Date de validité :	31/12/2019

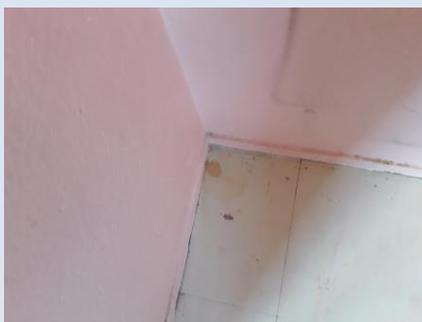
PRELEVEMENT : 10LAB0003P001			
NOM DU CLIENT	NUMERO DU DOSSIER		PIECE OU LOCAL
OPH77	10LAB0003 11/03/2019		Cuisine (RC)
ELEMENT	DESCRIPTIF DU LABORATOIRE	DATE DE PRELEVEMENT	NOM DE L'OPERATEUR
Dalle de sol	Dalle dure cassante rouge	11/03/2019	FRANCHINARD Ronald
LOCALISATION		RESULTAT	
Sol		Fr1:Amiante détecté (Chrysotile)

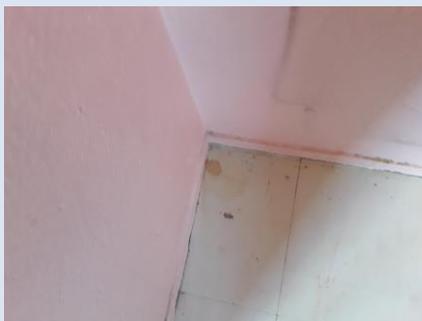
PRELEVEMENT : 10LAB0003P001			
NOM DU CLIENT	NUMERO DU DOSSIER		PIECE OU LOCAL
OPH77	10LAB0003 11/03/2019		Cuisine (RC)
ELEMENT	DESCRIPTIF DU LABORATOIRE	DATE DE PRELEVEMENT	NOM DE L'OPERATEUR
Dalle de sol	Matériau compact gris hétérogène	11/03/2019	FRANCHINARD Ronald
LOCALISATION		RESULTAT	
Sol		Fr2:Amiante non détecté

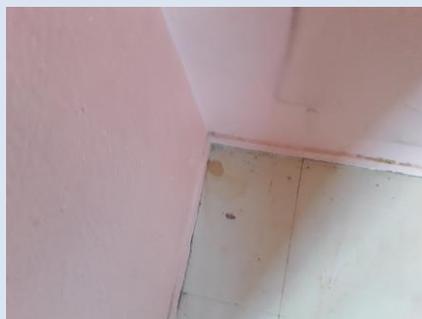
PRELEVEMENT : 10LAB0003P001

NOM DU CLIENT	NUMERO DU DOSSIER	PIECE OU LOCAL	
OPH77	10LAB0003 11/03/2019	Cuisine (RC)	
ELEMENT	DESCRIPTIF DU LABORATOIRE	DATE DE PRELEVEMENT	NOM DE L'OPERATEUR
Dalle de sol	Dalle dure cassante beige	11/03/2019	FRANCHINARD Ronald
LOCALISATION		RESULTAT	
Sol		Fr3:Amiante non détecté

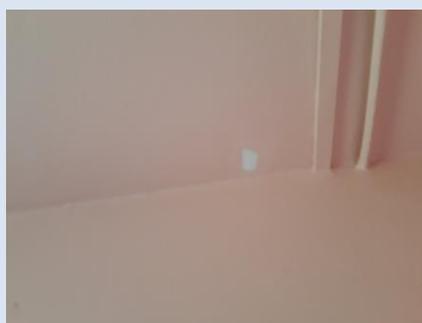
PRELEVEMENT : 10LAB0003P002

NOM DU CLIENT	NUMERO DU DOSSIER	PIECE OU LOCAL	
OPH77	10LAB0003 11/03/2019	Cuisine (RC)	
ELEMENT	DESCRIPTIF DU LABORATOIRE	DATE DE PRELEVEMENT	NOM DE L'OPERATEUR
Enduit béton	Peintures multiples en vrac	11/03/2019	FRANCHINARD Ronald
LOCALISATION		RESULTAT	
Plafond		Amiante non détecté

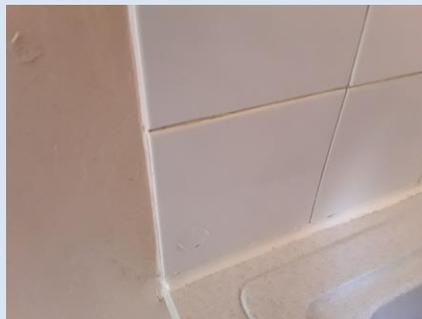
PRELEVEMENT : 10LAB0003P003			
NOM DU CLIENT	NUMERO DU DOSSIER		PIECE OU LOCAL
OPH77	10LAB0003 11/03/2019		Cuisine (RC)
ELEMENT	DESCRIPTIF DU LABORATOIRE	DATE DE PRELEVEMENT	NOM DE L'OPERATEUR
Colle faïence	Carrelage	11/03/2019	FRANCHINARD Ronald
LOCALISATION		RESULTAT	
Mur A		Fr1:Amiante non détecté

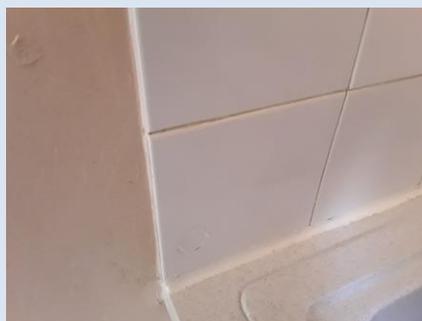
PRELEVEMENT : 10LAB0003P003			
NOM DU CLIENT	NUMERO DU DOSSIER		PIECE OU LOCAL
OPH77	10LAB0003 11/03/2019		Cuisine (RC)
ELEMENT	DESCRIPTIF DU LABORATOIRE	DATE DE PRELEVEMENT	NOM DE L'OPERATEUR
Colle faïence	Colle beige	11/03/2019	FRANCHINARD Ronald
LOCALISATION		RESULTAT	
Mur A		Fr2:Amiante non détecté

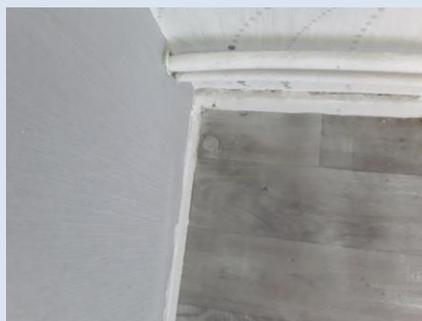
NOM DU CLIENT	NUMERO DU DOSSIER	PIECE OU LOCAL	
OPH77	10LAB0003 11/03/2019	Séjour (RC)	
ELEMENT	DESCRIPTIF DU LABORATOIRE	DATE DE PRELEVEMENT	NOM DE L'OPERATEUR
Revêtement souple	Revêtement souple gris	11/03/2019	FRANCHINARD Ronald
LOCALISATION		RESULTAT	
Sol		Fr1:Amiante non détecté

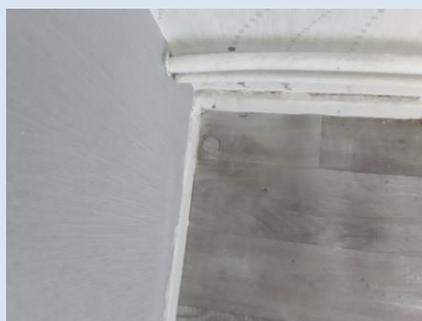
PRELEVEMENT : 10LAB0003P005			
NOM DU CLIENT	NUMERO DU DOSSIER	PIECE OU LOCAL	
OPH77	10LAB0003 11/03/2019	Séjour (RC)	
ELEMENT	DESCRIPTIF DU LABORATOIRE	DATE DE PRELEVEMENT	NOM DE L'OPERATEUR
Revêtement souple	Colle polymère incolore avec couche souple non séparable + dalle dure cassante rouge	11/03/2019	FRANCHINARD Ronald
LOCALISATION		RESULTAT	
Sol		Fr2:Amiante détecté (Chrysotile)

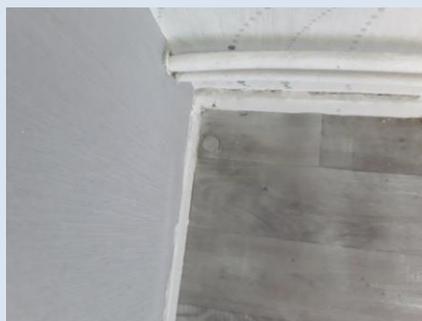
PRELEVEMENT : 10LAB0003P005			
NOM DU CLIENT	NUMERO DU DOSSIER	PIECE OU LOCAL	
OPH77	10LAB0003 11/03/2019	Séjour (RC)	
ELEMENT	DESCRIPTIF DU LABORATOIRE	DATE DE PRELEVEMENT	NOM DE L'OPERATEUR
Revêtement souple	Matériau compact gris hétérogène	11/03/2019	FRANCHINARD Ronald
LOCALISATION		RESULTAT	
Sol		Fr3:Amiante non détecté

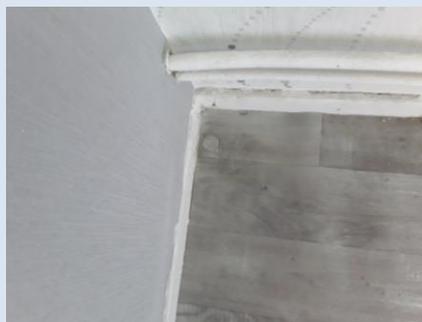
PRELEVEMENT : 10LAB0003P005			
NOM DU CLIENT	NUMERO DU DOSSIER	PIECE OU LOCAL	
OPH77	10LAB0003 11/03/2019	Séjour (RC)	
ELEMENT	DESCRIPTIF DU LABORATOIRE	DATE DE PRELEVEMENT	NOM DE L'OPERATEUR
Revêtement souple	Dalle dure cassante beige + colle polymère jaune non séparable	11/03/2019	FRANCHINARD Ronald
LOCALISATION		RESULTAT	
Sol		Fr4:Amiante non détecté

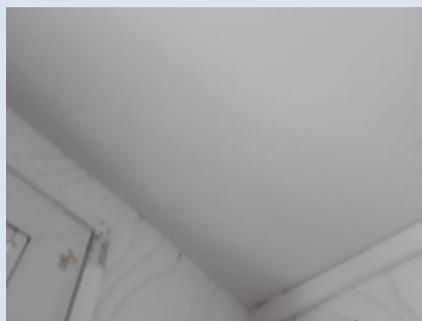
PRELEVEMENT : 10LAB0003P006			
NOM DU CLIENT	NUMERO DU DOSSIER	PIECE OU LOCAL	
OPH77	10LAB0003 11/03/2019	Séjour (RC)	
ELEMENT	DESCRIPTIF DU LABORATOIRE	DATE DE PRELEVEMENT	NOM DE L'OPERATEUR
Enduit béton	Peinture en vrac non séparable + enduit plâtreux blanc en vrac	11/03/2019	FRANCHINARD Ronald
LOCALISATION		RESULTAT	
Plafond		Amiante non détecté

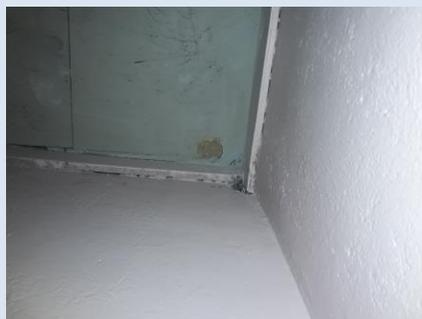
PRELEVEMENT : 10LAB0003P007			
NOM DU CLIENT	NUMERO DU DOSSIER	PIECE OU LOCAL	
OPH77	10LAB0003 11/03/2019	Placard 2 (RC)	
ELEMENT	DESCRIPTIF DU LABORATOIRE	DATE DE PRELEVEMENT	NOM DE L'OPERATEUR
Dalle de sol	Colle polymère jaune non séparable + ragréage gris	11/03/2019	FRANCHINARD Ronald
LOCALISATION		RESULTAT	
Sol		Fr1:Amiante non détecté

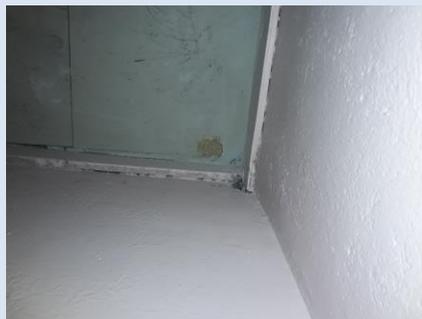
PRELEVEMENT : 10LAB0003P007			
NOM DU CLIENT	NUMERO DU DOSSIER	PIECE OU LOCAL	
OPH77	10LAB0003 11/03/2019	Placard 2 (RC)	
ELEMENT	DESCRIPTIF DU LABORATOIRE	DATE DE PRELEVEMENT	NOM DE L'OPERATEUR
Dalle de sol	Matériau compact gris hétérogène	11/03/2019	FRANCHINARD Ronald
LOCALISATION		RESULTAT	
Sol		Fr2:Amiante non détecté

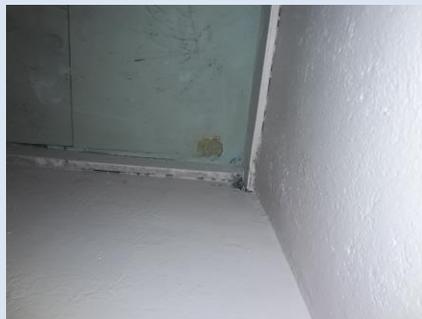
PRELEVEMENT : 10LAB0003P007			
NOM DU CLIENT	NUMERO DU DOSSIER		PIECE OU LOCAL
OPH77	10LAB0003 11/03/2019		Placard 2 (RC)
ELEMENT	DESCRIPTIF DU LABORATOIRE	DATE DE PRELEVEMENT	NOM DE L'OPERATEUR
Dalle de sol	Dalle dure cassante beige	11/03/2019	FRANCHINARD Ronald
LOCALISATION		RESULTAT	
Sol		Fr3:Amiante non détecté

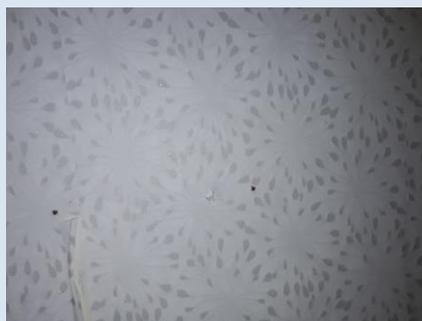
PRELEVEMENT : 10LAB0003P008			
NOM DU CLIENT	NUMERO DU DOSSIER		PIECE OU LOCAL
OPH77	10LAB0003 11/03/2019		Chambre 1 (RC)
ELEMENT	DESCRIPTIF DU LABORATOIRE	DATE DE PRELEVEMENT	NOM DE L'OPERATEUR
Enduit béton	Peintures multiples en vrac non séparable + enduit beige en vrac	11/03/2019	FRANCHINARD Ronald
LOCALISATION		RESULTAT	
Mur C		Amiante non détecté

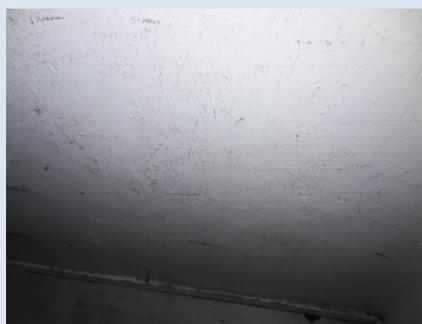
PRELEVEMENT : 10LAB0003P009			
NOM DU CLIENT	NUMERO DU DOSSIER		PIECE OU LOCAL
OPH77	10LAB0003 11/03/2019		Placard 1 (RC)
ELEMENT	DESCRIPTIF DU LABORATOIRE	DATE DE PRELEVEMENT	NOM DE L'OPERATEUR
Enduit	Peintures multiples en vrac non séparable + enduit beige en vrac	11/03/2019	FRANCHINARD Ronald
LOCALISATION		RESULTAT	
Mur C		Amiante non détecté

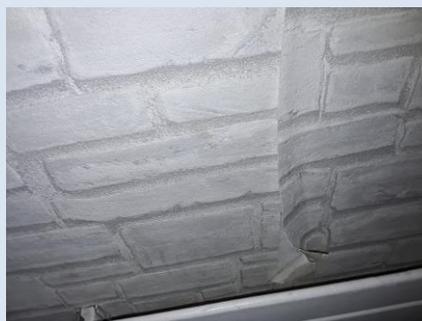
PRELEVEMENT : 10LAB0003P010			
NOM DU CLIENT	NUMERO DU DOSSIER		PIECE OU LOCAL
OPH77	10LAB0003 11/03/2019		Chambre 1 (RC)
ELEMENT	DESCRIPTIF DU LABORATOIRE	DATE DE PRELEVEMENT	NOM DE L'OPERATEUR
Enduit béton	Peinture en vrac non séparable + enduit gris en vrac	11/03/2019	FRANCHINARD Ronald
LOCALISATION		RESULTAT	
Mur B		Amiante non détecté

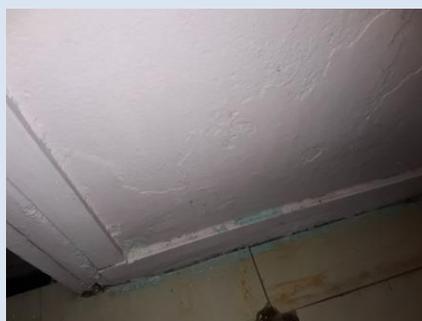
PRELEVEMENT : 10LAB0003P012			
NOM DU CLIENT	NUMERO DU DOSSIER	PIECE OU LOCAL	
OPH77	10LAB0003 11/03/2019	Salle de bains (RC)	
ELEMENT	DESCRIPTIF DU LABORATOIRE	DATE DE PRELEVEMENT	NOM DE L'OPERATEUR
Enduit	Peintures multiples en vrac non séparable + enduit beige en vrac	11/03/2019	FRANCHINARD Ronald
LOCALISATION		RESULTAT	
Mur F		Amiante non détecté

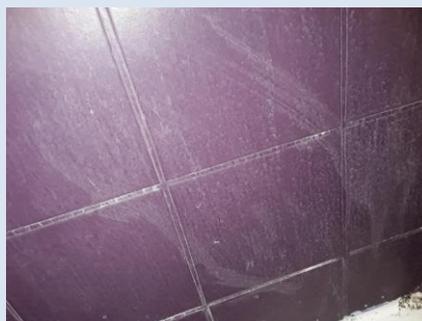
PRELEVEMENT : 10LAB0003P013			
NOM DU CLIENT	NUMERO DU DOSSIER	PIECE OU LOCAL	
OPH77	10LAB0003 11/03/2019	Salle de bains (RC)	
ELEMENT	DESCRIPTIF DU LABORATOIRE	DATE DE PRELEVEMENT	NOM DE L'OPERATEUR
Colle faïence	Peinture	11/03/2019	FRANCHINARD Ronald
LOCALISATION		RESULTAT	
Mur B		Fr1:Amiante non détecté

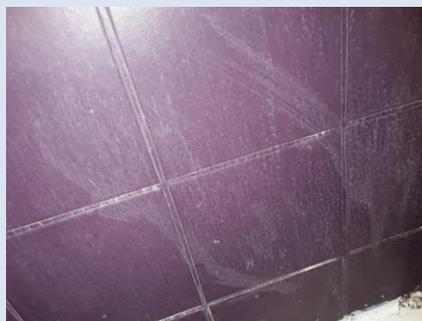
PRELEVEMENT : 10LAB0003P013			
NOM DU CLIENT	NUMERO DU DOSSIER		PIECE OU LOCAL
OPH77	10LAB0003 11/03/2019		Salle de bains (RC)
ELEMENT	DESCRIPTIF DU LABORATOIRE	DATE DE PRELEVEMENT	NOM DE L'OPERATEUR
Colle faïence	Carrelage	11/03/2019	FRANCHINARD Ronald
LOCALISATION		RESULTAT	
Mur B		Fr2:Amiante non détecté

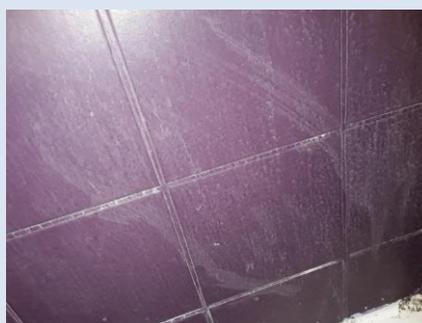
PRELEVEMENT : 10LAB0003P013			
NOM DU CLIENT	NUMERO DU DOSSIER		PIECE OU LOCAL
OPH77	10LAB0003 11/03/2019		Salle de bains (RC)
ELEMENT	DESCRIPTIF DU LABORATOIRE	DATE DE PRELEVEMENT	NOM DE L'OPERATEUR
Colle faïence	Colle beige	11/03/2019	FRANCHINARD Ronald
LOCALISATION		RESULTAT	
Mur B		Fr3:Amiante non détecté

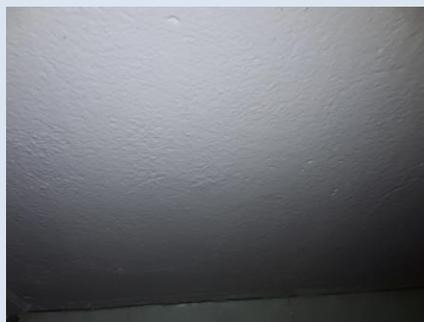
PRELEVEMENT : 10LAB0003P014			
NOM DU CLIENT	NUMERO DU DOSSIER		PIECE OU LOCAL
OPH77	10LAB0003 11/03/2019		WC (RC)
ELEMENT	DESCRIPTIF DU LABORATOIRE	DATE DE PRELEVEMENT	NOM DE L'OPERATEUR
Enduit béton	Peintures multiples en vrac non séparable + enduit beige en vrac	11/03/2019	FRANCHINARD Ronald
LOCALISATION		RESULTAT	
Mur A		Amiante non détecté
