Rapport de mission de repérage des matériaux et produits contenant de l'amiante avant réalisation de travaux

3 RUE E. BRANLY

77000 MELUN

| RAPPORT N° : | 10LAB0303 | Laboratoire d'Analyses : | ITGA |

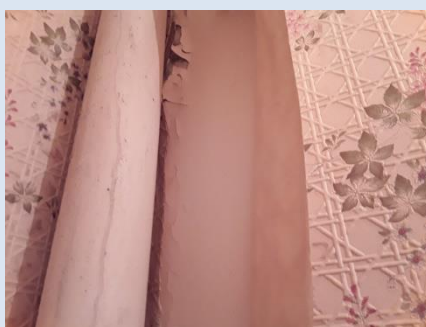
| PRELEVEMENT : 10LAB0303P001 | | | |

| PIECE | ETAGE | ELEMENTS | DESCRIPTIF LABORATOIRE | Echantillon | REPERAGE | ETAT | RESULTAT | METHODE |
|---|---|---|---|---|---|---|---|---|
| WC | | Enduit / Peinture béton | Enduit plâtreux blanc en vrac + peinture non séparable + matériau gris en faible quantité en vrac non séparable | 10LAB0303P001 | Mur B | BON ETAT | Amiante non détecté | RESULTAT ANALYSE |

| PRELEVEMENT : 10LAB0303P001 | | | |
|---|---|---|---|
| Enduit / Peinture béton | Enduit plâtreux blanc en vrac + peinture non séparable + matériau gris en faible quantité en vrac non séparable | 05/03/2018 | BEDEL Gaetan |
| Mur B | | Amiante non détecté | |

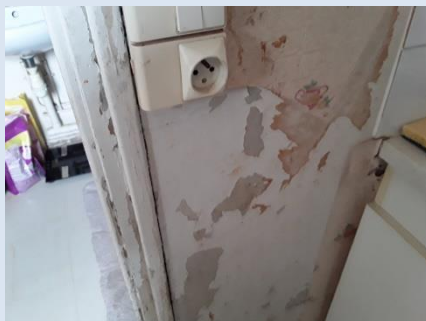
| PRELEVEMENT : 10LAB0303P002 | | | |

| PIECE | ETAGE | ELEMENTS | DESCRIPTIF LABORATOIRE | Echantillon | REPERAGE | ETAT | RESULTAT | METHODE |
|---|---|---|---|---|---|---|---|---|
| Cuisine | | Enduit / Peinture | Peintures multiples en vrac | 10LAB0303P002 | Mur C | DEGRADATION PARTIELLE | Amiante non détecté | RESULTAT ANALYSE |

| PRELEVEMENT : 10LAB0303P002 | | | |
|---|---|---|---|
| Enduit / Peinture | Peintures multiples en vrac | 05/03/2018 | BEDEL Gaetan |
| Mur C | | Amiante non détecté | |

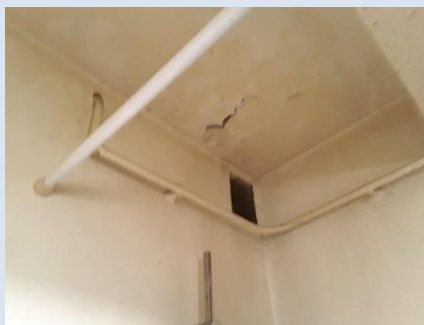
| PRELEVEMENT : 10LAB0303P003 | | | |

| PIECE | ETAGE | ELEMENTS | DESCRIPTIF LABORATOIRE | Echantillon | REPERAGE | ETAT | RESULTAT | METHODE |
|---|---|---|---|---|---|---|---|---|
| Salle de bains | | Enduit / Peinture béton | Enduit plâtreux blanc en vrac + peinture non séparable | 10LAB0303P003 | Plafond | DEGRADATION PARTIELLE | Amiante non détecté | RESULTAT ANALYSE |

| PRELEVEMENT : 10LAB0303P003 | | | |
|---|--|---|---|
| Enduit / Peinture béton | Enduit plâtreux blanc en vrac + peinture non séparable | 05/03/2018 | BEDEL Gaetan |
| Plafond | | Amiante non détecté | |
