## Rapport de mission de repérage des matériaux et produits contenant de l'amiante avant réalisation de travaux

3 RUE E. BRANLY

LOGEMENT 4  
77000 MELUN

RAPPORT N° :	10LAB0404	Laboratoire d'Analyses :	ITGA
Repérage réalisé le :	06/02/2019	Adresse laboratoire :	3 RUE ARMAND HERPIN LACROIX - CS 46537 35065 RENNES CEDEX
Accompagnateur :		Numéro d'accréditation :	1-5967
Par :	Yoann IMBERT	Organisme d'assurance professionnelle :	AXA France
N° certificat :	17-1019	Adresse assurance :	313 Terrasses de l'Arche 92727 NANTERRE CEDEX
Date d'obtention :	22/11/2017	N° de contrat d'assurance :	10158549604
Organisme certificateur	ABCIDIA Domaine de Saint Paul - Bat A6 102 route de Limours - 78470 SAINT- REMY-LES-CHEVREUSE	Date de validité :	31/12/2019

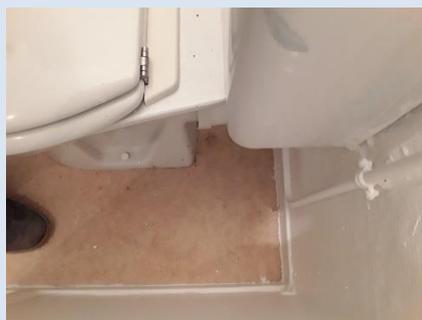
PRELEVEMENT : 10LAB0404P001			
NOM DU CLIENT	NUMERO DU DOSSIER	PIECE OU LOCAL	
OPH77	10LAB0404 06/02/2019	WC (R+4)	
ELEMENT	DESCRIPTIF DU LABORATOIRE	DATE DE PRELEVEMENT	NOM DE L'OPERATEUR
Revêtement souple	Revêtement souple beige	06/02/2019	IMBERT Yoann
LOCALISATION		RESULTAT	
Sol		Fr1:Amiante non détecté

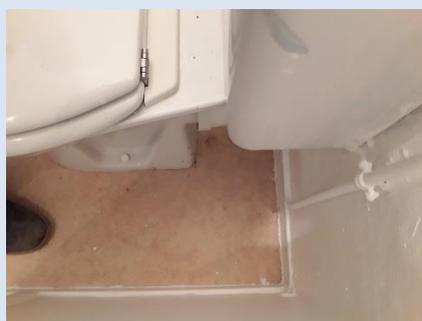
PRELEVEMENT : 10LAB0404P001			
NOM DU CLIENT	NUMERO DU DOSSIER	PIECE OU LOCAL	
OPH77	10LAB0404 06/02/2019	WC (R+4)	
ELEMENT	DESCRIPTIF DU LABORATOIRE	DATE DE PRELEVEMENT	NOM DE L'OPERATEUR
Revêtement souple	Colle polymère jaune non séparable + colle polymère jaune non séparable + ragréage gris	06/02/2019	IMBERT Yoann
LOCALISATION		RESULTAT	
Sol		Fr2:Amiante non détecté

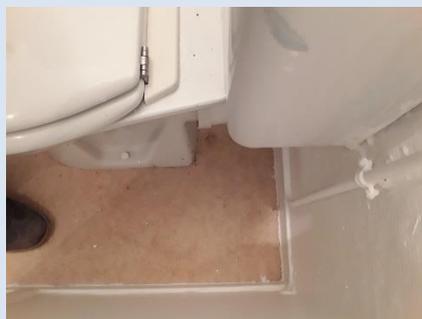
PRELEVEMENT : 10LAB0404P001			
NOM DU CLIENT	NUMERO DU DOSSIER	PIECE OU LOCAL	
OPH77	10LAB0404 06/02/2019	WC (R+4)	
ELEMENT	DESCRIPTIF DU LABORATOIRE	DATE DE PRELEVEMENT	NOM DE L'OPERATEUR
Revêtement souple	Revêtement souple gris	06/02/2019	IMBERT Yoann
LOCALISATION		RESULTAT	
Sol		Fr3:Amiante non détecté

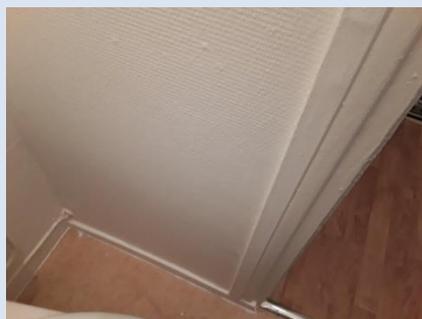
PRELEVEMENT : 10LAB0404P002			
NOM DU CLIENT	NUMERO DU DOSSIER	PIECE OU LOCAL	
OPH77	10LAB0404 06/02/2019	WC (R+4)	
ELEMENT	DESCRIPTIF DU LABORATOIRE	DATE DE PRELEVEMENT	NOM DE L'OPERATEUR
Calicot	Enduit plâtreux blanc en faible quantité non séparable + toile fibreuse blanche en faible quantité non séparable + peintures multiples	06/02/2019	IMBERT Yoann
LOCALISATION		RESULTAT	
Mur D		Amiante non détecté

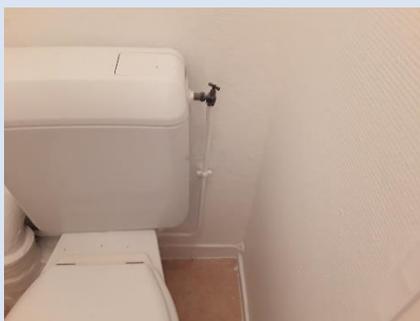
PRELEVEMENT : 10LAB0404P003			
NOM DU CLIENT	NUMERO DU DOSSIER	PIECE OU LOCAL	
OPH77	10LAB0404 06/02/2019	WC (R+4)	
ELEMENT	DESCRIPTIF DU LABORATOIRE	DATE DE PRELEVEMENT	NOM DE L'OPERATEUR
Enduit / Peinture béton	Enduit plâtreux blanc en faible quantité non séparable + toile fibreuse blanche non séparable + peintures multiples	06/02/2019	IMBERT Yoann
LOCALISATION		RESULTAT	
Mur C		Amiante non détecté

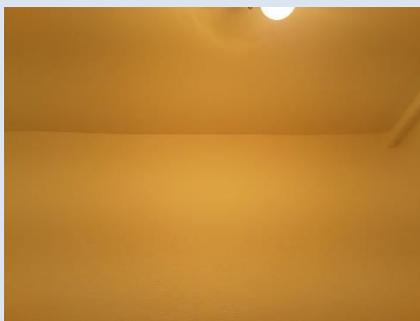
PRELEVEMENT : 10LAB0404P004			
NOM DU CLIENT	NUMERO DU DOSSIER	PIECE OU LOCAL	
OPH77	10LAB0404 06/02/2019	WC (R+4)	
ELEMENT	DESCRIPTIF DU LABORATOIRE	DATE DE PRELEVEMENT	NOM DE L'OPERATEUR
Enduit / Peinture béton	Enduit plâtreux blanc en faible quantité non séparable + peintures multiples non séparable	06/02/2019	IMBERT Yoann
LOCALISATION		RESULTAT	
Plafond		Amiante non détecté

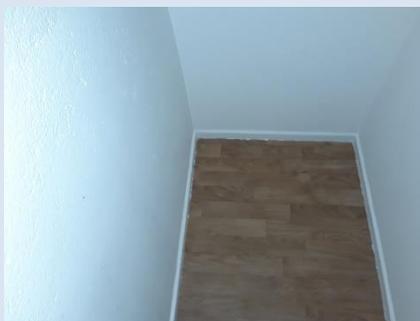
PRELEVEMENT : 10LAB0404P005			
NOM DU CLIENT	NUMERO DU DOSSIER	PIECE OU LOCAL	
OPH77	10LAB0404 06/02/2019	Placard 1 (R+4)	
ELEMENT	DESCRIPTIF DU LABORATOIRE	DATE DE PRELEVEMENT	NOM DE L'OPERATEUR
Revêtement souple	Revêtement souple beige	06/02/2019	IMBERT Yoann
LOCALISATION		RESULTAT	
Sol		Fr1:Amiante non détecté

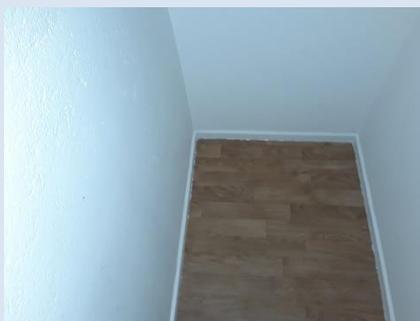
PIECE	ETAGE	ELEMENTS	DESCRIPTIF LABORATOIRE	REPERAGE	Echantillon	METHODE	ETAT	RESULTAT
Placard 1	R+4	Revêtement souple	Colle polymère jaune non séparable + colle bitumineuse noire + ragréage gris en faible quantité non séparable	Sol	10LAB0404P005	RESULTAT ANALYSE	BON ETAT	Fr2:Amiante détecté (Chrysotile)
Placard 1	R+4	Revêtement souple	Dalle dure cassante noire	Sol	10LAB0404P005	RESULTAT ANALYSE	BON ETAT	Fr3:Amiante détecté (Chrysotile)
Entrée et Séjour	R+4	Revêtement souple	Colle polymère jaune non séparable + colle bitumineuse noire + ragréage gris en faible quantité non séparable	Sol	10LAB0404P005	ZPSO	BON ETAT	Fr2:Amiante détecté (Chrysotile)
Entrée et Séjour	R+4	Revêtement souple	Dalle dure cassante noire	Sol	10LAB0404P005	ZPSO	BON ETAT	Fr3:Amiante détecté (Chrysotile)
Placard 2	R+4	Revêtement souple	Colle polymère jaune non séparable + colle bitumineuse noire + ragréage gris en faible quantité non séparable	Sol	10LAB0404P005	ZPSO	BON ETAT	Fr2:Amiante détecté (Chrysotile)

PRELEVEMENT : 10LAB0404P005			
NOM DU CLIENT	NUMERO DU DOSSIER	PIECE OU LOCAL	
OPH77	10LAB0404 06/02/2019	Placard 1 (R+4)	
ELEMENT	DESCRIPTIF DU LABORATOIRE	DATE DE PRELEVEMENT	NOM DE L'OPERATEUR
Revêtement souple	Colle polymère jaune non séparable + colle bitumineuse noire + ragréage gris en faible quantité non séparable	06/02/2019	IMBERT Yoann
LOCALISATION		RESULTAT	
Sol		Fr2:Amiante détecté (Chrysotile)

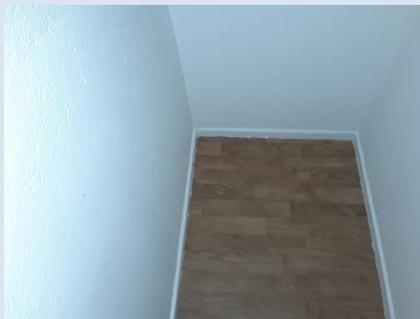
Placard 2	R+4	Revêtement souple	Dalle dure cassante noire	Sol	10LAB0404P005	ZPSO	BON ETAT	Fr3:Amiante détecté (Chrysotile)

PRELEVEMENT : 10LAB0404P005			
NOM DU CLIENT	NUMERO DU DOSSIER	PIECE OU LOCAL	
OPH77	10LAB0404 06/02/2019	Placard 1 (R+4)	
ELEMENT	DESCRIPTIF DU LABORATOIRE	DATE DE PRELEVEMENT	NOM DE L'OPERATEUR
Revêtement souple	Dalle dure cassante noire	06/02/2019	IMBERT Yoann
LOCALISATION		RESULTAT	
Sol		Fr3:Amiante détecté (Chrysotile)
