Rapport de Repérage Amiante Avant réalisation de travaux dans un immeuble bâti

Numéro de dossier : M1884614
Date d'intervention : 19/10/2021

10LAA0402
1 RUE EDOUARD BRANLY
77000 MELUN
Bat. N/A, cage :AA; Etage 4; Porte 2

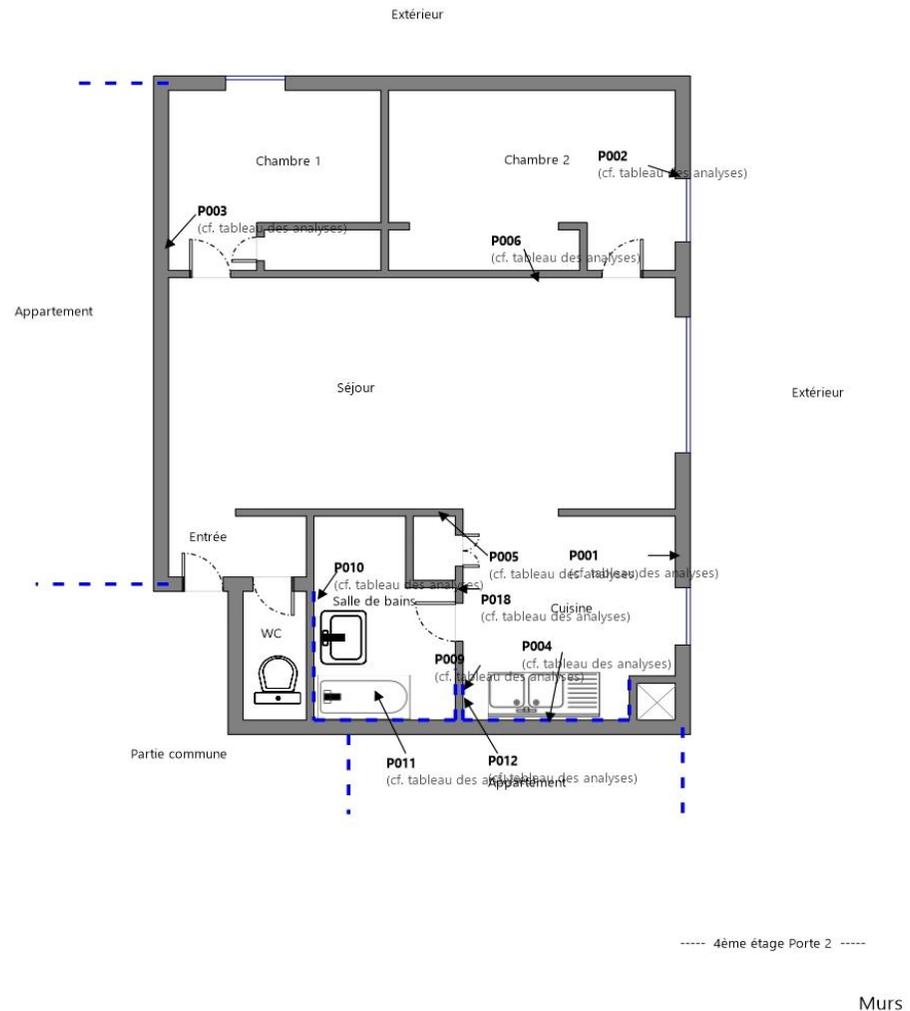
ZPSO	Niveau	Localisation	Zone	Description du prélèvement réalisé*
ZPSO009	4ème étage Porte 2	Cuisine; Salle de bains	Sol	Analyse : P013 - Phase 1 Matériau souple de type revêtement de sol (jaune) (Absence d'amiante) - Phase 2 Matériau semi-dur de type dalle de sol (fibreuse) (marron) ; matériau de type colle (jaune) ; matériau semi-dur de type ragréage (gris) (Présence d'amiante) Analyse : P014 - Phase 1 Matériau souple de type revêtement de sol (beige) (Absence d'amiante) - Phase 2 Matériau semi-dur de type dalle de sol (fibreuse) (marron) (Présence d'amiante) - Phase 3 Matériau de type colle (jaune) ; matériau de type colle bitumineux (noir) ; matériau semi-dur de type ragréage (gris) (Présence d'amiante)
ZPSO010	4ème étage Porte 2	WC	Sol	Analyse : P015 - Phase 1 Matériau souple de type revêtement de sol (marron) (Absence d'amiante) - Phase 2 Matériau semi-dur de type dalle de sol (fibreuse) (marron) (Présence d'amiante) - Phase 3 Matériau de type colle (jaune) ; matériau de type colle bitumineux (noir) ; matériau semi-dur de type ragréage (gris) (Présence d'amiante)

ZPSO011	4ème étage Porte 2	Entrée; Séjour; Chambre 1; Chambre 2	Sol	Analyse : P016 - Phase 1 Matériau semi-dur de type dalle de sol (fibreuse) (marron) (Présence d'amiante) - Phase 2 Matériau de type colle bitumineux (noir) ; matériau semi-dur de type ragréage (gris) (Présence d'amiante) Analyse : P017 - Matériau semi-dur de type dalle de sol (fibreuse) (marron) ; matériau semi-dur de type ragréage (gris) (Présence d'amiante)
