# Rapport de repérage des matériaux et produits contenant de l'amiante avant réalisation de travaux dans un immeuble bâti

Numéro de dossier : MA2204043434  
Date d'édition: 16/05/2022

3 Rue Édouard Branly (Porte 2)  
77000 Melun

Lot numéro 10LAB0002,

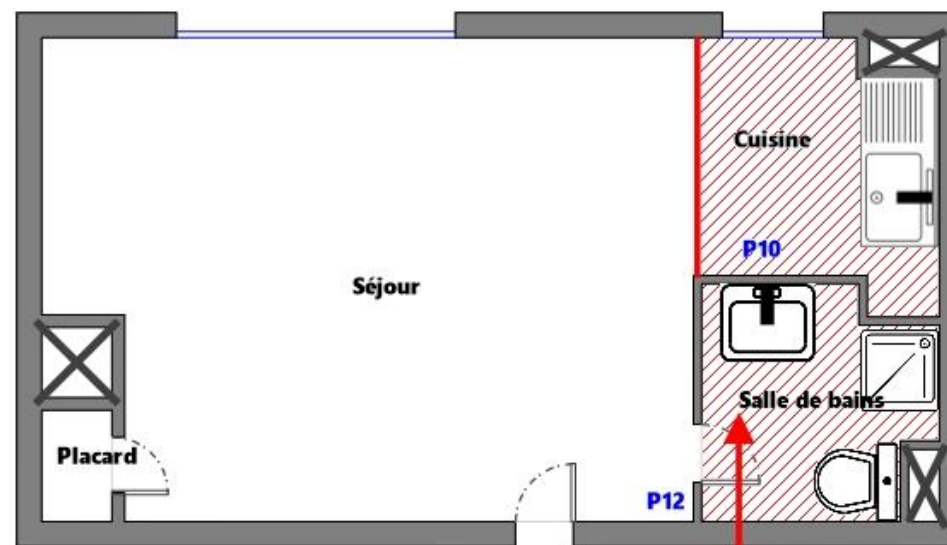
**Sols**

ZPSO	Niveau	Localisation	Zone	Description du prélèvement réalisé	Surface indicative
ZPSO006	Rez de chaussée Porte 2	Cuisine; Salle de bains	Sol	<p>Analyse : P010</p> <ul style="list-style-type: none"> <li>- Phase 1 Matériau souple de type revêtement de sol (gris) (Absence d'amiante)</li> <li>- Phase 2 Matériau de type colle (jaune) ; matériau de type peinture (rose) ; matériau semi-dur de type ragréage (gris) (Absence d'amiante)</li> </ul> <p>Analyse : P011</p> <ul style="list-style-type: none"> <li>- Phase 1 Matériau souple de type revêtement de sol (gris) (Absence d'amiante)</li> <li>- Phase 2 Matériau de type colle (jaune) ; matériau semi-dur de type enduit (rose) ; matériau semi-dur de type ragréage (gris) (Présence d'amiante)</li> </ul>	7.5m2

**a P011 colle jaune+ enduit +ragréage EP**  
(cf. tableau des analyses)

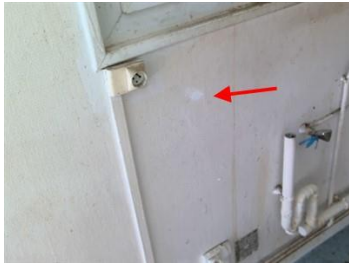
Cuisine	2	Mur donnant sur extérieur	Oui Rez de chaussée Porte 2 - Cuisine : Mur donnant sur extérieur	<p><u>Identifiant:</u> ZPSO003</p> <p><u>Echantillon:</u> MA2204043434/P005, réf. labo.: 22RI020133-005 MA2204043434/P006, réf. labo.: 22RI020133-006</p> <p><u>Description:</u> Couche1: Peinture décorative (pailletées, gouttelettes, ...) + Couche2: Enduit à base de plâtre lissé ou taloché</p> <p><u>Composant de la construction:</u> 3 - Pariois verticales intérieures - Revêtements de murs, poteaux, cloisons, gaines, coffres + 3 - Pariois verticales intérieures - Murs et cloisons maçonnés</p> <p><u>Partie à sonder:</u> Couche1: Peinture décorative (pailletées, gouttelettes, ...) + Couche2: Enduit à base de plâtre lissé ou taloché</p> <p><u>Justificatif:</u> Après analyse en laboratoire</p>	<p><u>Analyse:</u> P006</p> <p><u>Partie analysée par le laboratoire:</u> - Phase 1 Matériau de type peinture (de différentes couleurs) ; matériau de type maillage de fibres et liant (blanc) ; matériau semi-dur (gris) Absence d'amiante</p>

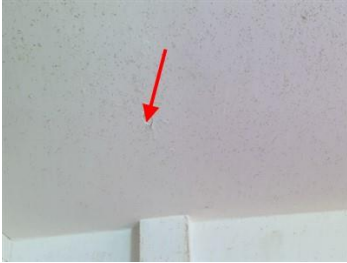
Localisation	n° de sondage	Zone	Prélèvement effectué / Sondage et extension	Echantillon	Analyse	Photo
Séjour	1	Plafond	Oui Rez de chaussée Porte 2 - Séjour : Plafond	<u>Identifiant:</u> ZPSO005 <u>Echantillon:</u> MA2204043434/P008, réf. labo.: 22RI020133-008 MA2204043434/P009, réf. labo.: 22RI020133-009 <u>Description:</u> Couche1: Peinture décorative (pailletées, gouttelettes...) + Couche2: Enduit à base de plâtre lissé ou taloché <u>Composant de la construction:</u> 4 - Plafonds et faux plafonds - Plafonds <u>Partie à sonder:</u> Couche1: Peinture décorative (pailletées, gouttelettes...) + Couche2: Enduit à base de plâtre lissé ou taloché <u>Justificatif:</u> Après analyse en laboratoire	<u>Analyse:</u> P008 <u>Partie analysée par le laboratoire:</u> - Matériau de type peinture (blanc) ; matériau semi-dur de type enduit (blanc) : Absence d'amiante

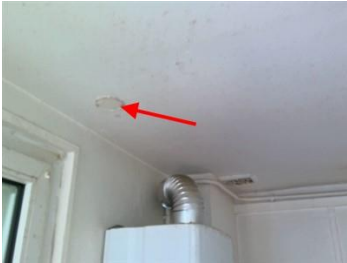
Cuisine	2	Plafond	Oui Rez de chaussée Porte 2 - Cuisine : Plafond	<u>Identifiant:</u> ZPSO005 <u>Echantillon:</u> MA2204043434/P008, réf. labo.: 22RI020133-008 MA2204043434/P009, réf. labo.: 22RI020133-009 <u>Description:</u> Couche1: Peinture décorative (pailletées, gouttelettes...) + Couche2: Enduit à base de plâtre lissé ou taloché <u>Composant de la construction:</u> 4 - Plafonds et faux plafonds - Plafonds <u>Partie à sonder:</u> Couche1: Peinture décorative (pailletées, gouttelettes...) + Couche2: Enduit à base de plâtre lissé ou taloché <u>Justificatif:</u> Après analyse en laboratoire	<u>Analyse:</u> P009 <u>Partie analysée par le laboratoire:</u> - Matériau de type peinture (de différentes couleurs) ; matériau semi-dur de type enduit (blanc) : Absence d'amiante
