## Rapport de Repérage des matériaux et produits contenant de l'amiante avant réalisation de travaux dans un immeuble bâti

Numéro de dossier : MA2308145552  
Rapport édité le : 20/09/2023

521 RUE DES TROIS RODES  
77000 VAUX LE PENIL  
Rez de chaussée ; Porte 2

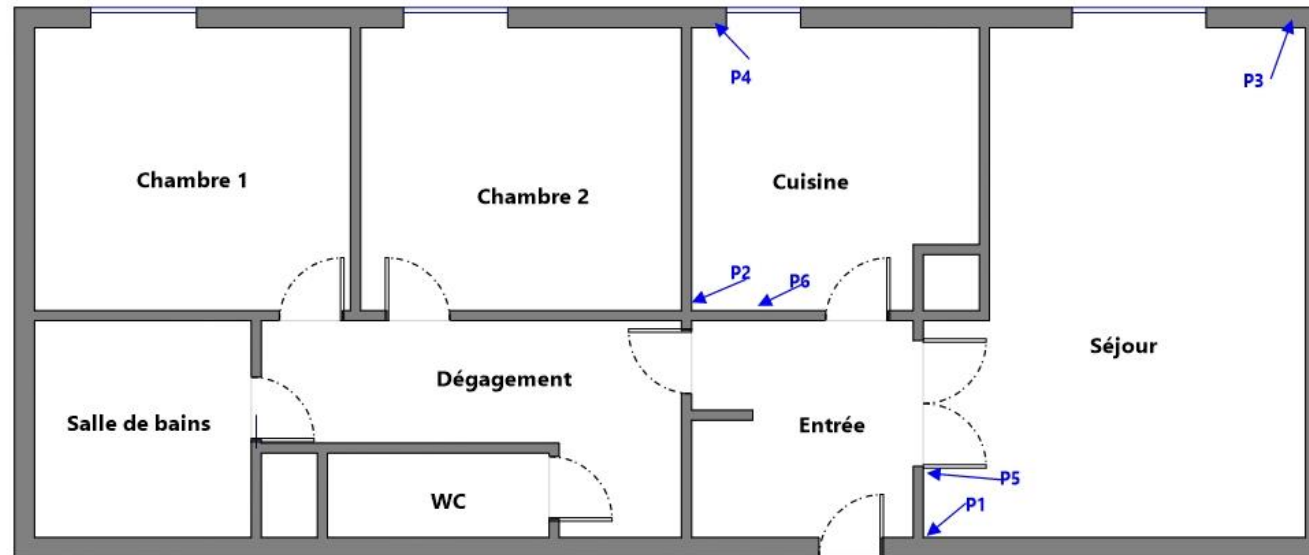
**PAROIS VERTICALES**

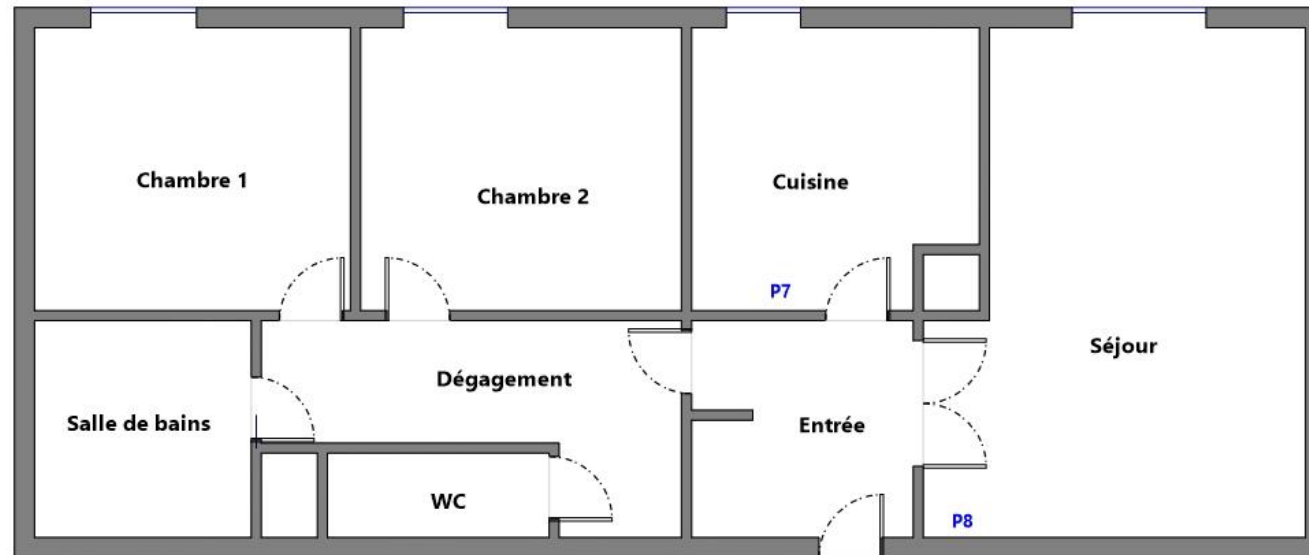
**PLAFONDS**

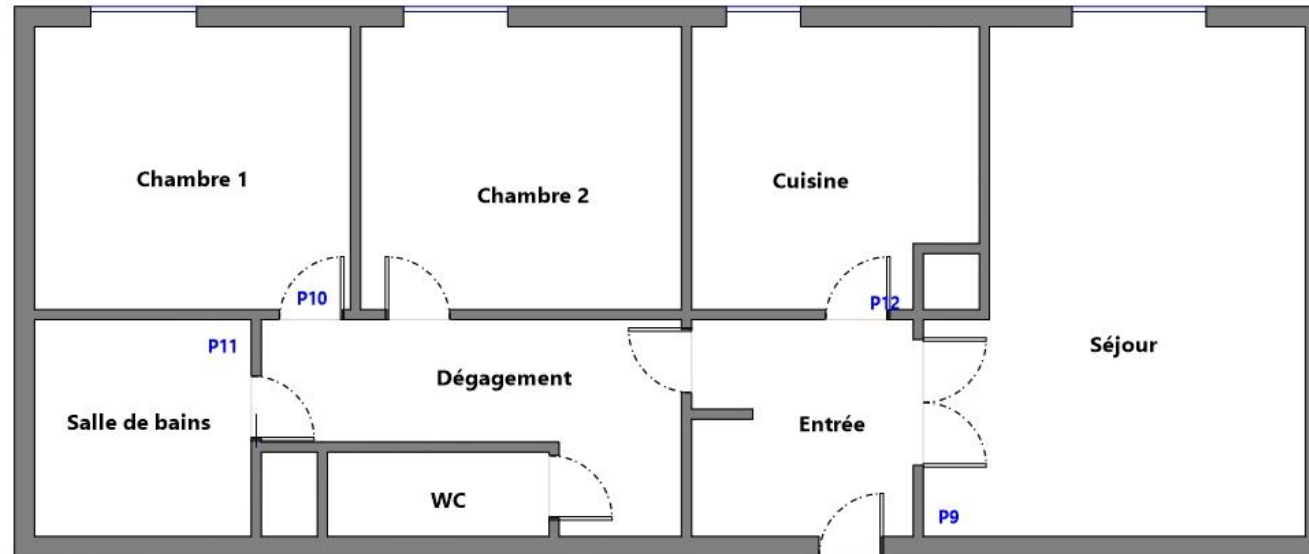
SOLS
