## Rapport de mission de repérage des matériaux et produits contenant de l'amiante avant réalisation de travaux

19 RUE DU FOUR A CHAUX APT 201

77170 BRIE COMTE ROBERT

RAPPORT N° :	OPH77 41LAJ0201	Date d'émission du rapport :	08/08/2017
Le repérage a été réalisé le :	26/07/2017	Accompagnateur :	
Par :	Mickaël JULIEN	Laboratoire d'Analyses :	ITGA
N° certificat de qualification :		Adresse laboratoire :	3 RUE ARMAND HERPIN LACROIX - CS 46537 35065 RENNES CEDEX
Date d'obtention :		Numéro d'accréditation :	1-5967
Le présent rapport est établi par une personne dont les compétences sont certifiées par :		Organisme d'assurance professionnelle :	ALLIANZ
		Adresse assurance :	Direction Opérations Entreprises 5C Esplanade Charles de Gaulle 33081 BORDEAUX CEDEX
		N° de contrat d'assurance :	55897385
		Date de validité :	31/12/2017

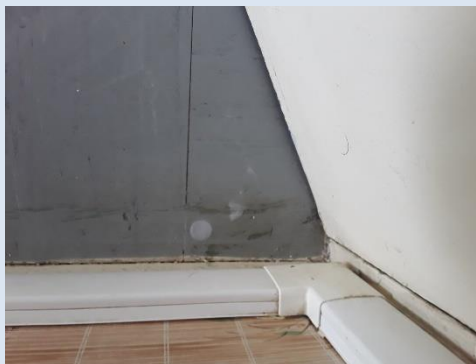
EMPLACEMENT

PRELEVEMENT : 41LAJ0201P003		
NOM DU CLIENT	NUMERO DU DOSSIER	PIECE OU LOCAL
OPH77	41LAJ0201 26/07/2017	Séjour
MATERIAU	DATE DE PRELEVEMENT	NOM DE L'OPERATEUR
Matériau compact gris hétérogène	26/07/2017	JULIEN Mickaël
LOCALISATION		RESULTAT
Sol		Fr2:Amiante non détecté

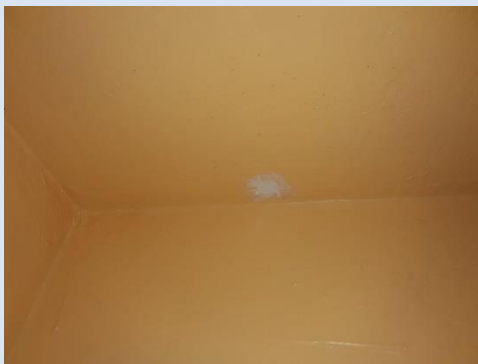
EMPLACEMENT

PRELEVEMENT : 41LAJ0201P010		
NOM DU CLIENT	NUMERO DU DOSSIER	PIECE OU LOCAL
OPH77	41LAJ0201 26/07/2017	Salle de bains
MATERIAU	DATE DE PRELEVEMENT	NOM DE L'OPERATEUR
Enduit plâtreux bleu en vrac non séparable + peinture non séparable	26/07/2017	JULIEN Mickaël
LOCALISATION	RESULTAT	
Plafond	Amiante non détecté

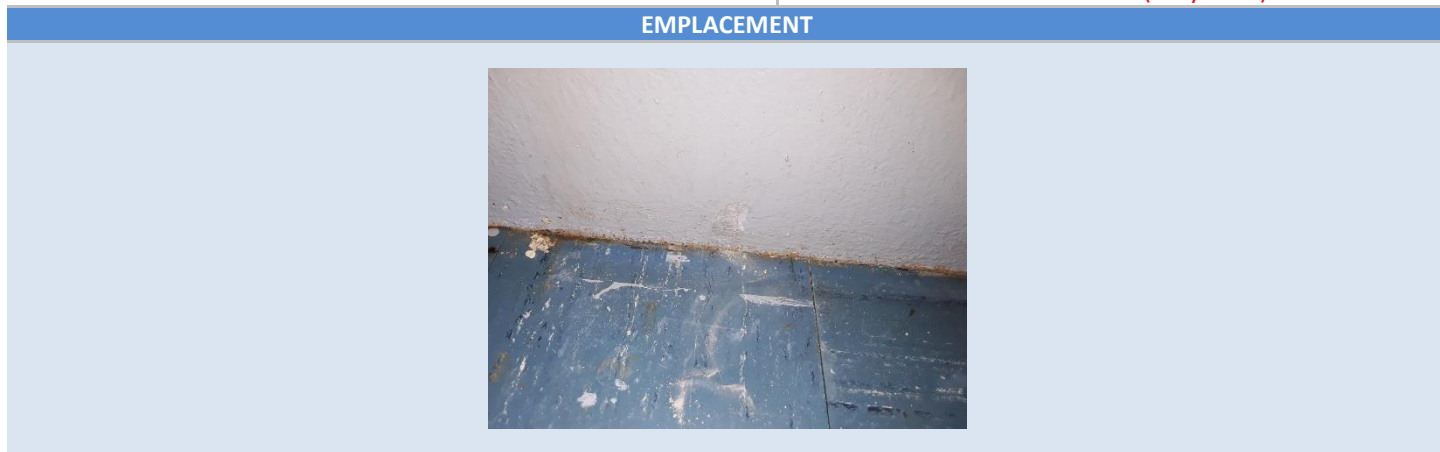
PRELEVEMENT : 41LAJ0201P011		
NOM DU CLIENT	NUMERO DU DOSSIER	PIECE OU LOCAL
OPH77	41LAJ0201 26/07/2017	Cuisine
MATERIAU	DATE DE PRELEVEMENT	NOM DE L'OPERATEUR
Enduit gris en vrac hétérogène non séparable + peintures multiples non séparable	26/07/2017	JULIEN Mickaël
LOCALISATION		RESULTAT
Mur D		Amiante détecté (Chrysotile)

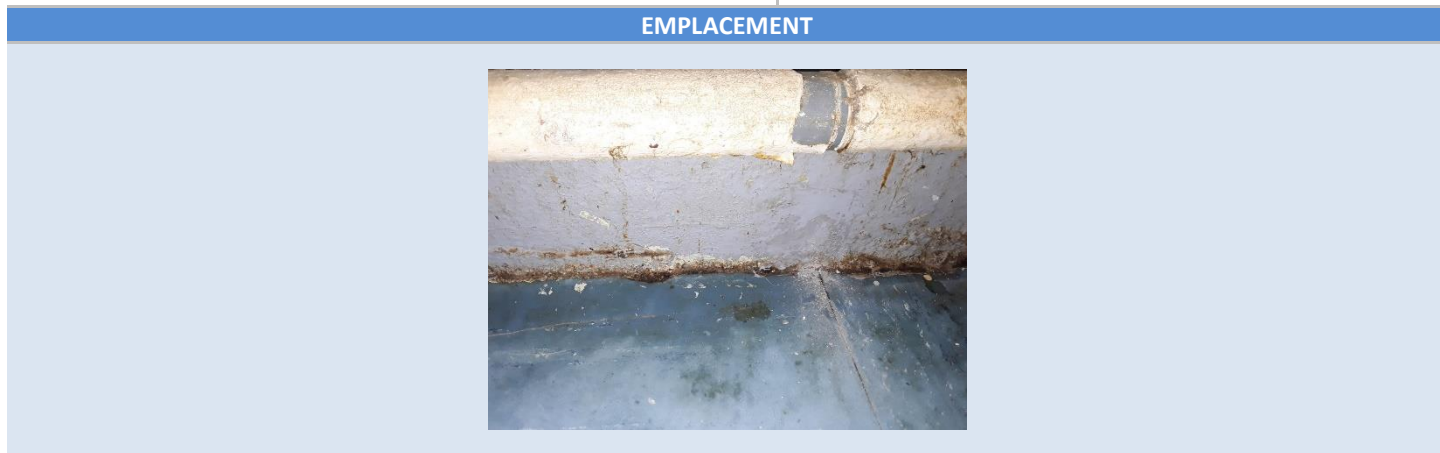
PRELEVEMENT : 41LAJ0201P012		
NOM DU CLIENT	NUMERO DU DOSSIER	PIECE OU LOCAL
OPH77	41LAJ0201 26/07/2017	Cuisine
MATERIAU	DATE DE PRELEVEMENT	NOM DE L'OPERATEUR
Enduit gris en vrac hétérogène non séparable + peintures multiples non séparable	26/07/2017	JULIEN Mickaël
LOCALISATION		RESULTAT
Mur C		Amiante non détecté
