Rapport de mission de repérage des matériaux et produits contenant de l'amiante avant réalisation de travaux

2 RUE DU PARC DE L'EPINETTE

77170 BRIE COMTE ROBERT

RAPPORT N° :	12LAA0202	Laboratoire d'Analyses :	ITGA
Repérage réalisé le :	18/04/2018	Adresse laboratoire :	3 RUE ARMAND HERPIN LACROIX - CS 46537 35065 RENNES CEDEX
Accompagnateur :		Numéro d'accréditation :	1-5967
Par :	Laurent CATE	Organisme d'assurance professionnelle :	AXA France
N° certificat :	CPDI3681	Adresse assurance :	313 Terrasses de l'Arche 92727 NANTERRE CEDEX
Date d'obtention :	25/11/2015	N° de contrat d'assurance :	10063271004
Organisme certificateur	I.Cert PARC EDONIA - BAT G - RUE DE LA TERRE VICTORIA - 35760 SAINT GREGOIRE	Date de validité :	31/12/2018

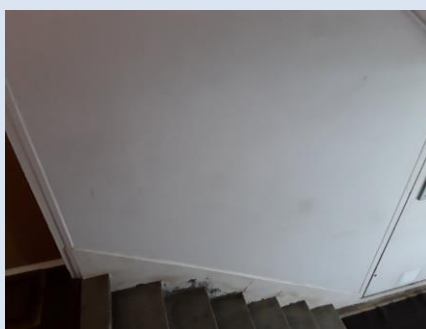
PRELEVEMENT : 12LAA0202P001			
NOM DU CLIENT	NUMERO DU DOSSIER		PIECE OU LOCAL
OPH77	12LAA0202 18/04/2018		Palier 1
ELEMENT	DESCRIPTIF DU LABORATOIRE	DATE DE PRELEVEMENT	NOM DE L'OPERATEUR
Enduit / Peinture béton	Enduit plâtreux beige en vrac + matériau gris en faible quantité en vrac non séparable + peinture non séparable	18/04/2018	CATE Laurent
LOCALISATION		RESULTAT	
Mur C		Amiante non détecté

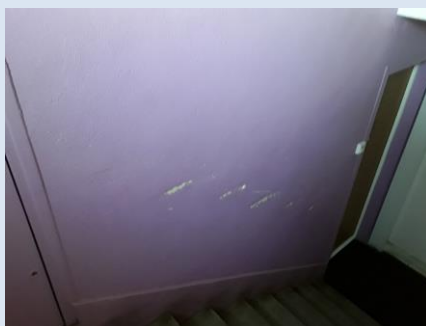
PRELEVEMENT : 12LAA0202P002			
NOM DU CLIENT	NUMERO DU DOSSIER		PIECE OU LOCAL
OPH77	12LAA0202 18/04/2018		Palier 1
ELEMENT	DESCRIPTIF DU LABORATOIRE	DATE DE PRELEVEMENT	NOM DE L'OPERATEUR
Enduit / Peinture béton	Enduit plâtreux blanc en vrac + enduit plâtreux blanc en faible quantité non séparable + peintures multiples non séparable	18/04/2018	CATE Laurent
LOCALISATION		RESULTAT	
Mur A		Amiante non détecté

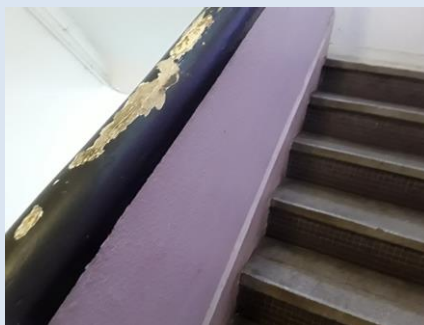
PRELEVEMENT : 12LAA0202P003			
NOM DU CLIENT	NUMERO DU DOSSIER		PIECE OU LOCAL
OPH77	12LAA0202 18/04/2018		Demi-Palier 1
ELEMENT	DESCRIPTIF DU LABORATOIRE	DATE DE PRELEVEMENT	NOM DE L'OPERATEUR
Enduit / Peinture béton	Enduit plâtreux beige en vrac + peintures multiples non séparable	18/04/2018	CATE Laurent
LOCALISATION		RESULTAT	
Main-courante		Amiante non détecté

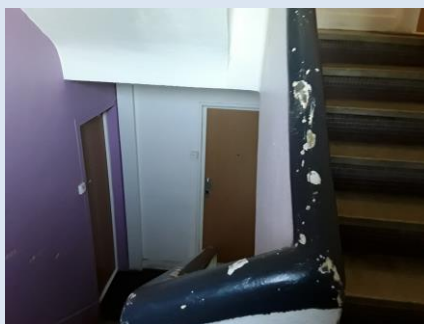
PRELEVEMENT : 12LAA0202P004			
NOM DU CLIENT	NUMERO DU DOSSIER		PIECE OU LOCAL
OPH77	12LAA0202 18/04/2018		Demi-Palier 1
ELEMENT	DESCRIPTIF DU LABORATOIRE	DATE DE PRELEVEMENT	NOM DE L'OPERATEUR
Peinture	Peintures multiples en vrac	18/04/2018	CATE Laurent
LOCALISATION		RESULTAT	
Main-courante		Amiante non détecté

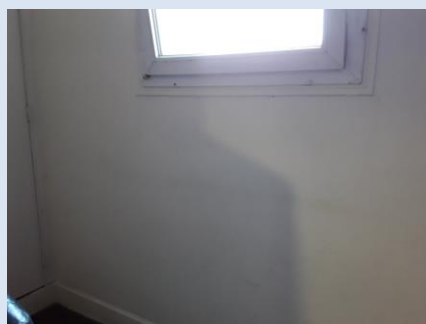
PRELEVEMENT : 12LAA0202P005			
NOM DU CLIENT	NUMERO DU DOSSIER		PIECE OU LOCAL
OPH77	12LAA0202 18/04/2018		Demi-Palier 3
ELEMENT	DESCRIPTIF DU LABORATOIRE	DATE DE PRELEVEMENT	NOM DE L'OPERATEUR
Enduit / Peinture béton	Enduit plâtreux blanc en vrac + peinture non séparable	18/04/2018	CATE Laurent
LOCALISATION		RESULTAT	
Mur D		Amiante non détecté

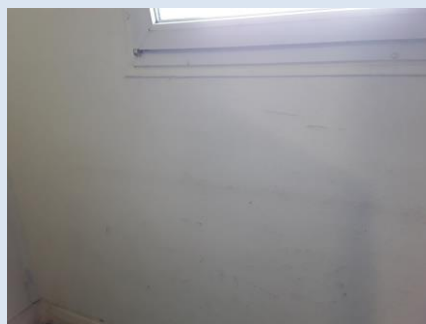
PRELEVEMENT : 12LAA0202P006			
NOM DU CLIENT	NUMERO DU DOSSIER		PIECE OU LOCAL
OPH77	12LAA0202 18/04/2018		Demi-Palier 3
ELEMENT	DESCRIPTIF DU LABORATOIRE	DATE DE PRELEVEMENT	NOM DE L'OPERATEUR
Enduit / Peinture béton	Enduit plâtreux blanc en vrac + peintures multiples non séparable	18/04/2018	CATE Laurent
LOCALISATION		RESULTAT	
Mur B		Amiante non détecté
