Rapport de mission de repérage des matériaux et produits contenant de l'amiante avant réalisation de travaux

82 RUE DU GENERAL LECLERC LGT 2

77170 BRIE COMTE ROBERT

RAPPORT N° :	12LAC0002	Laboratoire d'Analyses :	ITGA
Repérage réalisé le :	26/12/2017	Adresse laboratoire :	3 RUE ARMAND HERPIN LACROIX - CS 46537 35065 RENNES CEDEX
Accompagnateur :		Numéro d'accréditation :	1-5967
Par :	Laurent CATE	Organisme d'assurance professionnelle :	ALLIANZ
N° certificat :	CPDI3681	Adresse assurance :	Direction Opérations Entreprises 5C Esplanade Charles de Gaulle 33081 BORDEAUX CEDEX
Date d'obtention :	25/11/2015	N° de contrat d'assurance :	55897385
Organisme certificateur	I.Cert PARC EDONIA - BAT G - RUE DE LA TERRE VICTORIA - 35760 SAINT GREGOIRE	Date de validité :	31/12/2017

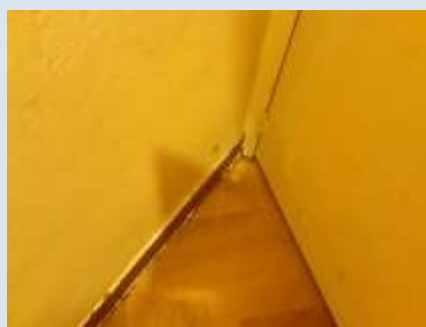
PRELEVEMENT : 12LAC0002P001			
NOM DU CLIENT	NUMERO DU DOSSIER		PIECE OU LOCAL
OPH77	12LAC0002 26/12/2017		WC
ELEMENT	DESCRIPTIF DU LABORATOIRE	DATE DE PRELEVEMENT	NOM DE L'OPERATEUR
Revêtement souple	Revêtement souple marron + colle polymère jaune non séparable + colle grise non séparable + matériau compact gris hétérogène + carrelage	26/12/2017	CATE Laurent
LOCALISATION		RESULTAT	
Sol		Amiante non détecté

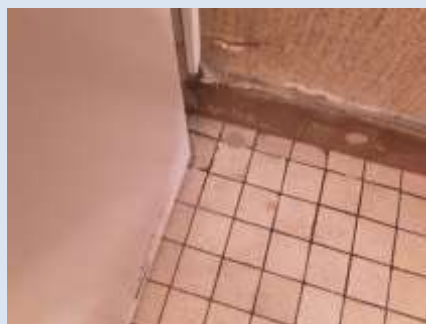
PRELEVEMENT : 12LAC0002P002			
NOM DU CLIENT	NUMERO DU DOSSIER		PIECE OU LOCAL
OPH77	12LAC0002 26/12/2017		Entrée
ELEMENT	DESCRIPTIF DU LABORATOIRE	DATE DE PRELEVEMENT	NOM DE L'OPERATEUR
Carrelage	Colle grise non séparable + joint cassant gris non séparable + matériau compact gris hétérogène + carrelage	26/12/2017	CATE Laurent
LOCALISATION		RESULTAT	
Sol		Amiante non détecté

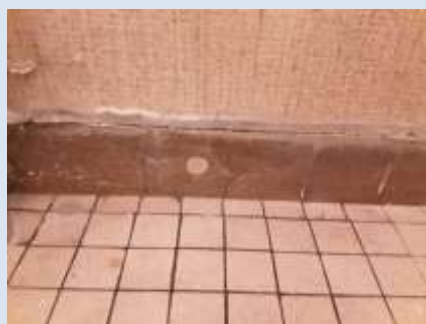
PRELEVEMENT : 12LAC0002P003			
NOM DU CLIENT	NUMERO DU DOSSIER	PIECE OU LOCAL	
OPH77	12LAC0002 26/12/2017	Entrée	
ELEMENT	DESCRIPTIF DU LABORATOIRE	DATE DE PRELEVEMENT	NOM DE L'OPERATEUR
Plinthes	Colle grise non séparable + matériau compact gris hétérogène + carrelage	26/12/2017	CATE Laurent
LOCALISATION		RESULTAT	
Mur A		Amiante non détecté

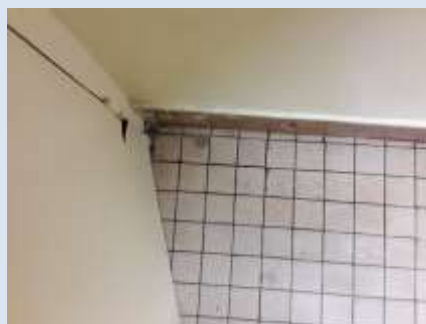
PRELEVEMENT : 12LAC0002P004			
NOM DU CLIENT	NUMERO DU DOSSIER	PIECE OU LOCAL	
OPH77	12LAC0002 26/12/2017	Cuisine	
ELEMENT	DESCRIPTIF DU LABORATOIRE	DATE DE PRELEVEMENT	NOM DE L'OPERATEUR
Carrelage	Colle grise non séparable + joint cassant gris non séparable + matériau compact gris hétérogène + carrelage	26/12/2017	CATE Laurent
LOCALISATION		RESULTAT	
Sol		Amiante non détecté

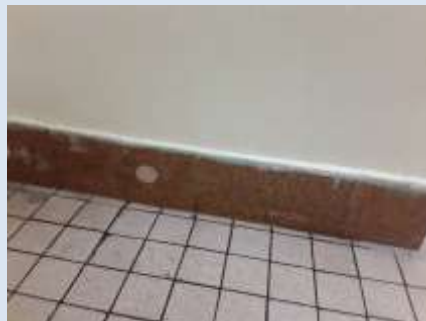
PRELEVEMENT : 12LAC0002P005

NOM DU CLIENT	NUMERO DU DOSSIER	PIECE OU LOCAL	
OPH77	12LAC0002 26/12/2017	Cuisine	
ELEMENT	DESCRIPTIF DU LABORATOIRE	DATE DE PRELEVEMENT	NOM DE L'OPERATEUR
Plinthes	Colle grise en vrac + carrelage	26/12/2017	CATE Laurent
LOCALISATION		RESULTAT	
Mur A		Amiante non détecté

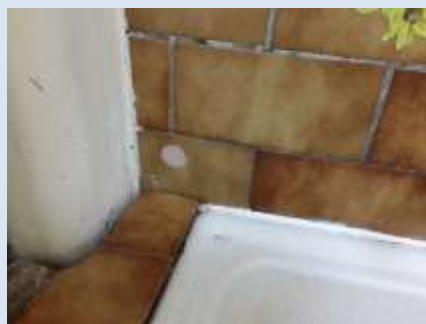
PRELEVEMENT : 12LAC0002P006

NOM DU CLIENT	NUMERO DU DOSSIER	PIECE OU LOCAL	
OPH77	12LAC0002 26/12/2017	Cuisine	
ELEMENT	DESCRIPTIF DU LABORATOIRE	DATE DE PRELEVEMENT	NOM DE L'OPERATEUR
Faïence 1	Colle beige + matériau gris en faible quantité non séparable + carrelage	26/12/2017	CATE Laurent
LOCALISATION		RESULTAT	
Mur B		Amiante non détecté

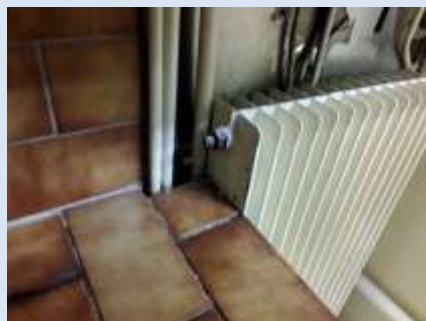
PRELEVEMENT : 12LAC0002P007			
NOM DU CLIENT	NUMERO DU DOSSIER		PIECE OU LOCAL
OPH77	12LAC0002 26/12/2017		Cuisine
ELEMENT	DESCRIPTIF DU LABORATOIRE	DATE DE PRELEVEMENT	NOM DE L'OPERATEUR
Peinture	Peintures multiples	26/12/2017	CATE Laurent
LOCALISATION		RESULTAT	
Radiateurs		Amiante non détecté

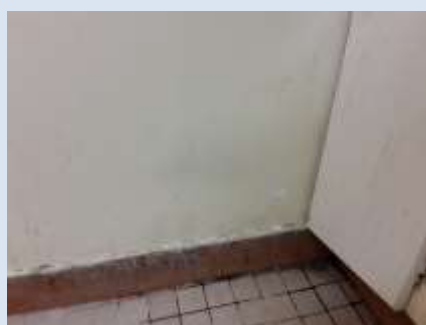
PRELEVEMENT : 12LAC0002P008			
NOM DU CLIENT	NUMERO DU DOSSIER		PIECE OU LOCAL
OPH77	12LAC0002 26/12/2017		Cuisine
ELEMENT	DESCRIPTIF DU LABORATOIRE	DATE DE PRELEVEMENT	NOM DE L'OPERATEUR
Enduit	Enduit plâtreux blanc en vrac non séparable + peintures multiples non séparable	26/12/2017	CATE Laurent
LOCALISATION		RESULTAT	
Mur A		Amiante non détecté

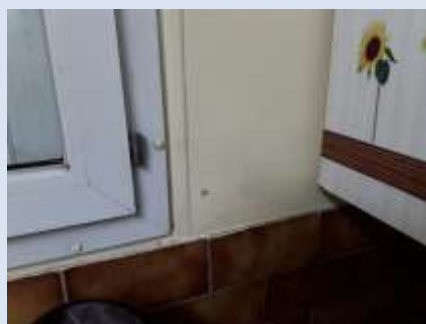
PRELEVEMENT : 12LAC0002P009			
NOM DU CLIENT	NUMERO DU DOSSIER	PIECE OU LOCAL	
OPH77	12LAC0002 26/12/2017	Cuisine	
ELEMENT	DESCRIPTIF DU LABORATOIRE	DATE DE PRELEVEMENT	NOM DE L'OPERATEUR
Enduit	Enduit plâtreux blanc en vrac non séparable + peinture non séparable	26/12/2017	CATE Laurent
LOCALISATION		RESULTAT	
Mur B		Amiante non détecté

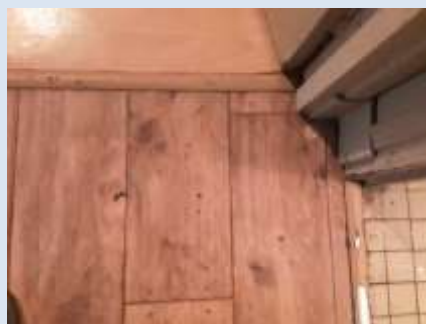
PRELEVEMENT : 12LAC0002P010			
NOM DU CLIENT	NUMERO DU DOSSIER	PIECE OU LOCAL	
OPH77	12LAC0002 26/12/2017	Séjour	
ELEMENT	DESCRIPTIF DU LABORATOIRE	DATE DE PRELEVEMENT	NOM DE L'OPERATEUR
Revêtement souple	Revêtement souple marron	26/12/2017	CATE Laurent
LOCALISATION		RESULTAT	
Sol		Fr1:Amiante non détecté

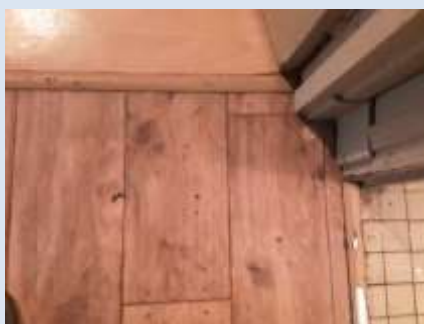
PRELEVEMENT : 12LAC0002P010

NOM DU CLIENT	NUMERO DU DOSSIER	PIECE OU LOCAL	
OPH77	12LAC0002 26/12/2017	Séjour	
ELEMENT	DESCRIPTIF DU LABORATOIRE	DATE DE PRELEVEMENT	NOM DE L'OPERATEUR
Revêtement souple	Colle polymère jaune non séparable + dalle dure cassante marron	26/12/2017	CATE Laurent
LOCALISATION		RESULTAT	
Sol		Fr2:Amiante détecté (Chrysotile)

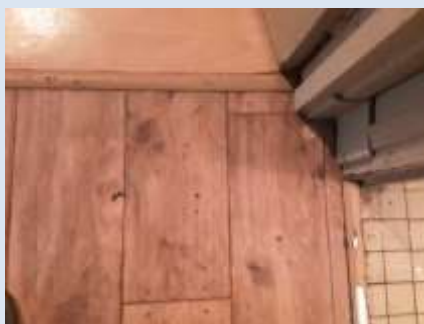
PRELEVEMENT : 12LAC0002P010

Séjour		Revêtement souple	Colle bitumineuse	12LAC0002P010	Sol	BON ETAT	Fr3:Amiante détecté	ZSO

NOM DU CLIENT	NUMERO DU DOSSIER	PIECE OU LOCAL	
OPH77	12LAC0002 26/12/2017	Séjour	
ELEMENT	DESCRIPTIF DU LABORATOIRE	DATE DE PRELEVEMENT	NOM DE L'OPERATEUR
Revêtement souple	Colle bitumineuse noire + ragréage gris non séparable + peinture non séparable + matériau gris en vrac hétérogène	26/12/2017	CATE Laurent
LOCALISATION		RESULTAT	
Sol		Fr3:Amiante détecté (Chrysotile)

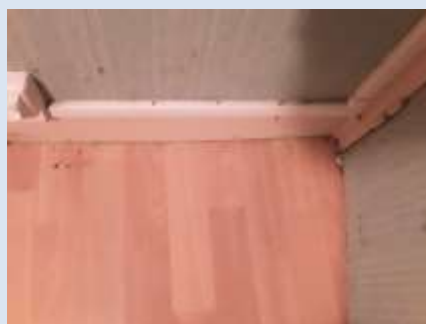
PRELEVEMENT : 12LAC0002P011

NOM DU CLIENT	NUMERO DU DOSSIER	PIECE OU LOCAL	
OPH77	12LAC0002 26/12/2017	Chambre 3	
ELEMENT	DESCRIPTIF DU LABORATOIRE	DATE DE PRELEVEMENT	NOM DE L'OPERATEUR
Revêtement souple	Colle polymère jaune non séparable + dalle dure cassante marron	26/12/2017	CATE Laurent
LOCALISATION		RESULTAT	
Sol		Fr2:Amiante détecté (Chrysotile)

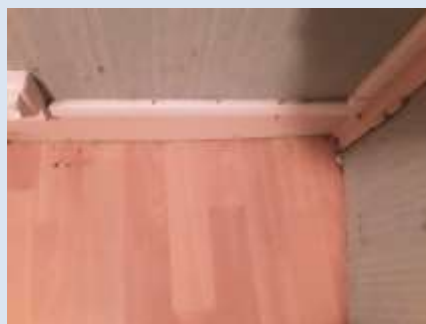
PRELEVEMENT : 12LAC0002P011

NOM DU CLIENT	NUMERO DU DOSSIER	PIECE OU LOCAL	
OPH77	12LAC0002 26/12/2017	Chambre 3	
ELEMENT	DESCRIPTIF DU LABORATOIRE	DATE DE PRELEVEMENT	NOM DE L'OPERATEUR
Revêtement souple	Colle bitumineuse noire + ragréage gris non séparable	26/12/2017	CATE Laurent
LOCALISATION		RESULTAT	
Sol		Fr3:Amiante détecté (Chrysotile)

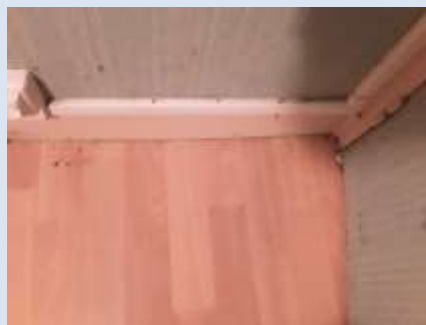
PRELEVEMENT : 12LAC0002P011			
NOM DU CLIENT	NUMERO DU DOSSIER	PIECE OU LOCAL	
OPH77	12LAC0002 26/12/2017	Chambre 3	
ELEMENT	DESCRIPTIF DU LABORATOIRE	DATE DE PRELEVEMENT	NOM DE L'OPERATEUR
Revêtement souple	Revêtement souple beige + matériau compact gris hétérogène	26/12/2017	CATE Laurent
LOCALISATION		RESULTAT	
Sol		Fr1:Amiante non détecté

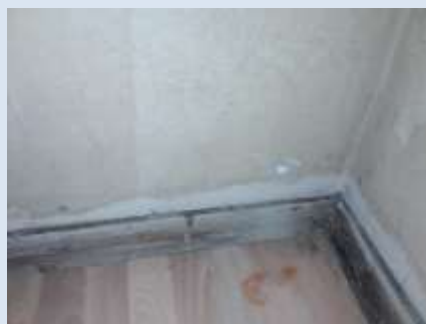
PRELEVEMENT : 12LAC0002P012			
NOM DU CLIENT	NUMERO DU DOSSIER	PIECE OU LOCAL	
OPH77	12LAC0002 26/12/2017	Chambre 3	
ELEMENT	DESCRIPTIF DU LABORATOIRE	DATE DE PRELEVEMENT	NOM DE L'OPERATEUR
Enduit	Enduit plâtreux blanc en vrac non séparable + peinture non séparable	26/12/2017	CATE Laurent
LOCALISATION		RESULTAT	
Mur C		Amiante non détecté

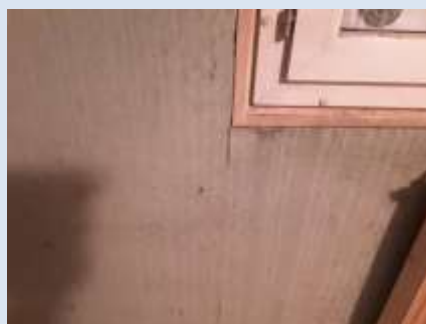
PRELEVEMENT : 12LAC0002P013			
NOM DU CLIENT	NUMERO DU DOSSIER	PIECE OU LOCAL	
OPH77	12LAC0002 26/12/2017	Chambre 3	
ELEMENT	DESCRIPTIF DU LABORATOIRE	DATE DE PRELEVEMENT	NOM DE L'OPERATEUR
Enduit	Enduit plâtreux blanc en vrac non séparable + papier non séparable + peinture non séparable	26/12/2017	CATE Laurent
LOCALISATION		RESULTAT	
Mur B		Amiante non détecté

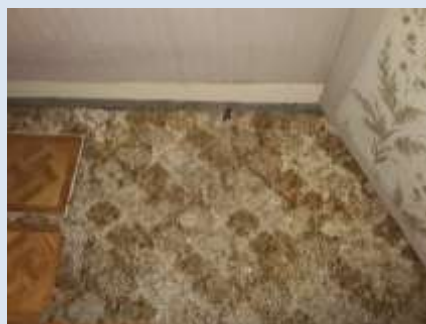
PRELEVEMENT : 12LAC0002P015			
NOM DU CLIENT	NUMERO DU DOSSIER	PIECE OU LOCAL	
OPH77	12LAC0002 26/12/2017	Chambre 2	
ELEMENT	DESCRIPTIF DU LABORATOIRE	DATE DE PRELEVEMENT	NOM DE L'OPERATEUR
Moquette	Dalle dure cassante marron en vrac non séparable + moquette beige avec couche en mousse + colle polymère jaune non séparable	26/12/2017	CATE Laurent
LOCALISATION		RESULTAT	
Sol		Amiante détecté (Chrysotile)

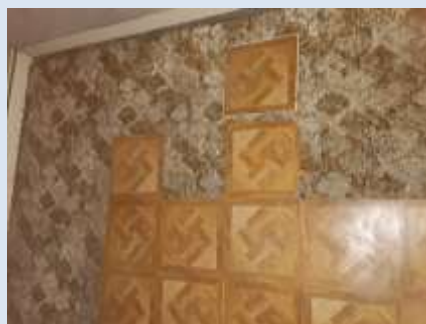
PRELEVEMENT : 12LAC0002P016			
NOM DU CLIENT	NUMERO DU DOSSIER	PIECE OU LOCAL	
OPH77	12LAC0002 26/12/2017	Chambre 2	
ELEMENT	DESCRIPTIF DU LABORATOIRE	DATE DE PRELEVEMENT	NOM DE L'OPERATEUR
Dalle de sol	Revêtement cassant marron + colle polymère incolore avec poussières	26/12/2017	CATE Laurent
LOCALISATION		RESULTAT	
Sol		Amiante non détecté

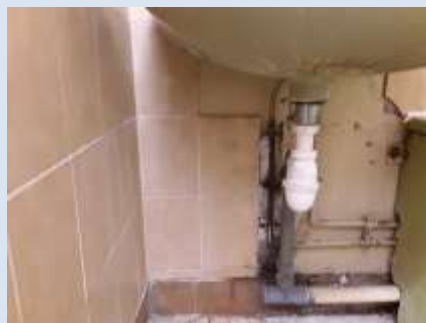
PRELEVEMENT : 12LAC0002P017

NOM DU CLIENT	NUMERO DU DOSSIER	PIECE OU LOCAL	
OPH77	12LAC0002 26/12/2017	Salle de bains	
ELEMENT	DESCRIPTIF DU LABORATOIRE	DATE DE PRELEVEMENT	NOM DE L'OPERATEUR
Faïence 2	Colle beige + carrelage	26/12/2017	CATE Laurent
LOCALISATION		RESULTAT	
Mur C		Amiante non détecté

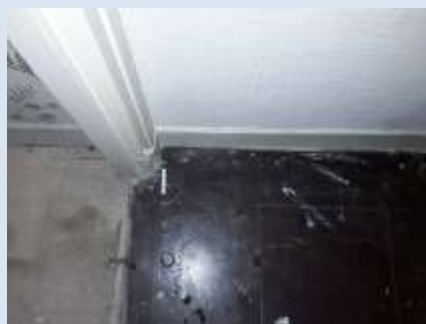
PRELEVEMENT : 12LAC0002P018

NOM DU CLIENT	NUMERO DU DOSSIER	PIECE OU LOCAL	
OPH77	12LAC0002 26/12/2017	Chambre 1	
ELEMENT	DESCRIPTIF DU LABORATOIRE	DATE DE PRELEVEMENT	NOM DE L'OPERATEUR
Dalle de sol	Colle polymère incolore avec couche souple non séparable + dalle dure cassante marron	26/12/2017	CATE Laurent
LOCALISATION		RESULTAT	
Sol		Fr1:Amiante détecté (Chrysotile)

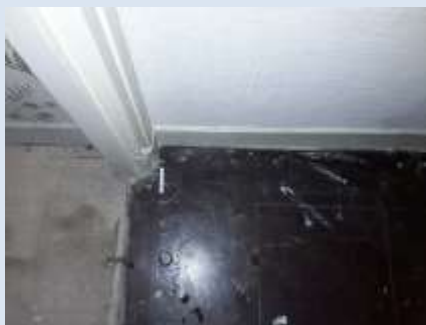
Chambre 1		Dalle de sol	Colle bitumineuse noire + peinture en faible quantité non séparable	Sol	12LAC0002P018	ZSO	BON ETAT	Fr2:Amiante déecté (Chrysotile)
Séjour		Revêtement souple	Colle polymère jaune non séparable + dalle dure cassante marron	Sol	12LAC0002P010	ZSO	BON ETAT	Fr2:Amiante déecté (Chrysotile)
Séjour		Revêtement souple	Colle bitumineuse	Sol	12LAC0002P010	ZSO	BON ETAT	Fr3:Amiante déecté

PRELEVEMENT : 12LAC0002P018			
NOM DU CLIENT	NUMERO DU DOSSIER	PIECE OU LOCAL	
OPH77	12LAC0002 26/12/2017	Chambre 1	
ELEMENT	DESCRIPTIF DU LABORATOIRE	DATE DE PRELEVEMENT	NOM DE L'OPERATEUR
Dalle de sol	Colle bitumineuse noire + peinture en faible quantité non séparable	26/12/2017	CATE Laurent
LOCALISATION		RESULTAT	
Sol		Fr2:Amiante détecté (Chrysotile)

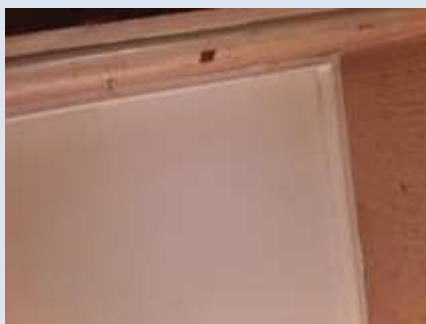
PRELEVEMENT : 12LAC0002P019			
NOM DU CLIENT	NUMERO DU DOSSIER	PIECE OU LOCAL	
OPH77	12LAC0002 26/12/2017	Entrée	
ELEMENT	DESCRIPTIF DU LABORATOIRE	DATE DE PRELEVEMENT	NOM DE L'OPERATEUR
Enduit	Enduit plâtreux blanc en vrac non séparable + peinture non séparable	26/12/2017	CATE Laurent
LOCALISATION		RESULTAT	
Plafond		Amiante non détecté

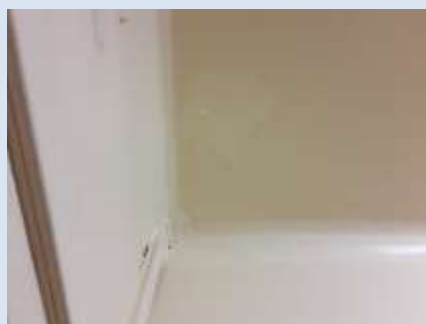
PRELEVEMENT : 12LAC0002P020			
NOM DU CLIENT	NUMERO DU DOSSIER	PIECE OU LOCAL	
OPH77	12LAC0002 26/12/2017	Cuisine	
ELEMENT	DESCRIPTIF DU LABORATOIRE	DATE DE PRELEVEMENT	NOM DE L'OPERATEUR
Enduit	Enduit plâtreux blanc en vrac non séparable + peintures multiples non séparable	26/12/2017	CATE Laurent
LOCALISATION		RESULTAT	
Plafond		Amiante non détecté

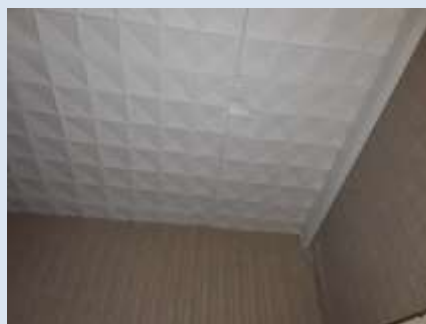
PRELEVEMENT : 12LAC0002P021			
NOM DU CLIENT	NUMERO DU DOSSIER	PIECE OU LOCAL	
OPH77	12LAC0002 26/12/2017	Chambre 2	
ELEMENT	DESCRIPTIF DU LABORATOIRE	DATE DE PRELEVEMENT	NOM DE L'OPERATEUR
Dalle de polystyrènes	Polystyrène + colle polymère jaune non séparable	26/12/2017	CATE Laurent
LOCALISATION		RESULTAT	
Plafond		Amiante non détecté
