Pré-Rapport de Repérage des matériaux et produits contenant de l'amiante avant réalisation de travaux dans un immeuble bâti

Numéro de dossier : MA2208130276
Date d'intervention : 30/08/2022

4 Rue du Parc de l'Épinette
 (12LAB0201)
 77170 Brie-Comte-Robert
 Etage 2; Porte 1

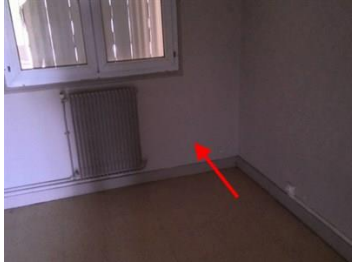
Chambre 2	4	Mur donnant sur extérieur	Oui 2ème étage Porte 1 - Chambre 2 : Mur C	<p><u>Identifiant:</u> ZPSO001</p> <p><u>Echantillon:</u> MA2208130276/P001, réf. labo.: 22RI038276-001 MA2208130276/P002, réf. labo.: 22RI038276-002</p> <p><u>Description:</u> Couche1: Peinture + Couche2: Enduit à base de plâtre lissé ou taloché</p> <p><u>Composant de la construction:</u> 3 - Parois verticales intérieures - Revêtements de murs, poteaux, cloisons, gaines, coffres + 3 - Parois verticales intérieures - Murs et cloisons maçonnés</p> <p><u>Partie à sonder:</u> Couche1: Peinture + Couche2: Enduit à base de plâtre lissé ou taloché</p> <p><u>Justificatif:</u> Après analyse en laboratoire</p>	<p><u>Analyse:</u> P001</p> <p><u>Partie analysée par le laboratoire:</u> - Matériau semi-dur de type plâtre (blanc) : Absence d'amiante</p>

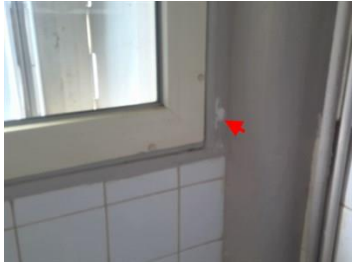
Salle de bains	5	Mur donnant sur extérieur	Sondage et extension de la ZPSO du ou des prélèvement(s) : P001, P002	<p><u>Identifiant:</u> ZPSO001 <u>Echantillon:</u> MA2208130276/P001, réf. labo.: 22RI038276-001 MA2208130276/P002, réf. labo.: 22RI038276-002 <u>Description:</u> Couche1: Peinture + Couche2: Enduit à base de plâtre lissé ou taloché <u>Composant de la construction:</u> 3 - Parois verticales intérieures - Revêtements de murs, poteaux, cloisons, gaines, coffres + 3 - Parois verticales intérieures - Murs et cloisons maçonnés <u>Partie à sonder:</u> Couche1: Peinture + Couche2: Enduit à base de plâtre lissé ou taloché <u>Justificatif:</u> Après analyse en laboratoire</p>	<p><u>Analyse:</u> P001, P002</p>	Idem photo : P001; P002
Cuisine	6	Mur donnant sur extérieur	Oui 2ème étage Porte 1 - Cuisine : Mur C	<p><u>Identifiant:</u> ZPSO001 <u>Echantillon:</u> MA2208130276/P001, réf. labo.: 22RI038276-001 MA2208130276/P002, réf. labo.: 22RI038276-002 <u>Description:</u> Couche1: Peinture + Couche2: Enduit à base de plâtre lissé ou taloché <u>Composant de la construction:</u> 3 - Parois verticales intérieures - Revêtements de murs, poteaux, cloisons, gaines, coffres + 3 - Parois verticales intérieures - Murs et cloisons maçonnés <u>Partie à sonder:</u> Couche1: Peinture + Couche2: Enduit à base de plâtre lissé ou taloché <u>Justificatif:</u> Après analyse en laboratoire</p>	<p><u>Analyse:</u> P002 <u>Partie analysée par le laboratoire:</u> - Phase 1 Matériau de type système d'enduit peinture (gris) ; matériau semi-dur de type plâtre (blanc) Absence d'amiante - Phase 2 Matériau semi-dur de type plâtre (blanc) Absence d'amiante</p>

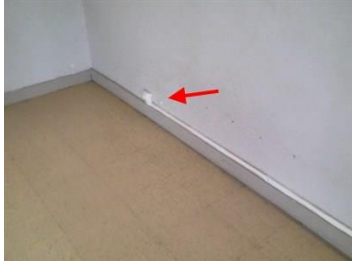
Chambre 2	6	Mur de refend	Oui 2ème étage Porte 1 - Chambre 2 : Mur D	<p><u>Identifiant:</u> ZPSO002</p> <p><u>Echantillon:</u> MA2208130276/P003, réf. labo.: 22RI038276-003 MA2208130276/P004, réf. labo.: 22RI038276-004</p> <p><u>Description:</u> Couche1: Peinture + Couche2: Enduit à base de plâtre lissé ou taloché</p> <p><u>Composant de la construction:</u> 3 - Parois verticales intérieures - Revêtements de murs, poteaux, cloisons, gaines, coffres + 3 - Parois verticales intérieures - Murs et cloisons maçonnés</p> <p><u>Partie à sonder:</u> Couche1: Peinture + Couche2: Enduit à base de plâtre lissé ou taloché</p> <p><u>Justificatif:</u> Après analyse en laboratoire</p>	<p><u>Analyse:</u> P004</p> <p><u>Partie analysée par le laboratoire:</u> - Phase 2 Matériau de type maillage de fibres et liant (gris) ; matériau semi-dur de type plâtre (blanc)</p> <p>Absence d'amiante</p>

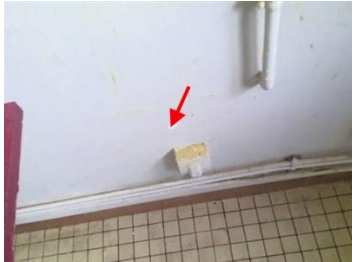
Salle de bains	10	Mur de refend	Sondage et extension de la ZPSO du ou des prélèvement(s) : P003, P004	<p><u>Identifiant:</u> ZPSO002 <u>Echantillon:</u> MA2208130276/P003, réf. labo.: 22RI038276-003 MA2208130276/P004, réf. labo.: 22RI038276-004 <u>Description:</u> Couche1: Peinture + Couche2: Enduit à base de plâtre lissé ou taloché <u>Composant de la construction:</u> 3 - Parois verticales intérieures - Revêtements de murs, poteaux, cloisons, gaines, coffres + 3 - Parois verticales intérieures - Murs et cloisons maçonnés <u>Partie à sonder:</u> Couche1: Peinture + Couche2: Enduit à base de plâtre lissé ou taloché <u>Justificatif:</u> Après analyse en laboratoire</p>	<p><u>Analyse:</u> P003, P004</p>	Idem photo : P004; P003
Cuisine	11	Mur de refend	Oui 2ème étage Porte 1 - Cuisine : Mur B	<p><u>Identifiant:</u> ZPSO002 <u>Echantillon:</u> MA2208130276/P003, réf. labo.: 22RI038276-003 MA2208130276/P004, réf. labo.: 22RI038276-004 <u>Description:</u> Couche1: Peinture + Couche2: Enduit à base de plâtre lissé ou taloché <u>Composant de la construction:</u> 3 - Parois verticales intérieures - Revêtements de murs, poteaux, cloisons, gaines, coffres + 3 - Parois verticales intérieures - Murs et cloisons maçonnés <u>Partie à sonder:</u> Couche1: Peinture + Couche2: Enduit à base de plâtre lissé ou taloché <u>Justificatif:</u> Après analyse en laboratoire</p>	<p><u>Analyse:</u> P003 <u>Partie analysée par le laboratoire:</u> - Matériau de type système d'enduit peinture (gris) ; matériau semi-dur de type plâtre (blanc) : Absence d'amiante</p>

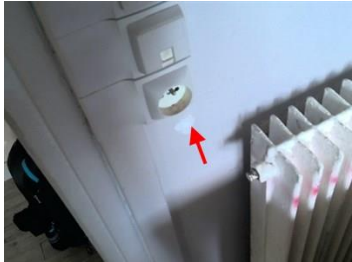
Salle de bains	10	Cloison	Sondage et extension de la ZPSO du ou des prélèvement(s) : P005, P006	<p><u>Identifiant:</u> ZPSO003</p> <p><u>Echantillon:</u> MA2208130276/P005, réf. labo.: 22RI038276-005 MA2208130276/P006, réf. labo.: 22RI038276-006</p> <p><u>Description:</u> Couche1: Peinture + Couche2: Enduit à base de plâtre lissé ou taloché</p> <p><u>Composant de la construction:</u> 3 - Parois verticales intérieures - Revêtements de murs, poteaux, cloisons, gaines, coffres + 3 - Parois verticales intérieures - Murs et cloisons maçonnés</p> <p><u>Partie à sonder:</u> Couche1: Peinture + Couche2: Enduit à base de plâtre lissé ou taloché</p> <p><u>Justificatif:</u> Après analyse en laboratoire</p>	<p><u>Analyse:</u> P005, P006</p>	Idem photo : P005; P006
Cuisine	11	Cloison	Oui 2ème étage Porte 1 - Cuisine : Mur A	<p><u>Identifiant:</u> ZPSO003</p> <p><u>Echantillon:</u> MA2208130276/P005, réf. labo.: 22RI038276-005 MA2208130276/P006, réf. labo.: 22RI038276-006</p> <p><u>Description:</u> Couche1: Peinture + Couche2: Enduit à base de plâtre lissé ou taloché</p> <p><u>Composant de la construction:</u> 3 - Parois verticales intérieures - Revêtements de murs, poteaux, cloisons, gaines, coffres + 3 - Parois verticales intérieures - Murs et cloisons maçonnés</p> <p><u>Partie à sonder:</u> Couche1: Peinture + Couche2: Enduit à base de plâtre lissé ou taloché</p> <p><u>Justificatif:</u> Après analyse en laboratoire</p>	<p><u>Analyse:</u> P006</p> <p><u>Partie analysée par le laboratoire:</u> - Phase 2 Matériau de type peinture (de différentes couleurs) ; matériau souple fibreux de type papier, carton (beige) ; matériau semi-dur de type plâtre (blanc) Absence d'amiante - Phase 3 Matériau souple fibreux de type papier, carton (beige) Absence d'amiante</p>

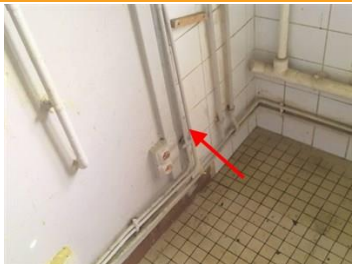
Localisation	n° de sondage	Zone	Prélèvement effectué / Sondage et extension	Echantillon	Analyse	Photo
Cuisine	1	Faïences murs BCD	Oui 2ème étage Porte 1 - Cuisine : Faïences murs B	<p><u>Identifiant:</u> ZPSO005</p> <p><u>Réf. échantillon:</u> MA2208130276/P009</p> <p><u>Réf. laboratoire:</u> 22RI038276-009</p> <p><u>Description:</u> Couche1: Colle de faïence + Couche2: Joint de faïence</p> <p><u>Composant de la construction:</u> 3 - Parois verticales intérieures - Revêtements de murs, poteaux, cloisons, gaines, coffres</p> <p><u>Partie à sonder:</u> Couche1: Colle de faïence + Couche2: Joint de faïence</p> <p><u>Justificatif:</u> Après analyse en laboratoire</p>	<p><u>Analyse:</u> P009</p> <p><u>Partie analysée par le laboratoire:</u> - Matériau de type peinture (beige) ; matériau dur de type carrelage, faïence (blanc) ; matériau de type peinture (de différentes couleurs) ; matériau semi-dur de type joint (blanc) ; matériau dur de type ciment-colle (blanc) ; matériau semi-dur (blanc) : Absence d'amiante</p>

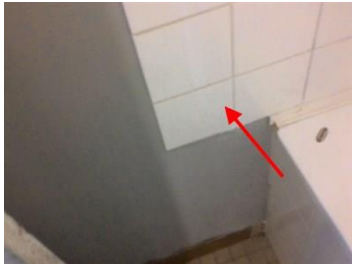
Localisation	n° de sondage	Zone	Prélèvement effectué / Sondage et extension	Echantillon	Analyse	Photo
Salle de bains	1	Faïences murs BCD	Oui 2ème étage Porte 1 - Salle de bains : Faïences murs B	<u>Identifiant:</u> ZPSO007 <u>Réf. échantillon:</u> MA2208130276/P011 <u>Réf. laboratoire:</u> 22RI038276-011 <u>Description:</u> Couche1: Colle de faïence + Couche2: Joint de faïence <u>Composant de la construction:</u> 3 - Parois verticales intérieures - Revêtements de murs, poteaux, cloisons, gaines, coffres <u>Partie à sonder:</u> Couche1: Colle de faïence + Couche2: Joint de faïence <u>Justificatif:</u> Après analyse en laboratoire	<u>Analyse:</u> P011 <u>Partie analysée par le laboratoire:</u> - Matériau dur de type carrelage, faïence (blanc) ; matériau de type peinture (de différentes couleurs) ; matériau semi-dur de type joint (blanc) ; matériau dur de type ciment-colle (blanc) ; matériau semi-dur (blanc) : Absence d'amiante

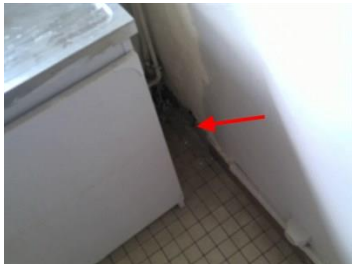
Salle de bains	4	Plinthes faïences	Sondage et extension de la ZPSO du ou des prélèvement(s) : P012, P013	<p><u>Identifiant:</u> ZPSO008 <u>Echantillon:</u> MA2208130276/P012, réf. labo.: 22RI038276-012 MA2208130276/P013, réf. labo.: 22RI038276-013 <u>Description:</u> Couche1: Colle de faïence + Couche2: Joint de faïence <u>Composant de la construction:</u> 3 - Parois verticales intérieures - Revêtements de murs, poteaux, cloisons, gaines, coffres <u>Partie à sonder:</u> Couche1: Colle de faïence + Couche2: Joint de faïence <u>Justificatif:</u> Après analyse en laboratoire</p>	<p><u>Analyse:</u> P012, P013</p>	Idem photo : P012; P013
Cuisine	5	Plinthes faïences	Oui 2ème étage Porte 1 - Cuisine : Plinthes faïences	<p><u>Identifiant:</u> ZPSO008 <u>Echantillon:</u> MA2208130276/P012, réf. labo.: 22RI038276-012 MA2208130276/P013, réf. labo.: 22RI038276-013 <u>Description:</u> Couche1: Colle de faïence + Couche2: Joint de faïence <u>Composant de la construction:</u> 3 - Parois verticales intérieures - Revêtements de murs, poteaux, cloisons, gaines, coffres <u>Partie à sonder:</u> Couche1: Colle de faïence + Couche2: Joint de faïence <u>Justificatif:</u> Après analyse en laboratoire</p>	<p><u>Analyse:</u> P013 <u>Partie analysée par le laboratoire:</u> - Matériau dur de type ciment-colle (beige) ; matériau semi-dur (blanc) en traces ; matériau de type peinture (beige) en traces : Absence d'amiante</p>

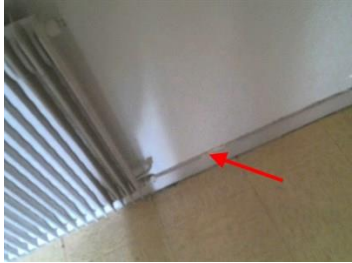
Chambre 2	6	Boiseries	Oui 2ème étage Porte 1 - Chambre 2 : Boiseries	<p><u>Identifiant:</u> ZPSO015 <u>Réf. échantillon:</u> MA2208130276/P021 <u>Réf. laboratoire:</u> 22RI038276-021 <u>Description:</u> Peinture décorative (pailletées, gouttelettes, ...) <u>Composant de la construction:</u> 3 - Parois verticales intérieures - Revêtements de murs, poteaux, cloisons, gaines, coffres <u>Partie à sonder:</u> Peinture décorative (pailletées, gouttelettes, ...) <u>Justificatif:</u> Après analyse en laboratoire</p>	<p><u>Analyse:</u> P021 <u>Partie analysée par le laboratoire:</u> - Phase 1 Matériau de type système d'enduit peinture (beige) ; matériau de type maillage de fibres et liant (beige) ; matériau semi-dur fibreux de type bois, copeaux (marron) Absence d'amiante</p>

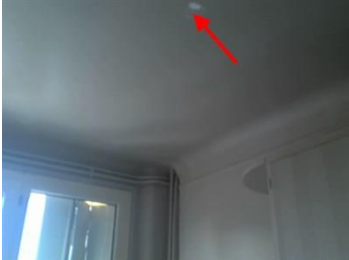
Cuisine	9	Plafond	Oui 2ème étage Porte 1 - Cuisine : Plafond	<p>Identifiant: ZPSO004</p> <p>Echantillon: MA2208130276/P007, réf. labo.: 22RI038276-007 MA2208130276/P008, réf. labo.: 22RI038276-008</p> <p>Description: Couche1: Peinture décorative (pailletées, gouttelettes...) + Couche2: Enduit à base de plâtre lissé ou taloché</p> <p>Composant de la construction: 4 - Plafonds et faux plafonds - Plafonds</p> <p>Partie à sonder: Couche1: Peinture décorative (pailletées, gouttelettes...) + Couche2: Enduit à base de plâtre lissé ou taloché</p> <p>Justificatif: Après analyse en laboratoire</p>	<p>Analyse: P007</p> <p>Partie analysée par le laboratoire:</p> <ul style="list-style-type: none"> - Phase 1 Matériau de type système d'enduit peinture (gris) ; matériau semi-dur de type plâtre (blanc) Absence d'amiante - Phase 2 Matériau semi-dur de type plâtre (blanc) Absence d'amiante

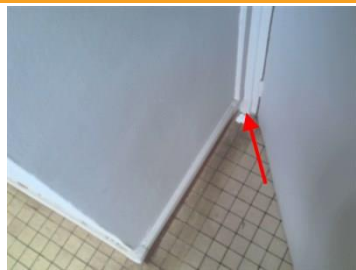
Dégagement	3	Sol	Oui 2ème étage Porte 1 - Dégagement : Sol	<p><u>Identifiant:</u> ZPSO009</p> <p><u>Echantillon:</u> MA2208130276/P014, réf. labo.: 22RI038276-014 MA2208130276/P015, réf. labo.: 22RI038276-015</p> <p><u>Description:</u> Couche1: Colle de carrelage + Couche2: Joint de carrelage + Couche3: Ragréage</p> <p><u>Composant de la construction:</u> 5 - Planchers et planchers techniques - Revêtements de sols</p> <p><u>Partie à sonder:</u> Couche1: Colle de carrelage + Couche2: Joint de carrelage + Couche3: Ragréage</p> <p><u>Justificatif:</u> Après analyse en laboratoire</p>	<p><u>Analyse:</u> P015</p> <p><u>Partie analysée par le laboratoire:</u> - Matériau dur de type carrelage, faïence (beige) ; matériau dur de type ciment-colle (gris) : Absence d'amiante</p>

Salle de bains	4	Sol	Sondage et extension de la ZPSO du ou des prélèvement(s) : P014, P015	<p>Identifiant: ZPSO009</p> <p>Echantillon: MA2208130276/P014, réf. labo.: 22RI038276-014 MA2208130276/P015, réf. labo.: 22RI038276-015</p> <p>Description: Couche1: Colle de carrelage + Couche2: Joint de carrelage + Couche3: Ragréage</p> <p>Composant de la construction: 5 - Planchers et planchers techniques - Revêtements de sols</p> <p>Partie à sonder: Couche1: Colle de carrelage + Couche2: Joint de carrelage + Couche3: Ragréage</p> <p>Justificatif: Après analyse en laboratoire</p>	<p>Analyse: P014, P015</p>	Idem photo : P015; P014
Cuisine	5	Sol	Oui 2ème étage Porte 1 - Cuisine : Sol	<p>Identifiant: ZPSO009</p> <p>Echantillon: MA2208130276/P014, réf. labo.: 22RI038276-014 MA2208130276/P015, réf. labo.: 22RI038276-015</p> <p>Description: Couche1: Colle de carrelage + Couche2: Joint de carrelage + Couche3: Ragréage</p> <p>Composant de la construction: 5 - Planchers et planchers techniques - Revêtements de sols</p> <p>Partie à sonder: Couche1: Colle de carrelage + Couche2: Joint de carrelage + Couche3: Ragréage</p> <p>Justificatif: Après analyse en laboratoire</p>	<p>Analyse: P014</p> <p>Partie analysée par le laboratoire: - Matériau dur de type carrelage, faïence (beige) ; matériau dur de type joint ciment (gris) ; matériau dur de type ciment-colle (beige) Absence d'amiante</p>

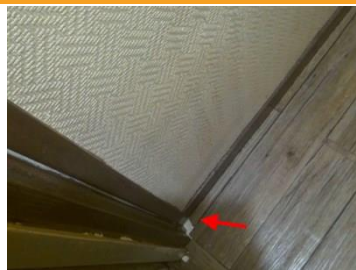
ZPSO	Niveau	Localisation	Zone	Description du prélèvement réalisé	Surface indicative
ZPSO010	2ème étage Porte 1	WC	Sol	Analyse : P016 - Matériau souple de type dalle de sol (collant) (marron) ; matériau (beige) (Présence d'amiante)	1,5m2
ZPSO013	2ème étage Porte 1	Chambre 1	Sol	Analyse : P019 - Phase 1 Matériau souple de type dalle de sol (collant) (marron) ; matériau souple de type revêtement de sol (beige) en traces ; matériau de type colle (jaune) ; matériau semi-dur de type ragréage (beige) ; matériau dur de type mortier, béton, chape (gris) (Présence d'amiante) - Phase 2 Matériau souple de type revêtement de sol (beige) (Absence d'amiante)	12m2
ZPSO014	2ème étage Porte 1	Chambre 2	Sol	Analyse : P020 - Phase 1 Matériau souple de type revêtement de sol (beige) (Absence d'amiante) - Phase 2 Matériau de type colle (jaune) ; matériau de type colle bitumineux (noir) ; matériau semi-dur (beige) ; matériau semi-dur de type ragréage (gris) (Présence d'amiante)	10m2

Localisation	n° de sondage	Zone	Prélèvement effectué / Sondage et extension	Echantillon	Analyse	Photo
WC	1	Sol	Oui 2ème étage Porte 1 - WC : Sol	<p>Identifiant: ZPSO010</p> <p>Réf. échantillon: MA2208130276/P016</p> <p>Réf. laboratoire: 22RI038276-016</p> <p>Description: Couche1: Revêtement de sol + Couche2: Colle bitumineuse</p> <p>Composant de la construction: 5 - Planchers et planchers techniques - Revêtements de sols</p> <p>Partie à sonder: Couche1: Revêtement de sol + Couche2: Colle bitumineuse</p> <p>Justificatif: Après analyse en laboratoire</p>	<p>Analyse: P016</p> <p>Partie analysée par le laboratoire: - Matériau souple de type dalle de sol (collant) (marron) ; matériau (beige) : Présence d'amiante</p>

Dans le cas où des matériaux contenant de l'amiante ont été repérés, il convient s'il a lieu de confier le désamiantage à une entreprise certifiée. Le repérage est conforme à la réglementation dans le cadre de cette mission. Toutefois, il n'est jamais possible d'être parfaitement exhaustif, dans la mesure où un sondage n'est représentatif qu'à l'endroit précis du support investigué. Il convient donc de rester toujours très vigilant lors des travaux quant à l'éventuelle mise à jour de matériaux suspects ce qui nécessitera un repérage complémentaire.
