# Repérage Amiante Avant Travaux

Numéro de dossier : M7982467  
Date d'intervention : 23/11/2021

12LAC0001  
82 RUE DU GENERAL LECLERC  
77170 BRIE COMTE ROBERT

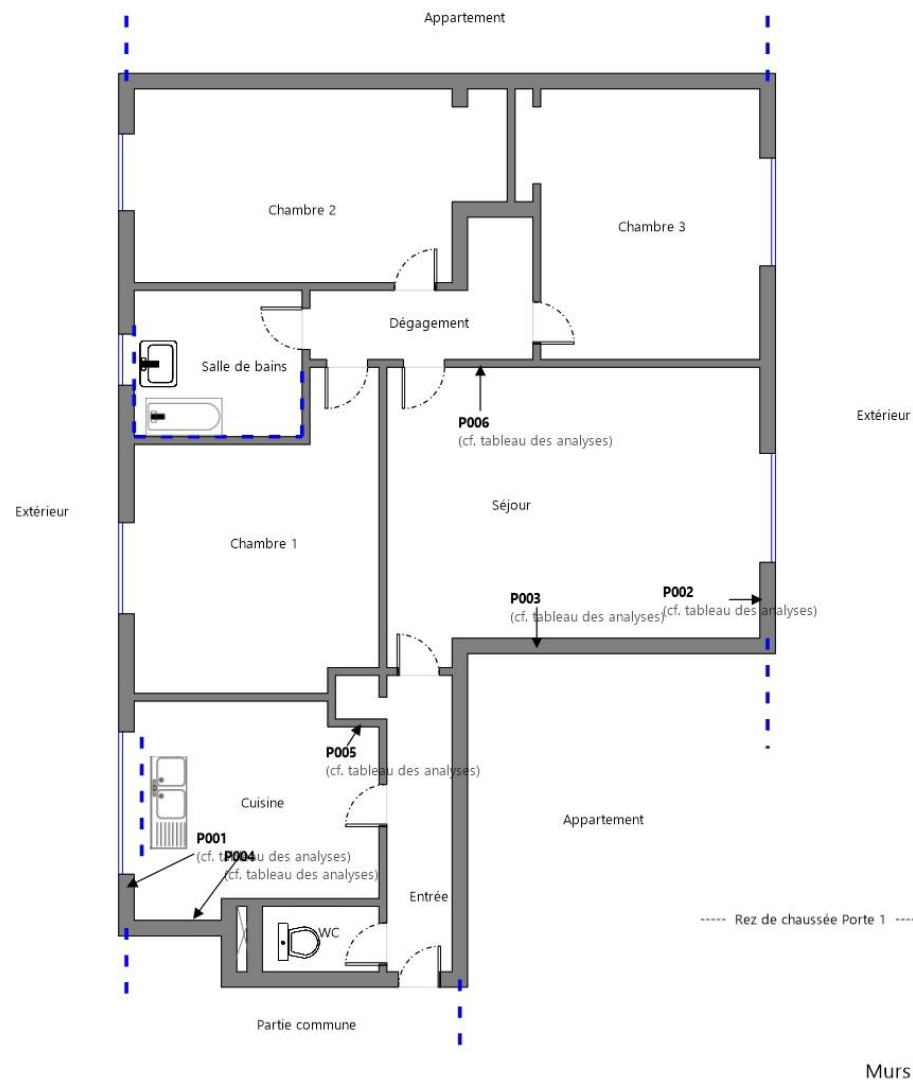
ZPSO	Niveau	Localisation	Zone	Description du prélèvement réalisé	Surface indicative
ZPSO015	Rez de chaussée Porte 1	Séjour; Dégagement; Chambre 1; Chambre 2; Chambre 3	Sol	<p><u>Analyse : P020</u>            - Phase 1 Matériau souple de type revêtement de sol (marron) (Absence d'amiante)            - Phase 2 Matériau semi-dur de type dalle de sol (marron) (Présence d'amiante)            - Phase 3 Matériau souple de type dalle de sol (collant) (gris) ; matériau de type colle (jaune) ; matériau semi-dur (beige) ; matériau semi-dur de type ragréage (gris) ; matériau de type colle bitumineux (noir) ; matériau dur de type mortier, béton, chape (gris) (Présence d'amiante)</p> <p><u>Analyse : P021</u>            - Phase 1 Matériau souple de type revêtement de sol (beige) (Absence d'amiante)            - Phase 2 Matériau souple de type dalle de sol (collant) (gris) ; matériau souple de type revêtement de sol (beige) en traces ; matériau de type colle (jaune) ; matériau de type colle bitumineux (noir) ; matériau dur de type mortier, béton, chape (gris) (Présence d'amiante)</p>	46,05m <sup>2</sup> + 3,8m <sup>3</sup>
