# Rapport de Repérage des matériaux et produits contenant de l'amiante avant réalisation de travaux dans un immeuble bâti

Numéro de dossier : MA2208130702  
Date d'intervention : 07/09/2022

82 RUE DU GENERAL LECLERC  
(12LAC0103)  
77170 BRIE COMTE ROBERT  
Etage 1; Porte 103  
Lot numéro 12LAC0103,

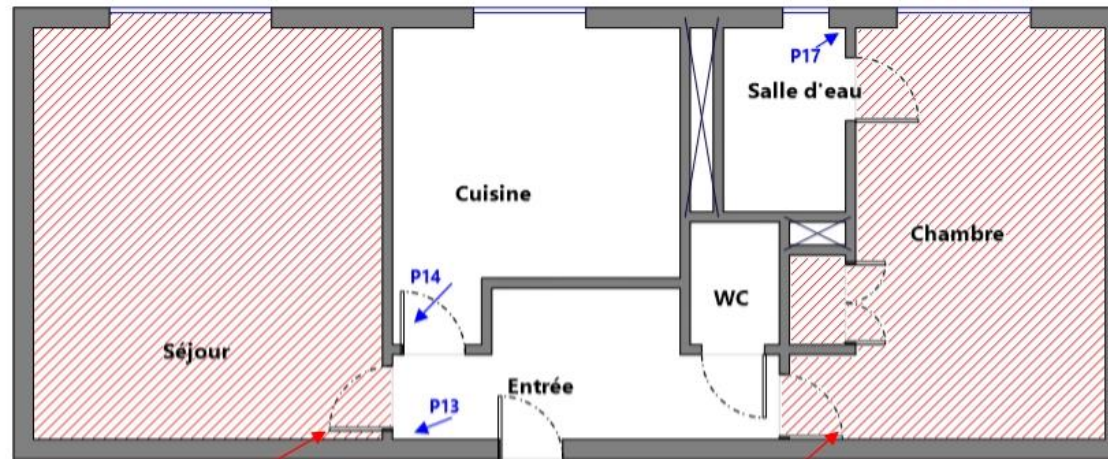
**a P015 Dalle de sol marron + Colle bitumineuse + Ragrégé gris**  
(cf. tableau des analyses)

**a P016 Colle non bitumineuse + Colle bitumineuse + Ragrégé gris**  
(cf. tableau des analyses)

**SOLS**

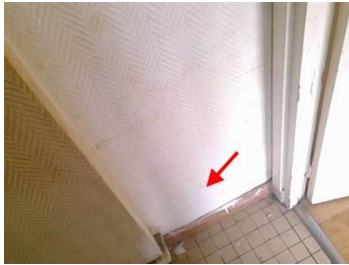
Localisation	n° de sondage	Zone	Prélèvement effectué / Sondage et extension	Echantillon	Analyse	Photo
Entrée	1	Mur de refend	Oui 1er étage PORTE 103 - Entrée : Mur A	<p><u>Identifiant:</u> ZPSO001</p> <p><u>Echantillon:</u> MA2208130702/P001, réf. labo.: 22EK077680-001 MA2208130702/P002, réf. labo.: 22EK077680-002</p> <p><u>Description:</u> Couche1: Peinture décorative (pailletées, gouttelettes, ...) + Couche2: Enduit à base de plâtre lissé ou taloché</p> <p><u>Composant de la construction:</u> 3 - Parois verticales intérieures - Revêtements de murs, poteaux, cloisons, gaines, coffres + 3 - Parois verticales intérieures - Murs et cloisons maçonnés</p> <p><u>Partie à sonder:</u> Couche1: Peinture décorative (pailletées, gouttelettes, ...) + Couche2: Enduit à base de plâtre lissé ou taloché</p> <p><u>Quantité estimée:</u></p> <p><u>Justificatif:</u> Après analyse en laboratoire</p>	<p><u>Analyse:</u> P001</p> <p><u>Partie analysée par le laboratoire:</u> - Phase 2 Matériau de type maillage de fibres et liant (beige) en traces ; matériau semi-dur de type plâtre (blanc) Absence d'amiante</p>

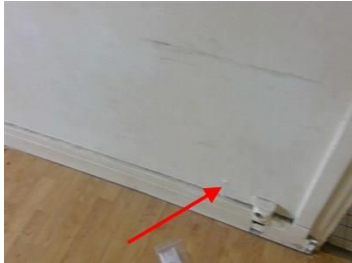
Séjour	2	Cloison	Oui 1er étage PORTE 103 - Séjour : Mur A	<p><u>Identifiant:</u> ZPSO002</p> <p><u>Echantillon:</u> MA2208130702/P003, réf. labo.: 22EK077680-003 MA2208130702/P004, réf. labo.: 22EK077680-004</p> <p><u>Description:</u> Couche1: Peinture décorative (pailletées, gouttelettes, ...) + Couche2: Enduit à base de plâtre lissé ou taloché</p> <p><u>Composant de la construction:</u> 3 - Parois verticales intérieures - Revêtements de murs, poteaux, cloisons, gaines, coffres + 3 - Parois verticales intérieures - Murs et cloisons maçonnés</p> <p><u>Partie à sonder:</u> Couche1: Peinture décorative (pailletées, gouttelettes, ...) + Couche2: Enduit à base de plâtre lissé ou taloché</p> <p><u>Quantité estimée:</u></p> <p><u>Justificatif:</u> Après analyse en laboratoire</p>	<p><u>Analyse:</u> P003</p> <p><u>Partie analysée par le laboratoire:</u> - Phase 2 Matériau de type maillage de fibres et liant (beige) en traces ; matériau semi-dur de type plâtre (blanc) Absence d'amiante</p>

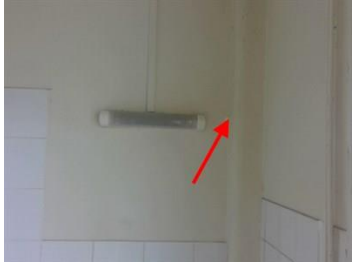
Localisation	n° de sondage	Zone	Prélèvement effectué / Sondage et extension	Echantillon	Analyse	Photo
Salle d'eau	1	Cloisons avec liaisons sur murs et plafonds	Oui 1er étage PORTE 103 - Salle d'eau : Mur C	<p><u>Identifiant:</u> ZPSO004  <u>Réf. échantillon:</u> MA2208130702/P007  <u>Réf. laboratoire:</u> 22EK077680-007  <u>Description:</u> Couche1: Peinture décorative (pailletées, gouttelettes, ...) + Couche2: Enduit de jointoiment des plaques de plâtre  <u>Composant de la construction:</u> 3 - Parois verticales intérieures - Revêtements de murs, poteaux, cloisons, gaines, coffres + 3 - Parois verticales intérieures - Cloisons sèches (assemblées, préfabriquées)  <u>Partie à sonder:</u> Couche1: Peinture décorative (pailletées, gouttelettes, ...) + Couche2: Enduit de jointoiment des plaques de plâtre  <u>Quantité estimée:</u>  <u>Justificatif:</u> Après analyse en laboratoire</p>	<p><u>Analyse:</u>  P007  <u>Partie analysée par le laboratoire:</u>  - Phase 2 Matériau de type maillage de fibres et liant (blanc) ; matériau de type système d'enduit peinture (blanc) ; matériau souple fibreux de type papier, carton (blanc) ; matériau semi-dur de type enduit (blanc) ; matériau semi-dur de type plaque (plâtreux) (marron)  Absence d'amiante  - Phase 3 Matériau souple fibreux de type papier, carton (blanc)  Absence d'amiante</p>

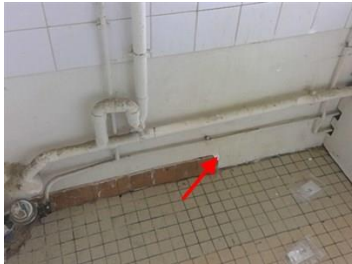
ZPSO005 : Colle de faïence						
Niveau : 1er étage PORTE 103						
Localisation	n° de sondage	Zone	Prélèvement effectué / Sondage et extension	Echantillon	Analyse	Photo
Entrée	1	Plinthes	Sondage et extension de la ZPSO du ou des prélèvement(s) : P008	<p><u>Identifiant:</u> ZPSO005  <u>Réf. échantillon:</u> MA2208130702/P008  <u>Réf. laboratoire:</u> 22EK077680-008  <u>Description:</u> Colle de faïence  <u>Composant de la construction:</u> 3 - Parois verticales intérieures - Revêtements de murs, poteaux, cloisons, gaines, coffres  <u>Partie à sonder:</u> Colle de faïence  <u>Quantité estimée:</u>  <u>Justificatif:</u> Après analyse en laboratoire</p>	<p><u>Analyse:</u> P008</p>	Idem photo : P008
Cuisine	2	Plinthes	Oui 1er étage PORTE 103 - Cuisine : Plinthes	<p><u>Identifiant:</u> ZPSO005  <u>Réf. échantillon:</u> MA2208130702/P008  <u>Réf. laboratoire:</u> 22EK077680-008  <u>Description:</u> Colle de faïence  <u>Composant de la construction:</u> 3 - Parois verticales intérieures - Revêtements de murs, poteaux, cloisons, gaines, coffres  <u>Partie à sonder:</u> Colle de faïence  <u>Quantité estimée:</u>  <u>Justificatif:</u> Après analyse en laboratoire</p>	<p><u>Analyse:</u> P008  <u>Partie analysée par le laboratoire:</u>            - Matériau dur de type carrelage, faïence (marron) ; matériau dur de type ciment-colle (beige) ; matériau de type système d'enduit peinture (blanc) : Absence d'amiante</p>

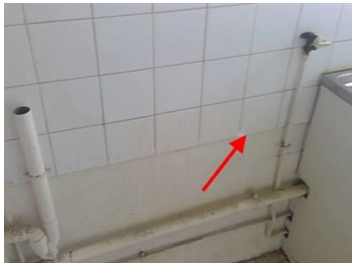
Localisation	n° de sondage	Zone	Prélèvement effectué / Sondage et extension	Echantillon	Analyse	Photo
Cuisine	1	Mur B; Mur C; Mur D	Oui 1er étage PORTE 103 - Cuisine : Mur C	<p><u>Identifiant:</u> ZPSO006  <u>Réf. échantillon:</u> MA2208130702/P009  <u>Réf. laboratoire:</u> 22EK077680-009  <u>Description:</u> Colle + Joint de faïence  <u>Composant de la construction:</u> 3 - Parois verticales intérieures - Revêtements de murs, poteaux, cloisons, gaines, coffres  <u>Partie à sonder:</u> Colle + Joint de faïence  <u>Quantité estimée:</u>  <u>Justificatif:</u> Après analyse en laboratoire</p>	<p><u>Analyse:</u> P009  <u>Partie analysée par le laboratoire:</u>            - Matériau dur de type carrelage, faïence (blanc) ;            matériau dur de type ciment-colle (beige) ;            matériau de type système d'enduit peinture (blanc) : Absence d'amiante</p>

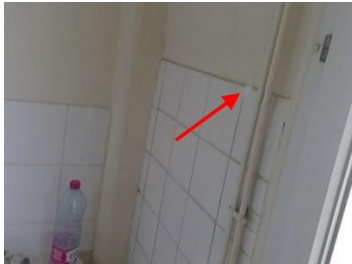
Localisation	n° de sondage	Zone	Prélèvement effectué / Sondage et extension	Echantillon	Analyse	Photo
Salle d'eau	1	Mur D	Oui 1er étage PORTE 103 - Salle d'eau : Mur D	<p><u>Identifiant:</u> ZPSO007  <u>Réf. échantillon:</u> MA2208130702/P010  <u>Réf. laboratoire:</u> 22EK077680-010  <u>Description:</u> Colle + Joint de faïence  <u>Composant de la construction:</u> 3 - Parois verticales intérieures - Revêtements de murs, poteaux, cloisons, gaines, coffres  <u>Partie à sonder:</u> Colle + Joint de faïence  <u>Quantité estimée:</u>  <u>Justificatif:</u> Après analyse en laboratoire</p>	<p><u>Analyse:</u> P010  <u>Partie analysée par le laboratoire:</u>            - Matériau dur de type carrelage, faïence (blanc) ;            matériau dur de type ciment-colle (beige) ;            matériau de type système d'enduit peinture (blanc) : Absence d'amiante</p>

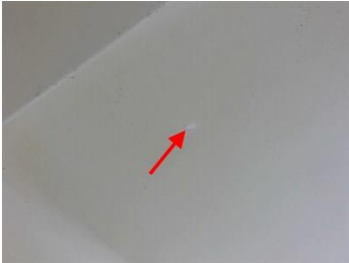
Cuisine	3	Plafond	Oui 1er étage PORTE 103 - Cuisine : Plafond	<p><u>Identifiant:</u> ZPSO008 <u>Echantillon:</u> MA2208130702/P011, réf. labo.: 22EK077680-011 MA2208130702/P012, réf. labo.: 22EK077680-012 <u>Description:</u> Couche1: Peinture décorative (pailletées, gouttelettes...) + Couche2: Enduit à base de plâtre lissé ou taloché <u>Composant de la construction:</u> 4 - Plafonds et faux plafonds - Plafonds <u>Partie à sonder:</u> Couche1: Peinture décorative (pailletées, gouttelettes...) + Couche2: Enduit à base de plâtre lissé ou taloché <u>Quantité estimée:</u> <u>Justificatif:</u> Après analyse en laboratoire</p>	<p><u>Analyse:</u> P012 <u>Partie analysée par le laboratoire:</u> - Matériau de type système d'enduit peinture (vert) ; matériau semi-dur de type plâtre (blanc) : Absence d'amiante</p>
