Amiante avant travaux et information HAP sur Enrobé

Numéro de dossier : MA2309159898
Date d'intervention : 25/09/2023

1-12 square de lorient
77000 melun

Travaux de rénovation des enrobés.

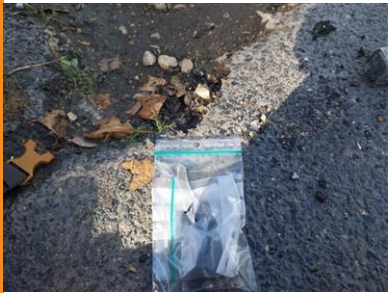
<u>Commentaires</u> : Sans objet		
Référence de la couche	Conclusion Analyse amiante	Conclusion Analyse HAP
Couche 01 enrobé	Oui Amiante non détecté	Oui <50 mg/kg

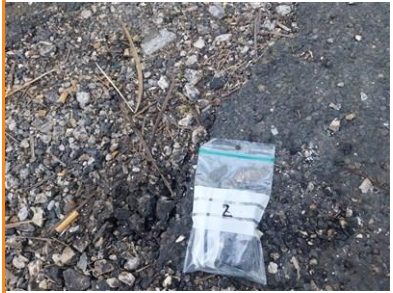
<u>Commentaires</u> : Sans objet		
<u>Référence de la couche</u>	<u>Conclusion Analyse amiante</u>	<u>Conclusion Analyse HAP</u>
Couche 01 enrobé	Oui Amiante non détecté	Oui <50 mg/kg

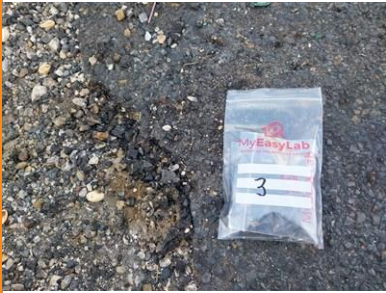
Carotte	Localisation	Conclusion HAP	Conclusion Amiante
<i>Carotte 03</i>	<i>1-12 square de lorient</i>	<i>Couche 01 : <50 mg/kg</i>	<i>Couche 01 : Présence d'amiante</i>

<u>Commentaires</u> : Sans objet		
Référence de la couche	Conclusion Analyse amiante	Conclusion Analyse HAP
Couche 01 enrobé	Oui Présence d'amiante	Oui <50 mg/kg

Dans le cas où des matériaux contenant de l'amiante ont été repérés, il convient de confier le désamiantage à une entreprise certifiée. Le repérage est conforme à la réglementation dans le cadre de cette mission. Toutefois, il n'est jamais possible d'être parfaitement exhaustif, dans la mesure où un sondage est représentatif qu'à l'endroit précis du support investigué. Il convient donc de rester toujours très vigilant lors des travaux quant à l'éventuelle mise à jour de matériaux suspects ce qui nécessitera un repérage complémentaire.

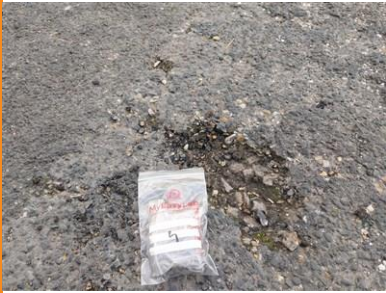
<u>Commentaires</u> : Sans objet		
<u>Référence de la couche</u>	<u>Conclusion Analyse amiante</u>	<u>Conclusion Analyse HAP</u>
Couche 01 enrobé	Oui Amiante non détecté	Oui <50 mg/kg

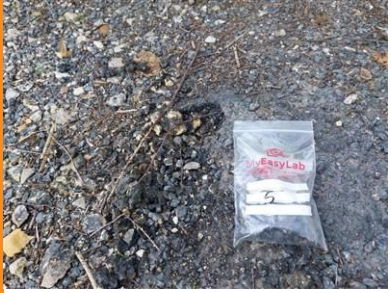
<u>Commentaires</u> : Sans objet		
Référence de la couche	Conclusion Analyse amiante	Conclusion Analyse HAP
Couche 01 enrobé	Oui Amiante non détecté	Oui <50 mg/kg

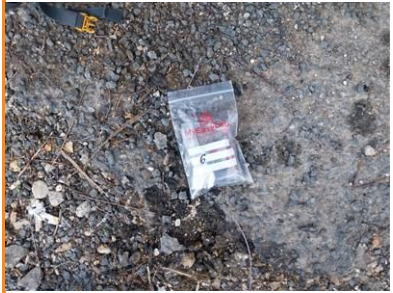
<u>Commentaires</u> : Sans objet		
<u>Référence de la couche</u>	<u>Conclusion Analyse amiante</u>	<u>Conclusion Analyse HAP</u>
Couche 01 enrobé	Oui Amiante non détecté	Oui <50 mg/kg

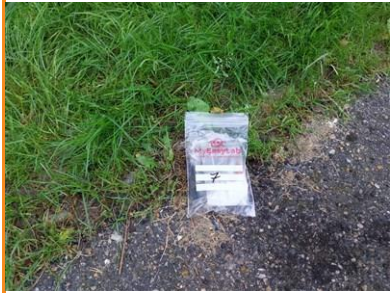
<u>Commentaires</u> : Sans objet		
Référence de la couche	Conclusion Analyse amiante	Conclusion Analyse HAP
Couche 01 enrobé	Oui Amiante non détecté	Oui <50 mg/kg

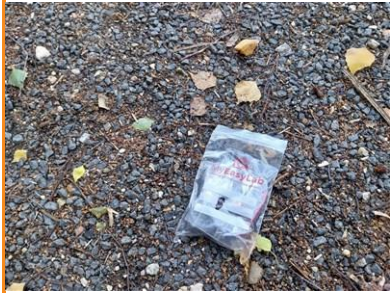
<u>Commentaires</u> : Sans objet		
<u>Référence de la couche</u>	<u>Conclusion Analyse amiante</u>	<u>Conclusion Analyse HAP</u>
Couche 01 enrobé	Oui Amiante non détecté	Oui <50 mg/kg

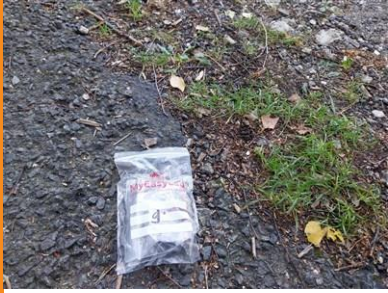
<u>Commentaires</u> : Sans objet		
<u>Référence de la couche</u>	<u>Conclusion Analyse amiante</u>	<u>Conclusion Analyse HAP</u>
Couche 01 enrobé	Oui Amiante non détecté	Oui <50 mg/kg

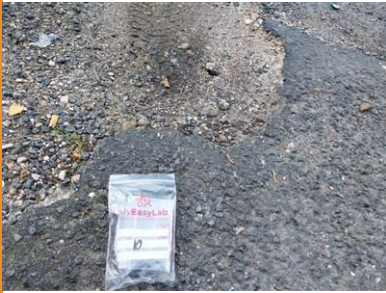
<u>Commentaires</u> : Sans objet		
<u>Référence de la couche</u>	<u>Conclusion Analyse amiante</u>	<u>Conclusion Analyse HAP</u>
Couche 01 enrobé	Oui Amiante non détecté	Oui <50 mg/kg

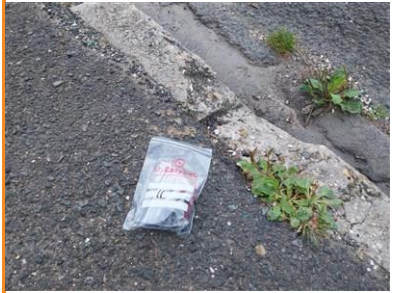
<u>Commentaires</u> : Sans objet		
<u>Référence de la couche</u>	<u>Conclusion Analyse amiante</u>	<u>Conclusion Analyse HAP</u>
Couche 01 enrobé	Oui Amiante non détecté	Oui <50 mg/kg

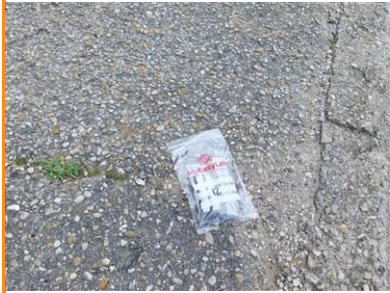
<u>Commentaires</u> : Sans objet		
<u>Référence de la couche</u>	<u>Conclusion Analyse amiante</u>	<u>Conclusion Analyse HAP</u>
Couche 01 enrobé	Oui Amiante non détecté	Oui <50 mg/kg

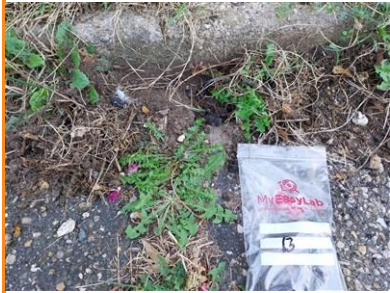
<u>Commentaires</u> : Sans objet		
<u>Référence de la couche</u>	<u>Conclusion Analyse amiante</u>	<u>Conclusion Analyse HAP</u>
Couche 01 enrobé	Oui Amiante non détecté	Oui <50 mg/kg

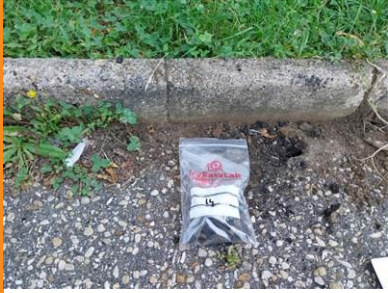
<u>Commentaires</u> : Sans objet		
<u>Référence de la couche</u>	<u>Conclusion Analyse amiante</u>	<u>Conclusion Analyse HAP</u>
Couche 01 enrobé	Oui Amiante non détecté	Oui <50 mg/kg

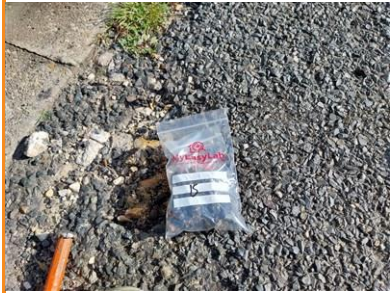
<u>Commentaires</u> : Sans objet		
<u>Référence de la couche</u>	<u>Conclusion Analyse amiante</u>	<u>Conclusion Analyse HAP</u>
Couche 01 enrobé	Oui Amiante non détecté	Oui <50 mg/kg

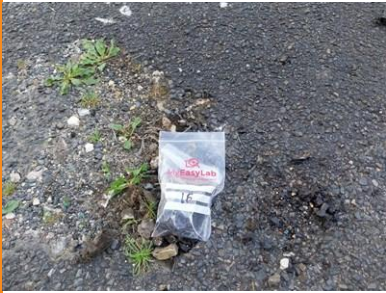
<u>Commentaires</u> : Sans objet		
<u>Référence de la couche</u>	Conclusion Analyse amiante	Conclusion Analyse HAP
Couche 01 enrobé	Oui Amiante non détecté	Oui <50 mg/kg

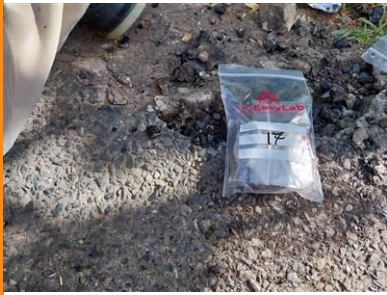
IDENTIFICATION DU CAROTTAGE : Carotte 17

Référence de la couche	Conclusion Analyse amiante	Conclusion Analyse HAP
Couche 01 enrobé	Oui Amiante non détecté	Oui <50 mg/kg

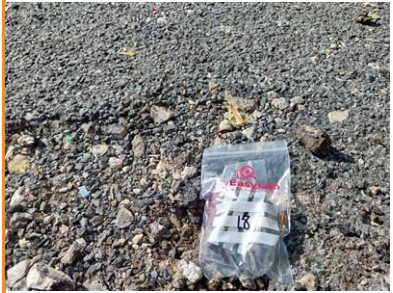
<u>Commentaires</u> : Sans objet		
<u>Référence de la couche</u>	<u>Conclusion Analyse amiante</u>	<u>Conclusion Analyse HAP</u>
Couche 01 enrobé	Oui Amiante non détecté	Oui <50 mg/kg

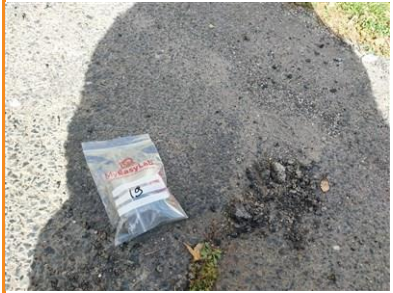
<u>Commentaires</u> : Sans objet		
<u>Référence de la couche</u>	<u>Conclusion Analyse amiante</u>	<u>Conclusion Analyse HAP</u>
Couche 01 enrobé	Oui Amiante non détecté	Oui <50 mg/kg

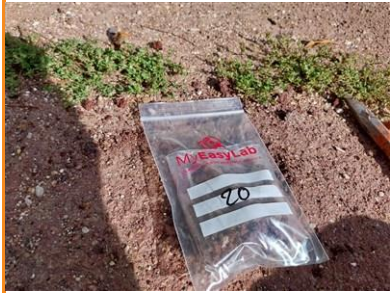
<u>Commentaires</u> : Sans objet		
<u>Référence de la couche</u>	Conclusion Analyse amiante	Conclusion Analyse HAP
Couche 01 enrobé	Oui Amiante non détecté	Oui <50 mg/kg

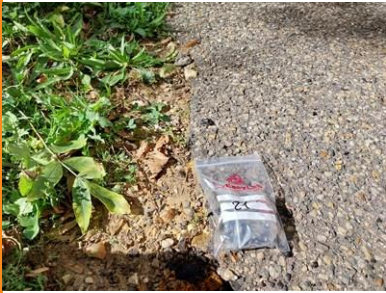
<u>Commentaires</u> : Sans objet		
<u>Référence de la couche</u>	<u>Conclusion Analyse amiante</u>	<u>Conclusion Analyse HAP</u>
Couche 01 enrobé	Oui Amiante non détecté	Oui <50 mg/kg

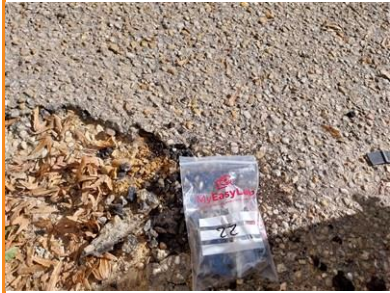
<u>Commentaires</u> : Sans objet		
<u>Référence de la couche</u>	<u>Conclusion Analyse amiante</u>	<u>Conclusion Analyse HAP</u>
Couche 01 enrobé	Oui Amiante non détecté	Oui <50 mg/kg

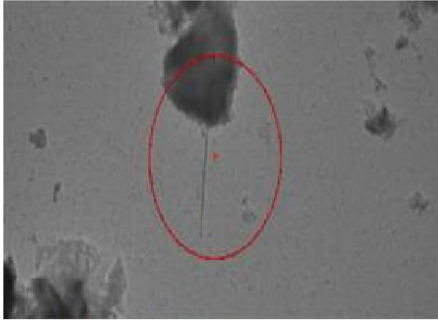
N° d'échantillon - type de fibres	Photos
23EK072446-003-07 Chrysotile	<div style="display: flex; justify-content: space-around;"> <div style="text-align: center;">

<p>23EK072446-003-07 - Chrysotile</p> </div> <div style="text-align: center;">   <p>23EK072446-003-07 - Chrysotile</p> </div> </div> <div style="text-align: center; margin-top: 10px;">   <p>23EK072446-003-07 - Chrysotile composition en pourcentage massique: Na: 0 / Mg: 51 / Al: 0 / Si: 40 / K: 0 / Ca: 0 / Ti: 0 / Cr: 0 / Mn: 0 / Fe: 9 / Ni: 0</p> </div>
