# RAPPORT DE MISSION DE REPERAGE DES MATERIAUX ET PRODUITS CONTENANT DE L'AMIANTE AVANT TRAVAUX

Norme NF X46-020 (12/2008) & Code de la santé Publique, articles R1334-14 à 29 (abrogeant le décret 96-97 du 07 février 96) - Programme de repérage de la liste C du décret 2011-629 du 03 juin 2011

18 SQUARE B PASCAL ESC BZ  
13LAZ0301 (13LAZ0301)  
77000 MELUN

**REFECTION MURS PLAFONDS DE TOUT LE LOGEMENT**

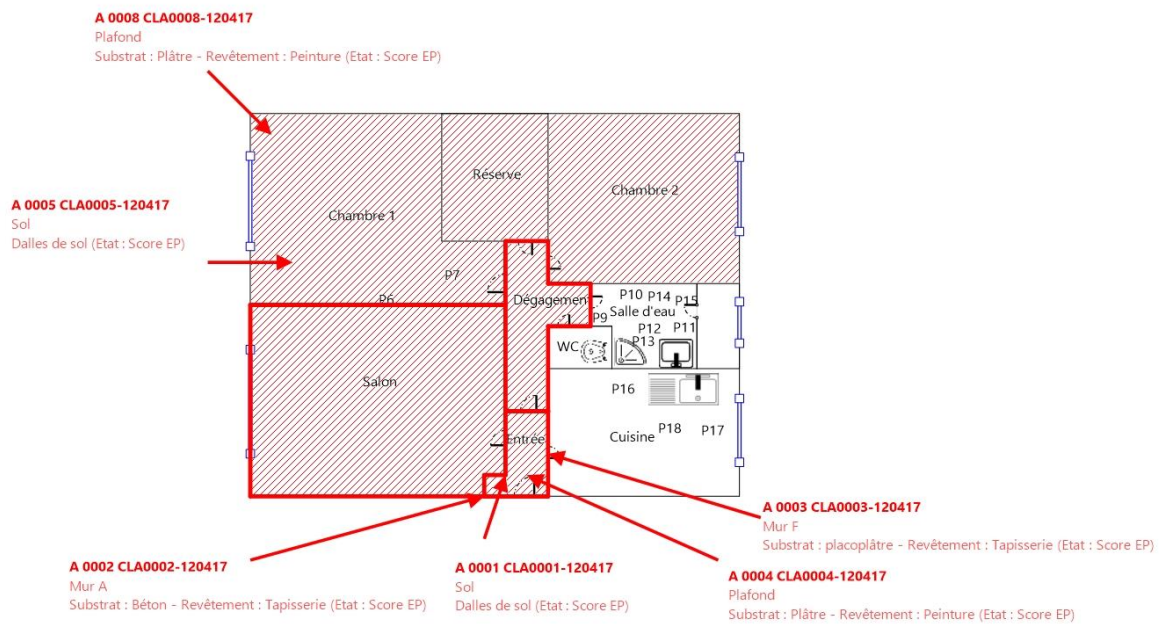
Planche (croquis) de repérage technique effectué par le cabinet : **ALLODIAGNOSTIC**, auteur : **Christelle LANDREIN**  
Dossier n° 862821 du  
Adresse du bien : 18 SQUARE B PASCAL ESC BZ 13LAZ0301 (13LAZ0301) 77000 MELUN

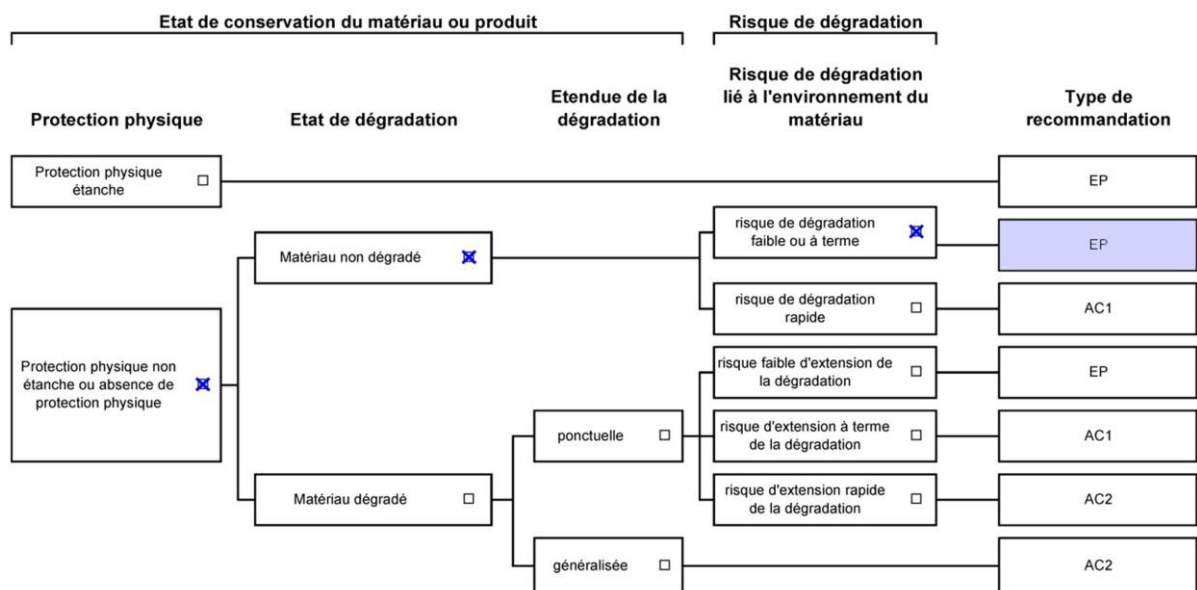
Dossier n° 862821  
 Date de l'évaluation : 2017/04/03  
 Bâtiment / local ou zone homogène : Réserve  
 Identifiant Matériau : 0005  
 Matériau : Dalles de sol  
 Résultat Score EP (Z-III-RF)

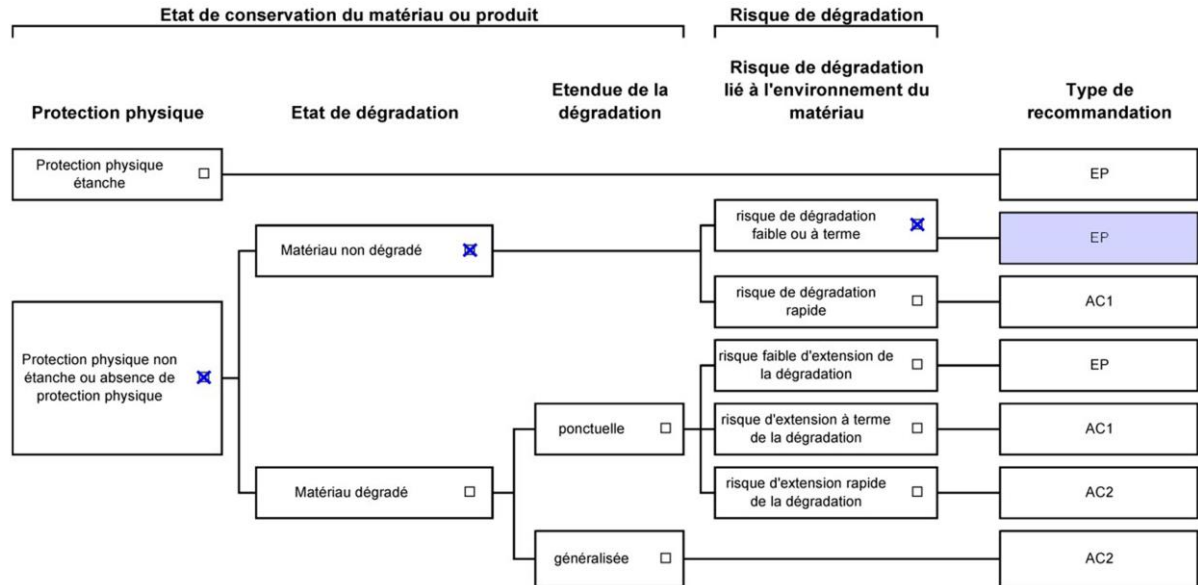
Dossier n° 862821  
 Date de l'évaluation : 2017/04/03  
 Bâtiment / local ou zone homogène : Chambre 2  
 Identifiant Matériau : 0008  
 Matériau : Substrat : Plâtre - Revêtement : Peinture  
 Résultat Score EP (Z-III-RF)
