Rapport de mission de repérage des matériaux et produits contenant de l'amiante avant réalisation de travaux

6 SQUARE B.PASCAL

77000 MELUN

RAPPORT N° :	13LBT0401	Laboratoire d'Analyses :	ITGA
Repérage réalisé le :	13/11/2018	Adresse laboratoire :	3 RUE ARMAND HERPIN LACROIX - CS 46537 35065 RENNES CEDEX
Accompagnateur :		Numéro d'accréditation :	1-5967
Par :	Gaetan BEDEL	Organisme d'assurance professionnelle :	AXA France
N° certificat :	CPDI3869	Adresse assurance :	313 Terrasses de l'Arche 92727 NANTERRE CEDEX
Date d'obtention :	22/04/2016	N° de contrat d'assurance :	10063271004
Organisme certificateur	I.CERT PARC EDONIA - BAT G - RUE DE LA TERRE VICTORIA - 35760 SAINT GREGOIRE	Date de validité :	31/12/2018

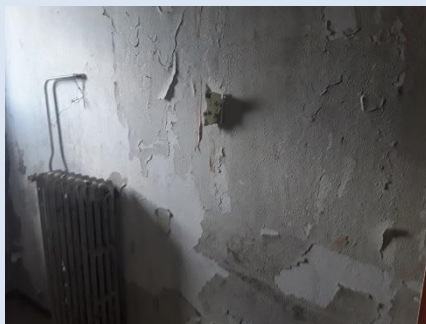
PRELEVEMENT : 13LBT0401P001			
NOM DU CLIENT	NUMERO DU DOSSIER		PIECE OU LOCAL
OPH77	13LBT0401 13/11/2018		Cuisine
ELEMENT	DESCRIPTIF DU LABORATOIRE	DATE DE PRELEVEMENT	NOM DE L'OPERATEUR
Enduit / Peinture béton	Enduit plâtreux blanc + peinture non séparable	13/11/2018	BEDEL Gaetan
LOCALISATION		RESULTAT	
Mur C		Amiante non détecté

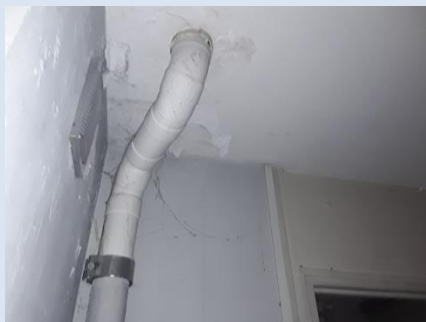
PRELEVEMENT : 13LBT0401P003			
NOM DU CLIENT	NUMERO DU DOSSIER	PIECE OU LOCAL	
OPH77	13LBT0401 13/11/2018	Salle de bains et WC	
ELEMENT	DESCRIPTIF DU LABORATOIRE	DATE DE PRELEVEMENT	NOM DE L'OPERATEUR
Enduit / Peinture béton	Enduit plâtreux blanc en faible quantité en vrac non séparable + peinture + matériau gris en faible quantité en vrac non séparable	13/11/2018	BEDEL Gaetan
LOCALISATION		RESULTAT	
Plafond		Amiante non détecté

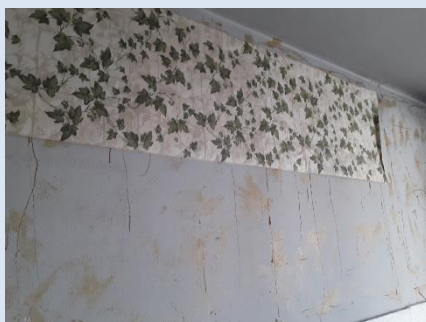
PRELEVEMENT : 13LBT0401P004			
NOM DU CLIENT	NUMERO DU DOSSIER	PIECE OU LOCAL	
OPH77	13LBT0401 13/11/2018	Séjour	
ELEMENT	DESCRIPTIF DU LABORATOIRE	DATE DE PRELEVEMENT	NOM DE L'OPERATEUR
Enduit / Peinture béton	Enduit plâtreux blanc + peintures multiples en vrac non séparable	13/11/2018	BEDEL Gaetan
LOCALISATION		RESULTAT	
Mur A		Amiante non détecté

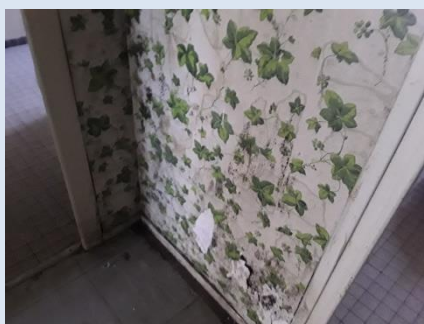
PRELEVEMENT : 13LBT0401P005			
NOM DU CLIENT	NUMERO DU DOSSIER		PIECE OU LOCAL
OPH77	13LBT0401 13/11/2018		Entrée
ELEMENT	DESCRIPTIF DU LABORATOIRE	DATE DE PRELEVEMENT	NOM DE L'OPERATEUR
Enduit / Peinture	Enduit plâtreux blanc + peinture non séparable + carton en faible quantité en vrac non séparable	13/11/2018	BEDEL Gaetan
LOCALISATION		RESULTAT	
Mur C		Amiante non détecté

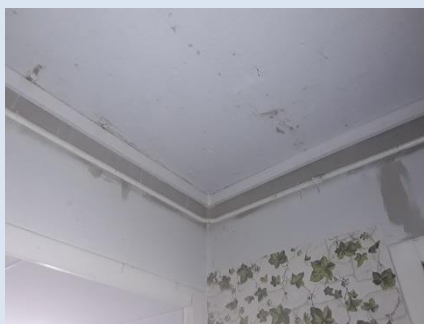
PRELEVEMENT : 13LBT0401P006			
NOM DU CLIENT	NUMERO DU DOSSIER		PIECE OU LOCAL
OPH77	13LBT0401 13/11/2018		Entrée
ELEMENT	DESCRIPTIF DU LABORATOIRE	DATE DE PRELEVEMENT	NOM DE L'OPERATEUR
Enduit / Peinture béton	Enduit plâtreux blanc en faible quantité en vrac non séparable + peintures multiples	13/11/2018	BEDEL Gaetan
LOCALISATION		RESULTAT	
Plafond		Amiante non détecté

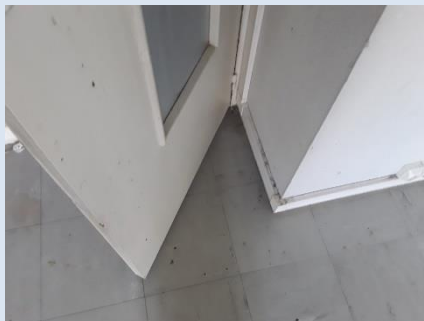
PRELEVEMENT : 13LBT0401P007			
NOM DU CLIENT	NUMERO DU DOSSIER		PIECE OU LOCAL
OPH77	13LBT0401 13/11/2018		Séjour
ELEMENT	DESCRIPTIF DU LABORATOIRE	DATE DE PRELEVEMENT	NOM DE L'OPERATEUR
Dalle de sol	Dalle dure cassante beige	13/11/2018	BEDEL Gaetan
LOCALISATION		RESULTAT	
Sol		Fr1:Amiante détecté (Chrysotile)

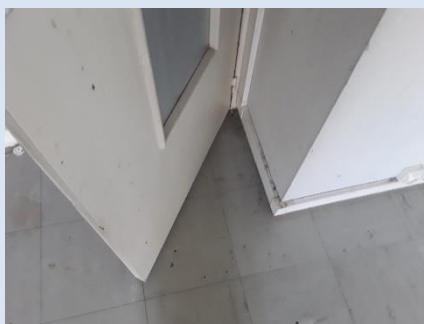
PRELEVEMENT : 13LBT0401P007			
NOM DU CLIENT	NUMERO DU DOSSIER		PIECE OU LOCAL
OPH77	13LBT0401 13/11/2018		Séjour
ELEMENT	DESCRIPTIF DU LABORATOIRE	DATE DE PRELEVEMENT	NOM DE L'OPERATEUR
Dalle de sol	Colle bitumineuse noire	13/11/2018	BEDEL Gaetan
LOCALISATION		RESULTAT	
Sol		Fr2:Amiante détecté (Chrysotile)

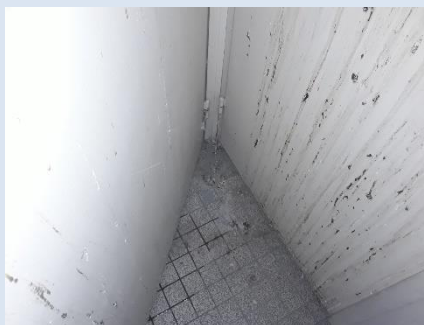
PRELEVEMENT : 13LBT0401P008			
NOM DU CLIENT	NUMERO DU DOSSIER	PIECE OU LOCAL	
OPH77	13LBT0401 13/11/2018	Salle de bains et WC	
ELEMENT	DESCRIPTIF DU LABORATOIRE	DATE DE PRELEVEMENT	NOM DE L'OPERATEUR
Carrelage	Colle grise non séparable + matériau compact gris hétérogène + carrelage	13/11/2018	BEDEL Gaetan
LOCALISATION		RESULTAT	
Sol		Amiante non détecté

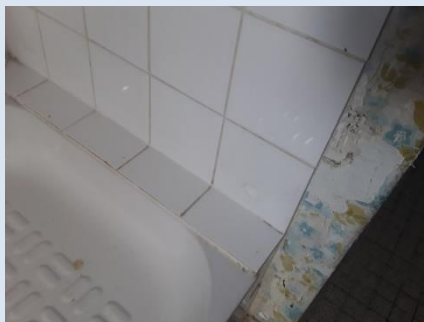
PRELEVEMENT : 13LBT0401P009			
NOM DU CLIENT	NUMERO DU DOSSIER	PIECE OU LOCAL	
OPH77	13LBT0401 13/11/2018	Salle de bains et WC	
ELEMENT	DESCRIPTIF DU LABORATOIRE	DATE DE PRELEVEMENT	NOM DE L'OPERATEUR
Faïence 1	Colle beige + couche plâtreuse blanche en faible quantité non séparable + papier non séparable + carrelage	13/11/2018	BEDEL Gaetan
LOCALISATION		RESULTAT	
Mur E		Amiante non détecté
