## Rapport de mission de repérage des matériaux et produits contenant de l'amiante avant réalisation de travaux

12 SQUARE B PASCAL

77000 MELUN

| RAPPORT N° : | 13LBW0201 | Laboratoire d'Analyses : | ITGA |

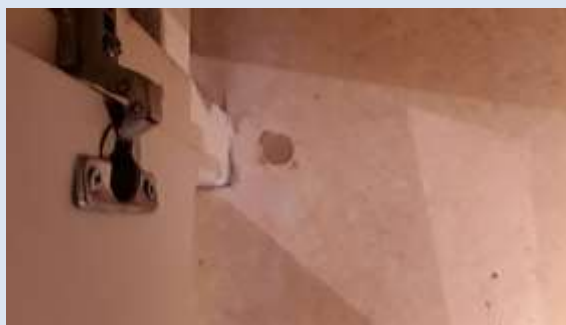
| PRELEVEMENT : 13LBW0201P001 | | | |
|---|---|---|---|
| Sol | | Fr1:Amiante détecté (Chrysotile) | |

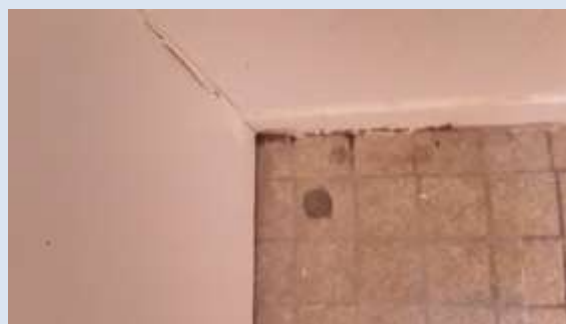
| NOM DU CLIENT | NUMERO DU DOSSIER | PIECE OU LOCAL | |
|---|--|---|---|
| Sol | | Amiante non détecté | |

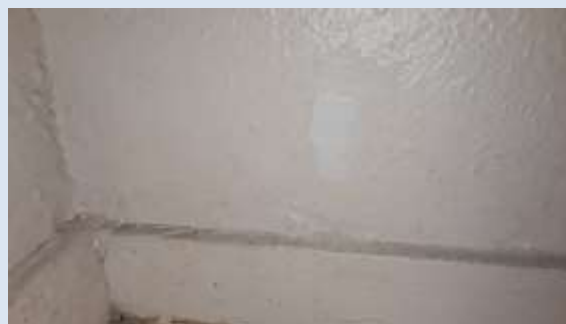
**PRELEVEMENT : 13LBW0201P004**

| NOM DU CLIENT | NUMERO DU DOSSIER | PIECE OU LOCAL | |
|---|--|---|---|
| Mur A | | Amiante non détecté | |

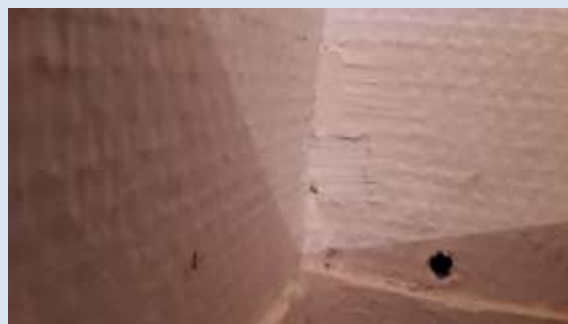
PRELEVEMENT : 13LBW0201P005

| NOM DU CLIENT | NUMERO DU DOSSIER | PIECE OU LOCAL | |
|---|---|---|---|
| Mur D | | Amiante détecté (Chrysotile) | |

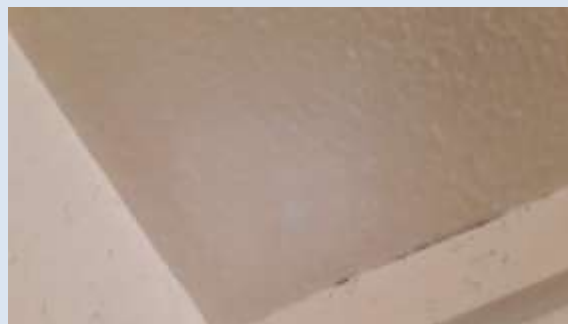
PRELEVEMENT : 13LBW0201P006

| NOM DU CLIENT | NUMERO DU DOSSIER | PIECE OU LOCAL | |
|---|--|---|---|
| Plafond | | Amiante détecté (Chrysotile) | |

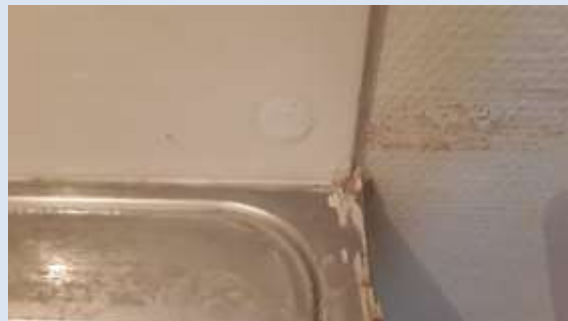
PRELEVEMENT : 13LBW0201P007

| NOM DU CLIENT | NUMERO DU DOSSIER | PIECE OU LOCAL | |
|---|---|---|---|
| Mur A | | Amiante non détecté | |

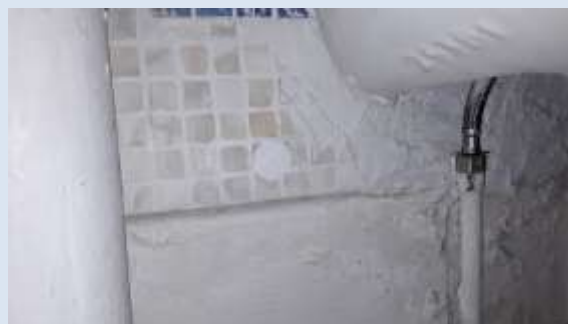
PRELEVEMENT : 13LBW0201P008

| NOM DU CLIENT | NUMERO DU DOSSIER | PIECE OU LOCAL | |
|---|---|---|---|
| Mur C | | Amiante non détecté | |

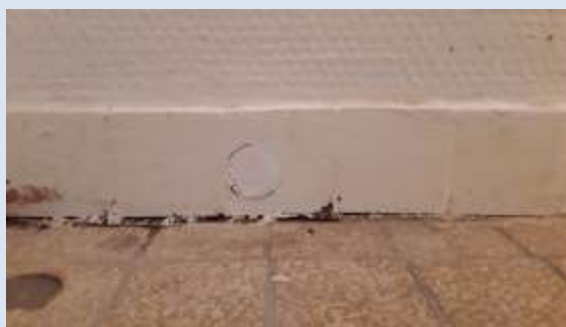
**PRELEVEMENT : 13LBW0201P009**

| NOM DU CLIENT | NUMERO DU DOSSIER | PIECE OU LOCAL | |
|---|---|---|---|
| Mur A | | Amiante non détecté | |

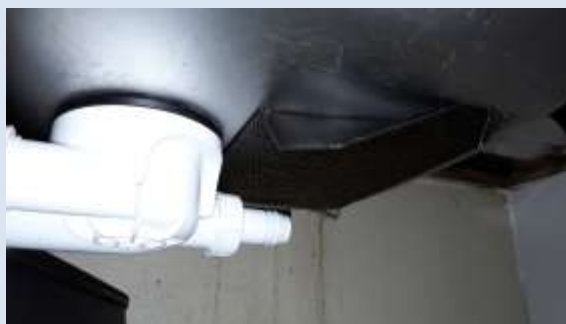
**PRELEVEMENT : 13LBW0201P010**

| NOM DU CLIENT | NUMERO DU DOSSIER | PIECE OU LOCAL | |
|---|---|---|---|
| Sous évier | | Amiante non détecté | |
