**Rapport de mission de repérage des matériaux et produits contenant de l'amiante avant réalisation de travaux**

18 SQUARE B. PASCAL APT 202

77000 MELUN

RAPPORT N° :	OPH77 13LBZ0202	Date d'émission du rapport :	07/09/2017
Le repérage a été réalisé le :	01/09/2017	Accompagnateur :	
Par :	Mickaël JULIEN	Laboratoire d'Analyses :	ITGA
N° certificat de qualification :	CPDI 4129	Adresse laboratoire :	3 RUE ARMAND HERPIN LACROIX - CS 46537 35065 RENNES CEDEX
Date d'obtention :	01/01/2017	Numéro d'accréditation :	1-5967
Le présent rapport est établi par une personne dont les compétences sont certifiées par :	I.CERT Parc Edonia - Bâtiment G - Rue de la Terre Victoria - 35760 SAINT-GREGOIRE	Organisme d'assurance professionnelle :	ALLIANZ
		Adresse assurance :	Direction Opérations Entreprises 5C Esplanade Charles de Gaulle 33081 BORDEAUX CEDEX
		N° de contrat d'assurance :	55897385
		Date de validité :	31/12/2017

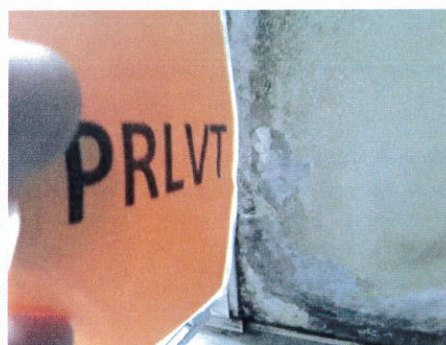
PRELEVEMENT : 13LBZ0202P001		
NOM DU CLIENT	NUMERO DU DOSSIER	PIECE OU LOCAL
OPH77	13LBZ0202 01/09/2017	Chambre 1
MATERIAU	DATE DE PRELEVEMENT	NOM DE L'OPERATEUR
Enduit plâtreux blanc en vrac + peintures multiples non séparable	01/09/2017	JULIEN Mickaël
LOCALISATION		RESULTAT
Mur B		Amiante non détecté
EMPLACEMENT

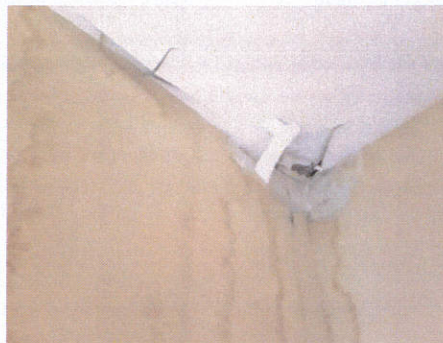
PRELEVEMENT : 13LBZ0202P004		
NOM DU CLIENT	NUMERO DU DOSSIER	PIECE OU LOCAL
OPH77	13LBZ0202 01/09/2017	Couloir
MATERIAU	DATE DE PRELEVEMENT	NOM DE L'OPERATEUR
Enduit plâtreux blanc en vrac + peinture non séparable	01/09/2017	JULIEN Mickaël
LOCALISATION		RESULTAT
Plafond		Amiante détecté (Chrysotile)
EMPLACEMENT

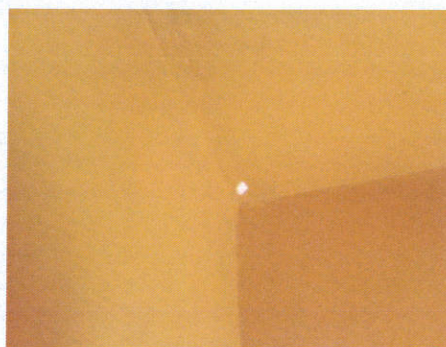
PRELEVEMENT : 13LBZ0202P006		
NOM DU CLIENT	NUMERO DU DOSSIER	PIECE OU LOCAL
OPH77	13LBZ0202 01/09/2017	Salle de bains
MATERIAU	DATE DE PRELEVEMENT	NOM DE L'OPERATEUR
Enduit plâtreux blanc en vrac + peintures multiples non séparable	01/09/2017	JULIEN Mickaël
LOCALISATION		RESULTAT
Plafond		Amiante non détecté
EMPLACEMENT

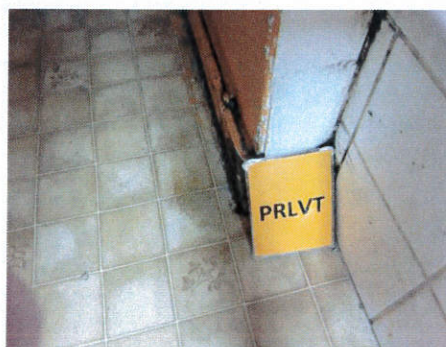
PRELEVEMENT : 13LBZ0202P007		
NOM DU CLIENT	NUMERO DU DOSSIER	PIECE OU LOCAL
OPH77	13LBZ0202 01/09/2017	Salle de bains
MATERIAU	DATE DE PRELEVEMENT	NOM DE L'OPERATEUR
Colle beige + couche plâtreuse blanche en vrac non séparable + carrelage	01/09/2017	JULIEN Mickaël
LOCALISATION		RESULTAT
Mur B		Amiante non détecté
EMPLACEMENT

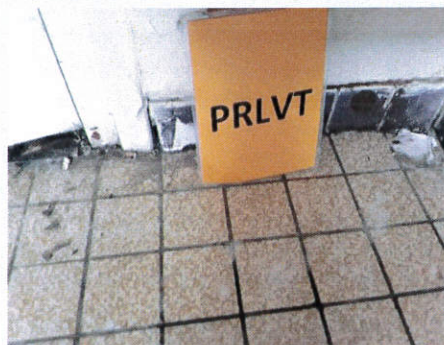
PRELEVEMENT : 13LBZ0202P008		
NOM DU CLIENT	NUMERO DU DOSSIER	PIECE OU LOCAL
OPH77	13LBZ0202 01/09/2017	Cuisine
MATERIAU	DATE DE PRELEVEMENT	NOM DE L'OPERATEUR
Colle beige non séparable + couche plâtreuse blanche en vrac + papier non séparable + carrelage	01/09/2017	JULIEN Mickaël
LOCALISATION	RESULTAT	
Mur D	Amiante non détecté	
EMPLACEMENT

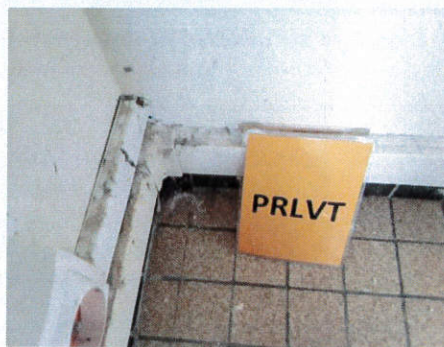
PRELEVEMENT : 13LBZ0202P010		
NOM DU CLIENT	NUMERO DU DOSSIER	PIECE OU LOCAL
OPH77	13LBZ0202 01/09/2017	Cuisine
MATERIAU	DATE DE PRELEVEMENT	NOM DE L'OPERATEUR
Enduit plâtreux blanc en vrac + peintures multiples non séparable + carton non séparable	01/09/2017	JULIEN Mickaël
LOCALISATION	RESULTAT	
Mur D	Amiante détecté (Chrysotile)	
EMPLACEMENT

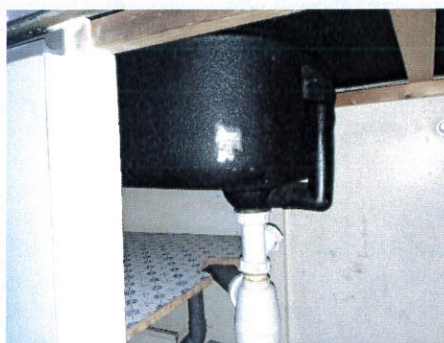
PRELEVEMENT : 13LBZ0202P012		
<b>NOM DU CLIENT</b>	<b>NUMERO DU DOSSIER</b>	<b>PIECE OU LOCAL</b>
OPH77	13LBZ0202 01/09/2017	Cuisine
<b>MATERIAU</b>	<b>DATE DE PRELEVEMENT</b>	<b>NOM DE L'OPERATEUR</b>
Peinture bitumineuse en vrac	01/09/2017	JULIEN Mickaël
<b>LOCALISATION</b>	<b>RESULTAT</b>	
Sous évier	Amiante détecté (Chrysotile)	
EMPLACEMENT
