## Rapport de mission de repérage des matériaux et produits contenant de l'amiante avant réalisation de travaux

17 SQUARE F.COUPERIN - APT 2

77000 MELUN

RAPPORT N° :	OPH77 13LBD0102	Date d'émission du rapport :	07/09/2017
Le repérage a été réalisé le :	01/09/2017	Accompagnateur :	
Par :	Mickaël JULIEN	Laboratoire d'Analyses :	ITGA
N° certificat de qualification :	CPDI 4129	Adresse laboratoire :	3 RUE ARMAND HERPIN LACROIX - CS 46537 35065 RENNES CEDEX
Date d'obtention :	01/01/2017	Numéro d'accréditation :	1-5967
Le présent rapport est établi par une personne dont les compétences sont certifiées par :	I.CERT Parc Edonia - Bâtiment G - Rue de la Terre Victoria - 35760 SAINT-GREGOIRE	Organisme d'assurance professionnelle :	ALLIANZ
		Adresse assurance :	Direction Opérations Entreprises 5C Esplanade Charles de Gaulle 33081 BORDEAUX CEDEX
		N° de contrat d'assurance :	55897385
		Date de validité :	31/12/2017

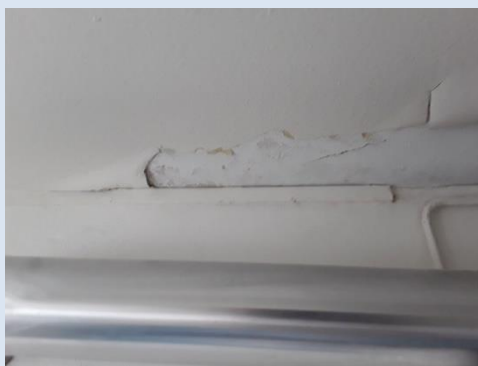
EMPLACEMENT

PRELEVEMENT : 13LBD0102P001		
NOM DU CLIENT	NUMERO DU DOSSIER	PIECE OU LOCAL
OPH77	13LBD0102 01/09/2017	Cuisine
MATERIAU	DATE DE PRELEVEMENT	NOM DE L'OPERATEUR
Enduit plâtreux blanc en vrac non séparable + peintures multiples non séparable	01/09/2017	JULIEN Mickaël
LOCALISATION		RESULTAT
Plafond		Amiante non détecté

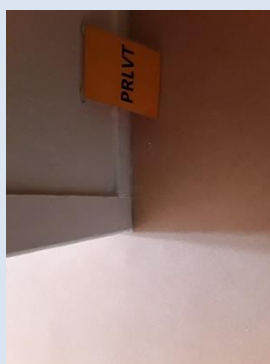
EMPLACEMENT

PRELEVEMENT : 13LBD0102P002		
NOM DU CLIENT	NUMERO DU DOSSIER	PIECE OU LOCAL
OPH77	13LBD0102 01/09/2017	Chambre 1
MATERIAU	DATE DE PRELEVEMENT	NOM DE L'OPERATEUR
Enduit plâtreux blanc en vrac + peinture non séparable + carton non séparable	01/09/2017	JULIEN Mickaël
LOCALISATION		RESULTAT
Mur E		Amiante non détecté

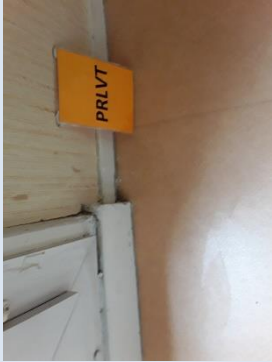
PRELEVEMENT : 13LBD0102P003		
NOM DU CLIENT	NUMERO DU DOSSIER	PIECE OU LOCAL
OPH77	13LBD0102 01/09/2017	Chambre 3
MATERIAU	DATE DE PRELEVEMENT	NOM DE L'OPERATEUR
Enduit blanc en vrac non séparable + peintures multiples non séparable + matériau gris non séparable	01/09/2017	JULIEN Mickaël
LOCALISATION	RESULTAT	
Mur A	Amiante non détecté	
EMPLACEMENT
