Rapport de mission de repérage des matériaux et produits contenant de l'amiante avant réalisation de travaux

10 AVENUE CHARLES PEGUY

77000 MELUN

RAPPORT N° :	2019 9611_AUTRES	Laboratoire d'Analyses :	ITGA
Repérage réalisé le :	16/05/2019	Adresse laboratoire :	3 RUE ARMAND HERPIN LACROIX - CS 46537 35065 RENNES CEDEX
Accompagnateur :		Numéro d'accréditation :	1-5967
Par :	Mickaël JULIEN	Organisme d'assurance professionnelle :	AXA France
N° certificat :	CPDI 4129	Adresse assurance :	313 Terrasses de l'Arche 92727 NANTERRE CEDEX
Date d'obtention :	01/01/2017	N° de contrat d'assurance :	10158549604
Organisme certificateur	I.CERT Parc Edonia - Bâtiment G - Rue de la Terre Victoria - 35760 SAINT-GREGOIRE	Date de validité :	31/12/2019

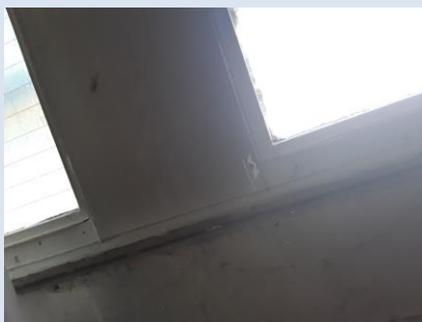
PRELEVEMENT : 2019 9611_AUTRESP001			
NOM DU CLIENT	NUMERO DU DOSSIER		PIECE OU LOCAL
OPH77	2019 9611_AUTRES 16/05/2019		Archive 1 (RC)
ELEMENT	DESCRIPTIF DU LABORATOIRE	DATE DE PRELEVEMENT	NOM DE L'OPERATEUR
Peinture	Peintures multiples en faible quantité en vrac	16/05/2019	JULIEN Mickaël
LOCALISATION		RESULTAT	
Fenêtres		Amiante non détecté

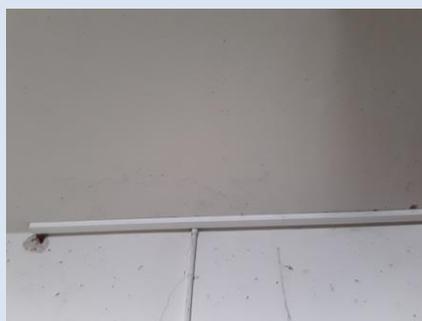
PRELEVEMENT : 2019 9611_AUTRESP003			
NOM DU CLIENT	NUMERO DU DOSSIER	PIECE OU LOCAL	
OPH77	2019 9611_AUTRES 16/05/2019	Archive 1 (RC)	
ELEMENT	DESCRIPTIF DU LABORATOIRE	DATE DE PRELEVEMENT	NOM DE L'OPERATEUR
Enduit béton	Enduit beige en faible quantité + peinture en faible quantité non séparable	16/05/2019	JULIEN Mickaël
LOCALISATION		RESULTAT	
Plafond		Amiante non détecté

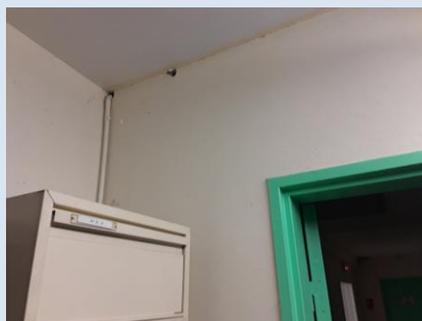
PRELEVEMENT : 2019 9611_AUTRESP004			
NOM DU CLIENT	NUMERO DU DOSSIER	PIECE OU LOCAL	
OPH77	2019 9611_AUTRES 16/05/2019	Couloir (RC)	
ELEMENT	DESCRIPTIF DU LABORATOIRE	DATE DE PRELEVEMENT	NOM DE L'OPERATEUR
Enduit ciment	Matériau gris	16/05/2019	JULIEN Mickaël
LOCALISATION		RESULTAT	
Mur D		Fr1:Amiante non détecté

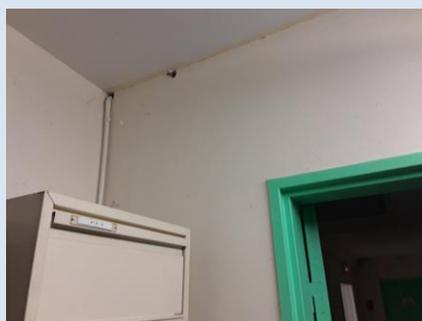
PRELEVEMENT : 2019 9611_AUTRESP004

NOM DU CLIENT	NUMERO DU DOSSIER	PIECE OU LOCAL	
OPH77	2019 9611_AUTRES 16/05/2019	Couloir (RC)	
ELEMENT	DESCRIPTIF DU LABORATOIRE	DATE DE PRELEVEMENT	NOM DE L'OPERATEUR
Enduit ciment	Matériau plâtreux beige en faible quantité non séparable + peinture non séparable	16/05/2019	JULIEN Mickaël
LOCALISATION		RESULTAT	
Mur D		Fr2:Amiante non détecté
