RAPPORT DE MISSION DE REPERAGE DES MATERIAUX ET PRODUITS CONTENANT DE L'AMIANTE AVANT TRAVAUX

Norme NF X46-020 (12/2008) & Code de la santé Publique, articles R1334-14 à 29 (abrogeant le décret 96-97 du 07 février 96) - Programme de repérage de la liste C du décret 2011-629 du 03 juin 2011

4 SQUARE F COUPERIN ESC
A2 13LA20201 (13LA20201)
77000 MELUN

Edité à SAMOIS SUR SEINE, le 17/05/2017

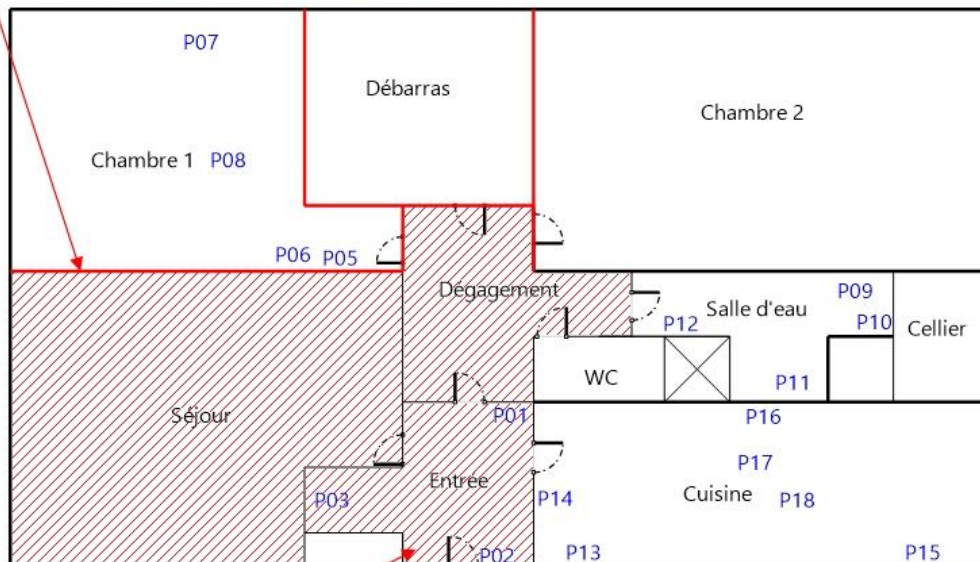
A {FSA0006-280417}

Mur B

Substrat : plâtre - Revêtement : Tapisserie (Etat : Score EP)

A {FSA0004-280417}

Plafond

Substrat : béton+plâtre - Revêtement : Peinture (Etat : Score EP)

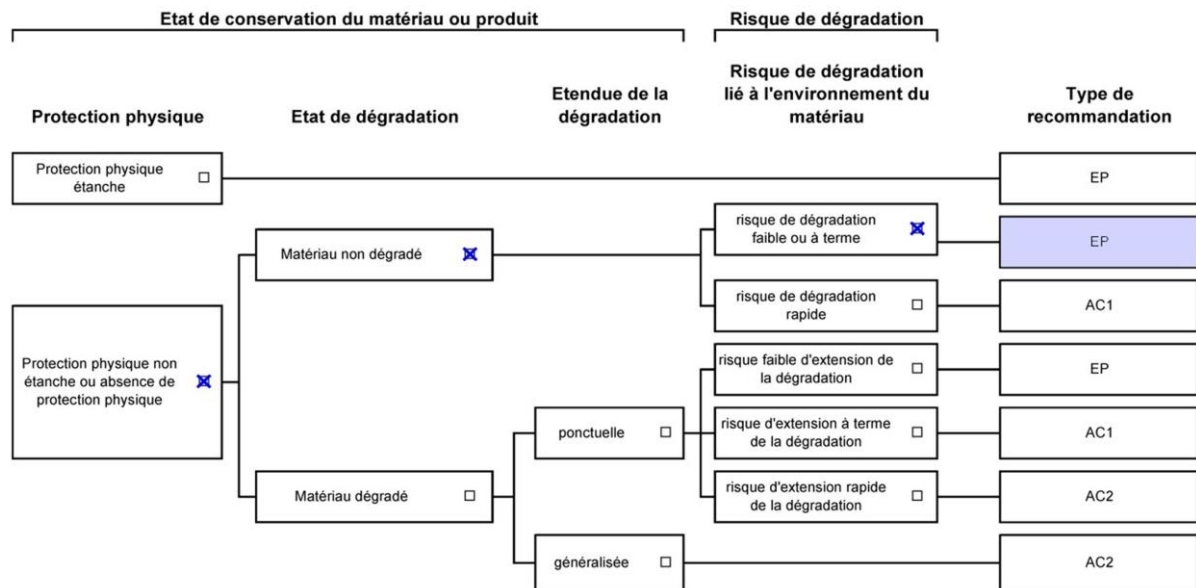
Matériau : Substrat : béton+plâtre - Revêtement : Peinture

Résultat Score EP (Z-III-RF)

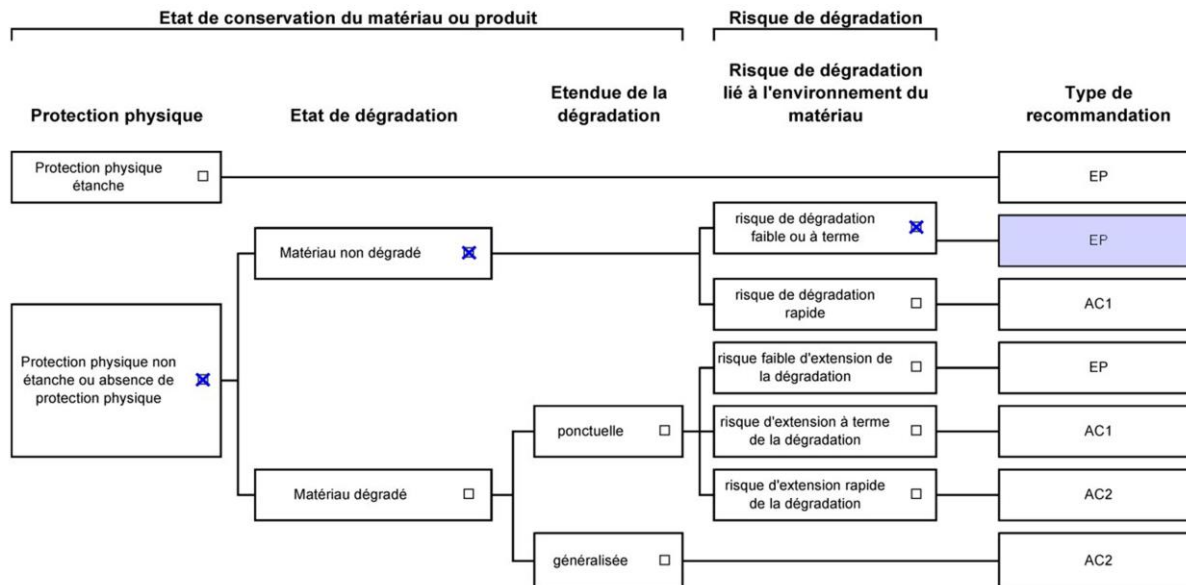
Matériau : Substrat : béton+plâtre - Revêtement : Peinture

Résultat Score EP (Z-III-RF)

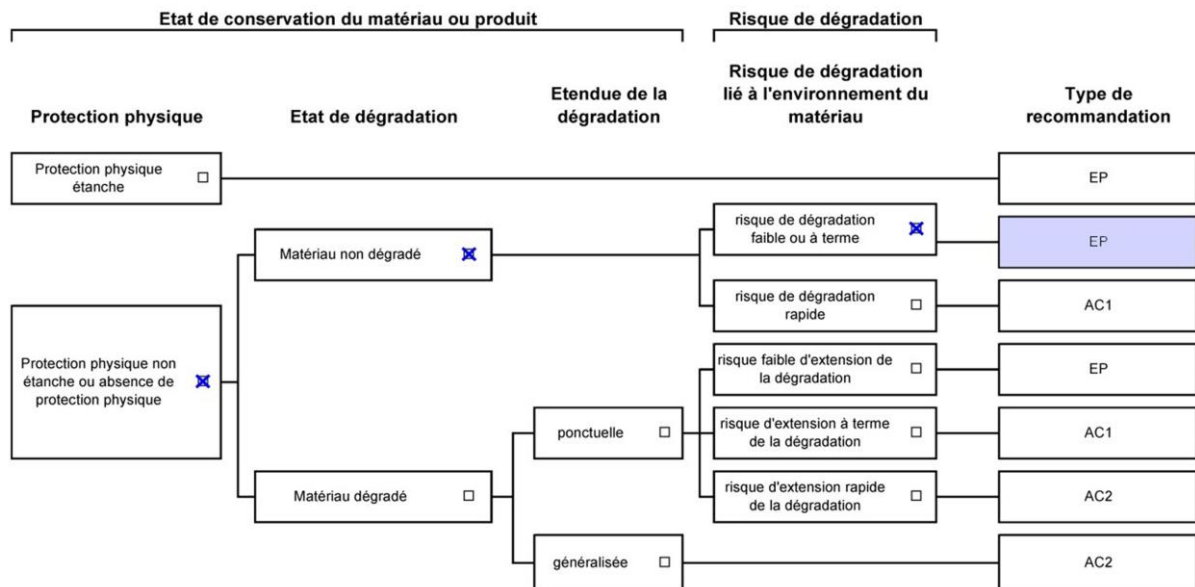
Matériau : Substrat : plâtre - Revêtement : Tapisserie

Résultat Score EP (Z-III-RF)
