RAPPORT DE MISSION DE REPERAGE DES MATERIAUX ET PRODUITS CONTENANT DE L'AMIANTE AVANT TRAVAUX

45 AVENUE ANTOINE DE
 SAINT EXUPERY
 ESC B5 13LB50201
 77000 MELUN

Etage 2; Porte 1
866777
2017/8148
04/05/2017

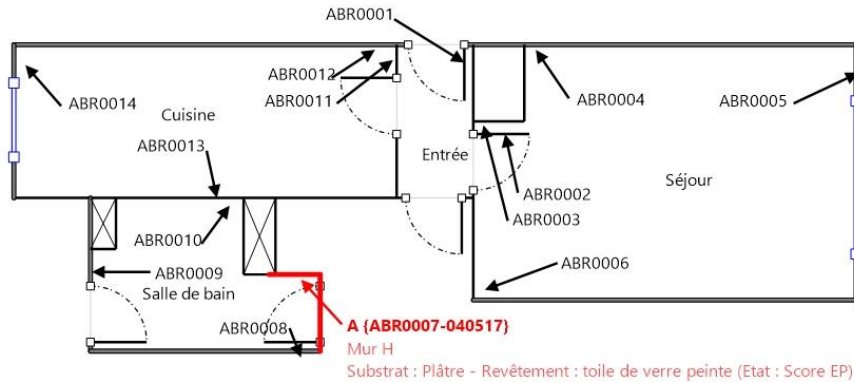
Rez-de-chaussée - logt 1

Localisation	Identifiant + Description	Conclusion (justification)	Etat de conservation	Photo
porte 21 - Salle de bain	Identifiant: 0007 Prélèvement: 866777/ABR0007-040517 Description: Substrat : Plâtre - Revêtement : toile de verre peinte Composant de la construction: Mur Partie à sonder: Substrat : Plâtre - Revêtement : toile de verre peinte	Présence d'amiante (Après analyse en laboratoire)	Score EP (Z-III-RF)

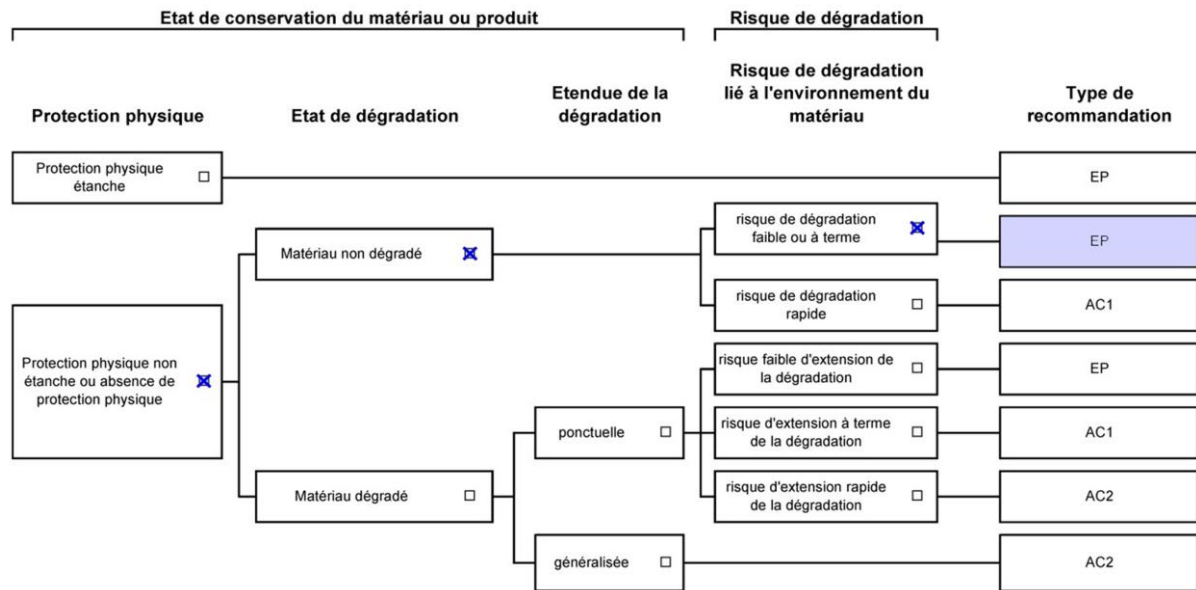
Dossier n° 866777
 Date de l'évaluation : 04/05/2017
 Bâtiment / local ou zone homogène : porte 21 - Salle de bain
 Identifiant Matériau : 0007
 Matériau : Substrat : Plâtre - Revêtement : toile de verre peinte
 Résultat Score EP (Z-III-RF)

EP : Surveiller l'évolution de l'état de conservation.
 AC1 : Recouvrir le matériau d'une couche de protection.
 AC2 : Supprimer ou remplacer le composant.
