Rapport de mission de repérage des matériaux et produits contenant de l'amiante avant réalisation de travaux

5 AVENUE ANTOINE DE ST EXUPERY APT 01

77000 MELUN

RAPPORT N° :	OPH77 13LBG0001	Date d'émission du rapport :	19/07/2017
Le repérage a été réalisé le :	05/07/2017	Accompagnateur :	
Par :	Amadou SY	Laboratoire d'Analyses :	ITGA
N° certificat de qualification :	CPDI4148	Adresse laboratoire :	3 RUE ARMAND HERPIN LACROIX - CS 46537 35065 RENNES CEDEX
Date d'obtention :	09/11/2016	Numéro d'accréditation :	1-5967
Le présent rapport est établi par une personne dont les compétences sont certifiées par :	I.CERT Parc Edonia - Bâtiment G - Rue de la Terre Victoria - 35760 SAINT-GREGOIRE	Organisme d'assurance professionnelle :	ALLIANZ
		Adresse assurance :	Direction Opérations Entreprises 5C Esplanade Charles de Gaulle 33081 BORDEAUX CEDEX
		N° de contrat d'assurance :	55897385
		Date de validité :	31/12/2017

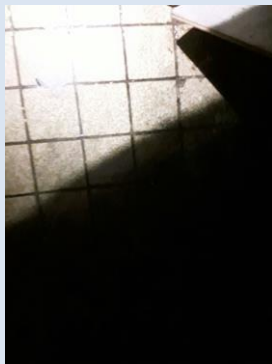
PRELEVEMENT : 13LBG0001P004		
NOM DU CLIENT	NUMERO DU DOSSIER	PIECE OU LOCAL
OPH77	13LBG0001 05/07/2017	Cuisine
MATERIAU	DATE DE PRELEVEMENT	NOM DE L'OPERATEUR
Colle grise + carrelage	05/07/2017	SY Amadou
LOCALISATION	RESULTAT	
Sols	Amiante non détecté

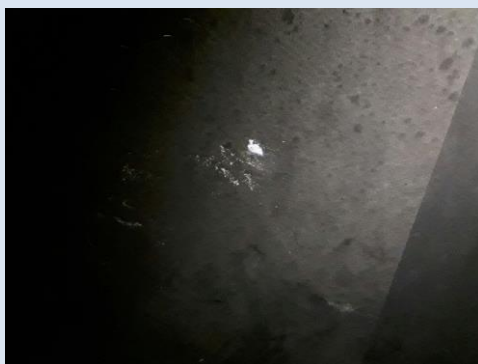
PRELEVEMENT : 13LBG0001P009		
NOM DU CLIENT	NUMERO DU DOSSIER	PIECE OU LOCAL
OPH77	13LBG0001 05/07/2017	Chambre 2
MATERIAU	DATE DE PRELEVEMENT	NOM DE L'OPERATEUR
Enduit plâtreux blanc en vrac + peintures multiples non séparable	05/07/2017	SY Amadou
LOCALISATION	RESULTAT	
Mur A	Amiante non détecté
