Rapport de mission de repérage des matériaux et produits contenant de l'amiante avant réalisation de travaux

3 SQUARE DE LORIENT

MODULE 13CDB0001
77000 MELUN

RAPPORT N° :	13CDB0001	Laboratoire d'Analyses :	ITGA
Repérage réalisé le :	11/03/2019	Adresse laboratoire :	3 RUE ARMAND HERPIN LACROIX - CS 46537 35065 RENNES CEDEX
Accompagnateur :		Numéro d'accréditation :	1-5967
Par :	Ronald FRANCHINARD	Organisme d'assurance professionnelle :	AXA France
N° certificat :		Adresse assurance :	313 Terrasses de l'Arche 92727 NANTERRE CEDEX
Date d'obtention :		N° de contrat d'assurance :	10158549604
Organisme certificateur		Date de validité :	31/12/2019

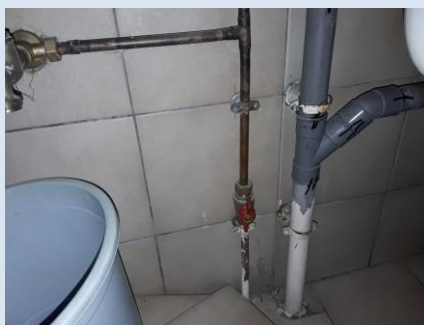
PRELEVEMENT : 13CDB0001P001			
NOM DU CLIENT	NUMERO DU DOSSIER		PIECE OU LOCAL
OPH77	13CDB0001 11/03/2019		Salle de bains (RC)
ELEMENT	DESCRIPTIF DU LABORATOIRE	DATE DE PRELEVEMENT	NOM DE L'OPERATEUR
Peinture	Peintures multiples en vrac	11/03/2019	FRANCHINARD Ronald
LOCALISATION		RESULTAT	
Réseaux de distribution		Amiante non détecté

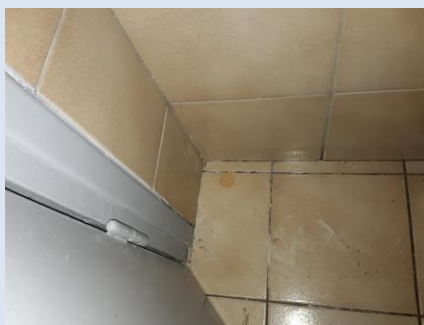
PRELEVEMENT : 13CDB0001P002			
NOM DU CLIENT	NUMERO DU DOSSIER		PIECE OU LOCAL
OPH77	13CDB0001 11/03/2019		WC (RC)
ELEMENT	DESCRIPTIF DU LABORATOIRE	DATE DE PRELEVEMENT	NOM DE L'OPERATEUR
Colle carrelage	Colle grise + matériau compact gris hétérogène non séparable	11/03/2019	FRANCHINARD Ronald
LOCALISATION		RESULTAT	
Sol		Fr1:Amiante non détecté

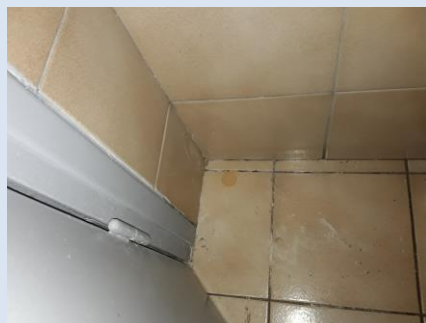
PRELEVEMENT : 13CDB0001P002			
NOM DU CLIENT	NUMERO DU DOSSIER		PIECE OU LOCAL
OPH77	13CDB0001 11/03/2019		WC (RC)
ELEMENT	DESCRIPTIF DU LABORATOIRE	DATE DE PRELEVEMENT	NOM DE L'OPERATEUR
Colle carrelage	Carrelage	11/03/2019	FRANCHINARD Ronald
LOCALISATION		RESULTAT	
Sol		Fr2:Amiante non détecté

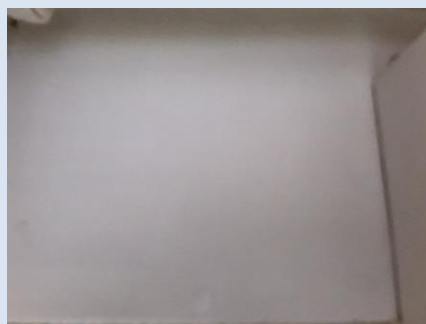
PRELEVEMENT : 13CDB0001P003			
NOM DU CLIENT	NUMERO DU DOSSIER		PIECE OU LOCAL
OPH77	13CDB0001 11/03/2019		WC (RC)
ELEMENT	DESCRIPTIF DU LABORATOIRE	DATE DE PRELEVEMENT	NOM DE L'OPERATEUR
Enduit béton	Enduit plâtreux blanc en vrac + peinture non séparable	11/03/2019	FRANCHINARD Ronald
LOCALISATION		RESULTAT	
Mur B		Amiante non détecté

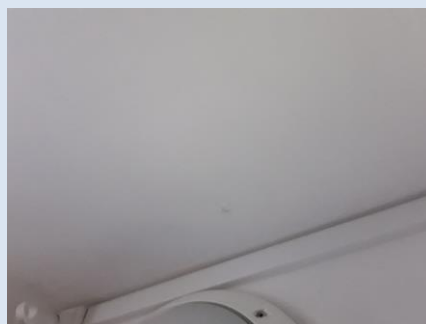
PRELEVEMENT : 13CDB0001P004			
NOM DU CLIENT	NUMERO DU DOSSIER		PIECE OU LOCAL
OPH77	13CDB0001 11/03/2019		WC (RC)
ELEMENT	DESCRIPTIF DU LABORATOIRE	DATE DE PRELEVEMENT	NOM DE L'OPERATEUR
Enduit plaque de plâtre	Enduit plâtreux blanc en vrac + carton en faible quantité non séparable + peinture en faible quantité non séparable	11/03/2019	FRANCHINARD Ronald
LOCALISATION		RESULTAT	
Plafond		Amiante non détecté

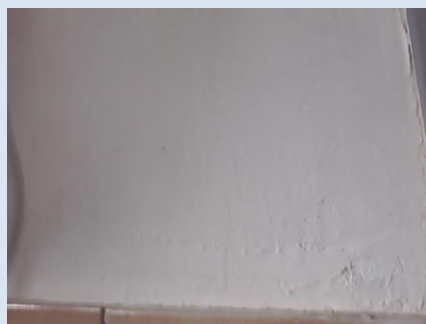
PRELEVEMENT : 13CDB0001P005			
NOM DU CLIENT	NUMERO DU DOSSIER		PIECE OU LOCAL
OPH77	13CDB0001 11/03/2019		WC (RC)
ELEMENT	DESCRIPTIF DU LABORATOIRE	DATE DE PRELEVEMENT	NOM DE L'OPERATEUR
Enduit béton	Enduit gris en vrac + peinture non séparable	11/03/2019	FRANCHINARD Ronald
LOCALISATION		RESULTAT	
Mur D		Amiante non détecté
