## Rapport de mission de repérage des matériaux et produits contenant de l'amiante avant réalisation de travaux

3 square francois couperin-apt3

770001 MELUN

RAPPORT N° :	13LA10302	Laboratoire d'Analyses :	ITGA
Repérage réalisé le :	21/09/2017	Adresse laboratoire :	3 RUE ARMAND HERPIN LACROIX - CS 46537 35065 RENNES CEDEX
Accompagnateur :		Numéro d'accréditation :	1-5967
Par :	Gaetan BEDEL	Organisme d'assurance professionnelle :	ALLIANZ
N° certificat :	CPDI3869	Adresse assurance :	Direction Opérations Entreprises 5C Esplanade Charles de Gaulle 33081 BORDEAUX CEDEX
Date d'obtention :	22/04/2016	N° de contrat d'assurance :	55897385
Organisme certificateur	I.CERT PARC EDONIA - BAT G - RUE DE LA TERRE VICTORIA - 35760 SAINT GREGOIRE	Date de validité :	31/12/2017

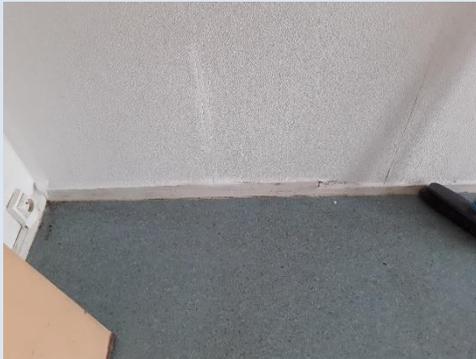
PRELEVEMENT : 13LA10302P001			
NOM DU CLIENT	NUMERO DU DOSSIER		PIECE OU LOCAL
OPH77	13LA10302 21/09/2017		Séjour
ELEMENT	DESCRIPTIF DU LABORATOIRE	DATE DE PRELEVEMENT	NOM DE L'OPERATEUR
Enduit / Peinture béton	Enduit plâtreux blanc en vrac non séparable + toile fibreuse blanche non séparable + peintures multiples non séparable	21/09/2017	BEDEL Gaetan
LOCALISATION		RESULTAT	
Mur A		Amiante non détecté	
EMPLACEMENT

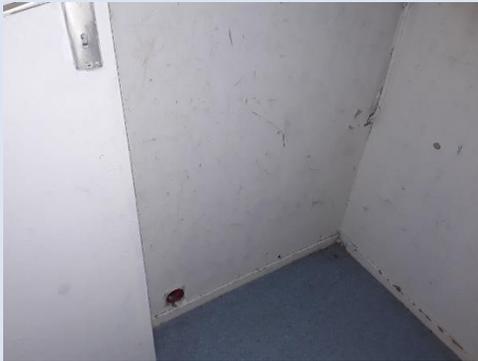
PRELEVEMENT : 13LA10302P002				
NOM DU CLIENT		NUMERO DU DOSSIER		PIECE OU LOCAL
OPH77		13LA10302 21/09/2017		Débarras
ELEMENT	DESCRIPTIF DU LABORATOIRE	DATE DE PRELEVEMENT	NOM DE L'OPERATEUR	
Enduit / Peinture plaque de plâtre	Enduit plâtreux blanc en vrac non séparable + peinture non séparable + papier non séparable	21/09/2017	BEDEL Gaetan	
LOCALISATION			RESULTAT	
Mur A			Amiante non détecté	
EMPLACEMENT

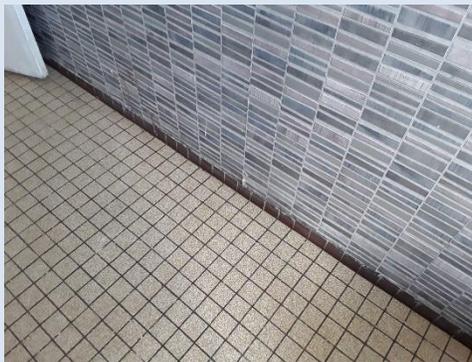
PRELEVEMENT : 13LA10302P004				
NOM DU CLIENT		NUMERO DU DOSSIER		PIECE OU LOCAL
OPH77		13LA10302 21/09/2017		Cuisine
ELEMENT	DESCRIPTIF DU LABORATOIRE	DATE DE PRELEVEMENT	NOM DE L'OPERATEUR	
Enduit / Peinture béton	Enduit plâtreux blanc en faible quantité en vrac non séparable + toile fibreuse blanche non séparable + peintures multiples non séparable + papier non séparable	21/09/2017	BEDEL Gaetan	
LOCALISATION			RESULTAT	
Mur A			Amiante non détecté

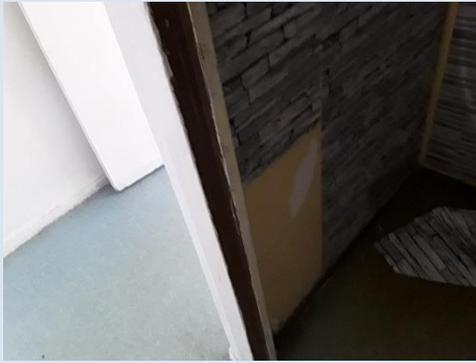
PRELEVEMENT : 13LA10302P005			
NOM DU CLIENT	NUMERO DU DOSSIER		PIECE OU LOCAL
OPH77	13LA10302 21/09/2017		WC
ELEMENT	DESCRIPTIF DU LABORATOIRE	DATE DE PRELEVEMENT	NOM DE L'OPERATEUR
Enduit plaque de plâtre	Enduit plâtreux blanc en vrac non séparable + toile fibreuse blanche non séparable + peinture non séparable + papier non séparable	21/09/2017	BEDEL Gaetan
LOCALISATION		RESULTAT	
Mur A		Amiante non détecté	
EMPLACEMENT

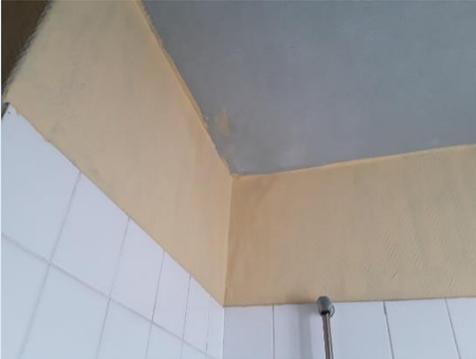
PRELEVEMENT : 13LA10302P006			
NOM DU CLIENT	NUMERO DU DOSSIER		PIECE OU LOCAL
OPH77	13LA10302 21/09/2017		Salle de bains
ELEMENT	DESCRIPTIF DU LABORATOIRE	DATE DE PRELEVEMENT	NOM DE L'OPERATEUR
Enduit / Peinture béton	Enduit plâtreux blanc en vrac non séparable + peintures multiples non séparable	21/09/2017	BEDEL Gaetan
LOCALISATION		RESULTAT	
Plafond		Amiante non détecté	
EMPLACEMENT

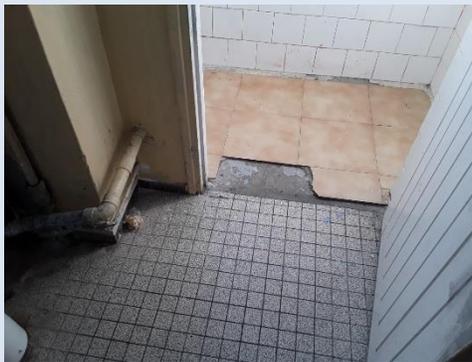
PRELEVEMENT : 13LA10302P007			
NOM DU CLIENT	NUMERO DU DOSSIER		PIECE OU LOCAL
OPH77	13LA10302 21/09/2017		Local 1
ELEMENT	DESCRIPTIF DU LABORATOIRE	DATE DE PRELEVEMENT	NOM DE L'OPERATEUR
Carrelage	Colle beige avec poussières + joint cassant beige en faible quantité non séparable + peinture en faible quantité non séparable + carrelage	21/09/2017	BEDEL Gaetan
LOCALISATION		RESULTAT	
Sol		Amiante non détecté

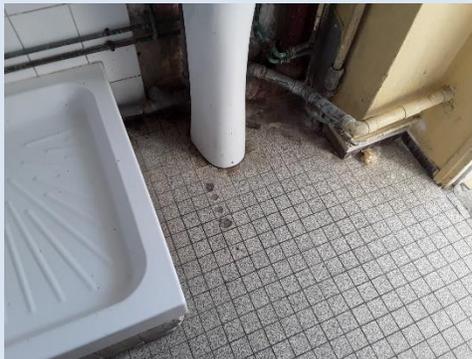
PRELEVEMENT : 13LA10302P008				
NOM DU CLIENT		NUMERO DU DOSSIER		PIECE OU LOCAL
OPH77		13LA10302 21/09/2017		Salle de bains
ELEMENT	DESCRIPTIF DU LABORATOIRE	DATE DE PRELEVEMENT	NOM DE L'OPERATEUR	
Carrelage	Colle grise non séparable + joint cassant gris + carrelage	21/09/2017	BEDEL Gaetan	
LOCALISATION			RESULTAT	
Sol			Amiante non détecté

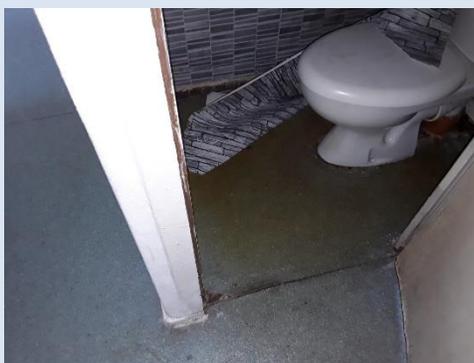
PRELEVEMENT : 13LA10302P009			
NOM DU CLIENT	NUMERO DU DOSSIER		PIECE OU LOCAL
OPH77	13LA10302 21/09/2017		WC
ELEMENT	DESCRIPTIF DU LABORATOIRE	DATE DE PRELEVEMENT	NOM DE L'OPERATEUR
Revêtement souple	Revêtement souple vert + colle polymère jaune avec poussières non séparable	21/09/2017	BEDEL Gaetan
LOCALISATION		RESULTAT	
Sol		Amiante non détecté

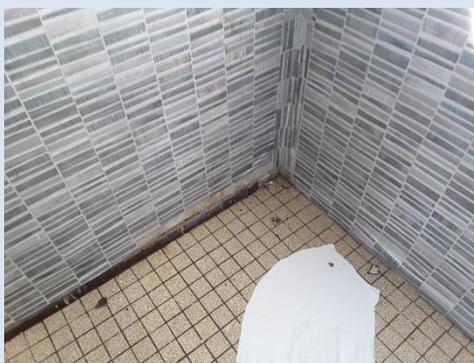
PRELEVEMENT : 13LA10302P010			
NOM DU CLIENT	NUMERO DU DOSSIER		PIECE OU LOCAL
OPH77	13LA10302 21/09/2017		Cuisine
ELEMENT	DESCRIPTIF DU LABORATOIRE	DATE DE PRELEVEMENT	NOM DE L'OPERATEUR
Plinthes	Carrelage	21/09/2017	BEDEL Gaetan
LOCALISATION		RESULTAT	
Mur B		Fr3:Amiante non détecté

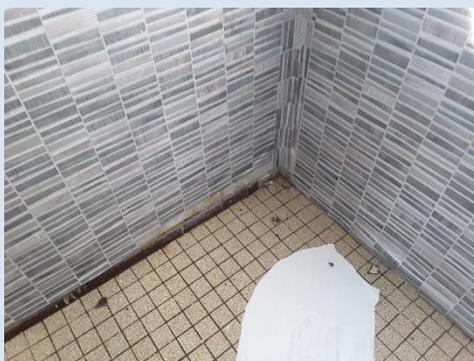
PRELEVEMENT : 13LA10302P010			
NOM DU CLIENT	NUMERO DU DOSSIER		PIECE OU LOCAL
OPH77	13LA10302 21/09/2017		Cuisine
ELEMENT	DESCRIPTIF DU LABORATOIRE	DATE DE PRELEVEMENT	NOM DE L'OPERATEUR
Plinthes	Peinture	21/09/2017	BEDEL Gaetan
LOCALISATION		RESULTAT	
Mur B		Fr2:Amiante non détecté

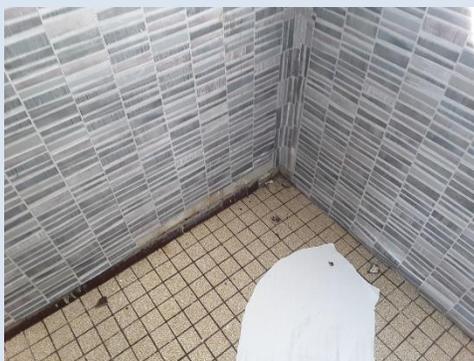
PIECE	ETAGE	ELEMENTS	N° Echantillon	REPERAGE	ETAT	RESULTAT
Cuisine		Colle grise + couche plâtreuse blanche non séparable	13LA10302P010	Mur B	DEGRADATION PARTIELLE	Fr1:Amiante détecté (Chrysotile)

PRELEVEMENT : 13LA10302P010			
NOM DU CLIENT	NUMERO DU DOSSIER		PIECE OU LOCAL
OPH77	13LA10302 21/09/2017		Cuisine
ELEMENT	DESCRIPTIF DU LABORATOIRE	DATE DE PRELEVEMENT	NOM DE L'OPERATEUR
Plinthes	Colle grise + couche plâtreuse blanche non séparable	21/09/2017	BEDEL Gaetan
LOCALISATION		RESULTAT	
Mur B		Fr1:Amiante détecté (Chrysotile)

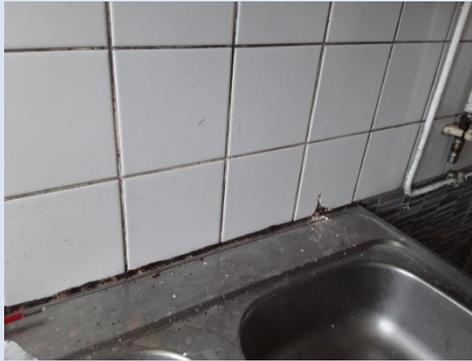
PRELEVEMENT : 13LA10302P011			
NOM DU CLIENT	NUMERO DU DOSSIER		PIECE OU LOCAL
OPH77	13LA10302 21/09/2017		Cuisine
ELEMENT	DESCRIPTIF DU LABORATOIRE	DATE DE PRELEVEMENT	NOM DE L'OPERATEUR
Faïence 1	Colle beige + peinture + carrelage	21/09/2017	BEDEL Gaetan
LOCALISATION		RESULTAT	
Mur C		Amiante non détecté
