Rapport de mission de repérage des matériaux et produits contenant de l'amiante avant réalisation de travaux

R. 4412-97 modifié par le décret 2012-639 du 4 mai 2012
Norme NF X 46-020

4 SQUARE F. COUPERIN LGT 1

77000 MELUN

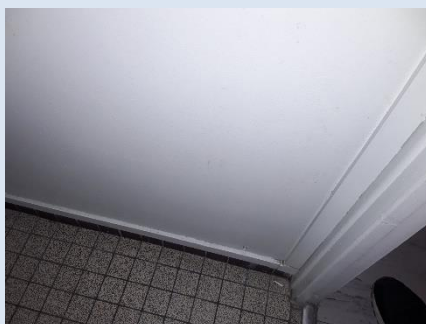
PRELEVEMENT : 13LA20401P002			
NOM DU CLIENT	NUMERO DU DOSSIER		PIECE OU LOCAL
OPH77	13LA20401 13/11/2017		WC
ELEMENT	DESCRIPTIF DU LABORATOIRE	DATE DE PRELEVEMENT	NOM DE L'OPERATEUR
Enduit / Peinture	Enduit plâtreux blanc en vrac + carton non séparable + peinture non séparable	13/11/2017	BEDEL Gaëtan
LOCALISATION		RESULTAT	
Mur C		Amiante non détecté

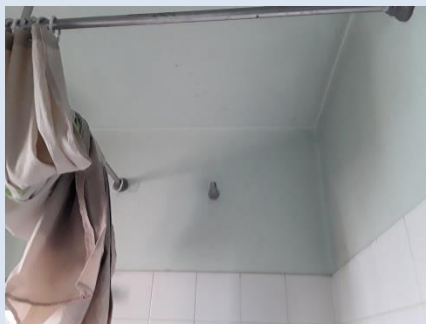
PRELEVEMENT : 13LA20401P003			
NOM DU CLIENT	NUMERO DU DOSSIER		PIECE OU LOCAL
OPH77	13LA20401 13/11/2017		Salle de bains
ELEMENT	DESCRIPTIF DU LABORATOIRE	DATE DE PRELEVEMENT	NOM DE L'OPERATEUR
Enduit / Peinture béton	Enduit plâtreux blanc en vrac + peinture non séparable	13/11/2017	BEDEL Gaëtan
LOCALISATION		RESULTAT	
Plafonds		Amiante non détecté

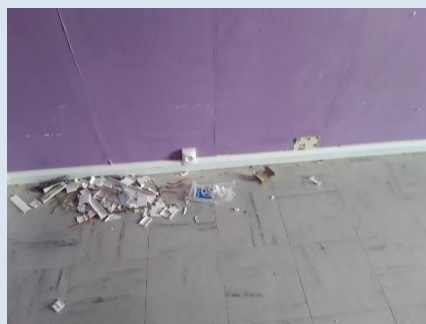
PRELEVEMENT : 13LA20401P004			
NOM DU CLIENT	NUMERO DU DOSSIER	PIECE OU LOCAL	
OPH77	13LA20401 13/11/2017	Chambre 2	
ELEMENT	DESCRIPTIF DU LABORATOIRE	DATE DE PRELEVEMENT	NOM DE L'OPERATEUR
Enduit / Peinture béton	Enduit compact gris hétérogène + peintures multiples en faible quantité non séparable	13/11/2017	BEDEL Gaëtan
LOCALISATION		RESULTAT	
Mur A		Amiante non détecté

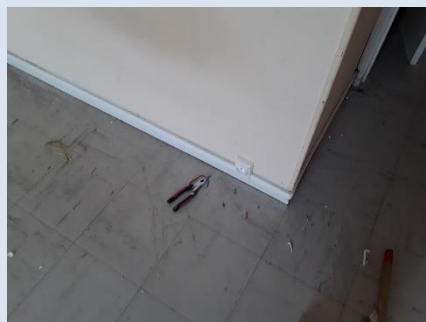
PRELEVEMENT : 13LA20401P005			
NOM DU CLIENT	NUMERO DU DOSSIER	PIECE OU LOCAL	
OPH77	13LA20401 13/11/2017	Chambre 1	
ELEMENT	DESCRIPTIF DU LABORATOIRE	DATE DE PRELEVEMENT	NOM DE L'OPERATEUR
Enduit / Peinture	Enduit beige en vrac + peintures multiples non séparable + matériau gris en faible quantité non séparable	13/11/2017	BEDEL Gaëtan
LOCALISATION		RESULTAT	
Mur D		Amiante détecté (Chrysotile)

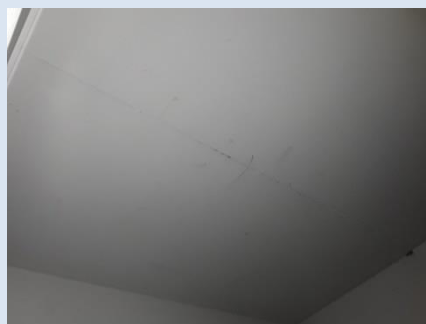
PRELEVEMENT : 13LA20401P006			
NOM DU CLIENT	NUMERO DU DOSSIER	PIECE OU LOCAL	
OPH77	13LA20401 13/11/2017	Cellier 1	
ELEMENT	DESCRIPTIF DU LABORATOIRE	DATE DE PRELEVEMENT	NOM DE L'OPERATEUR
Enduit / Peinture béton	Enduit plâtreux blanc en vrac + peinture non séparable	13/11/2017	BEDEL Gaëtan
LOCALISATION		RESULTAT	
Plafonds		Amiante non détecté

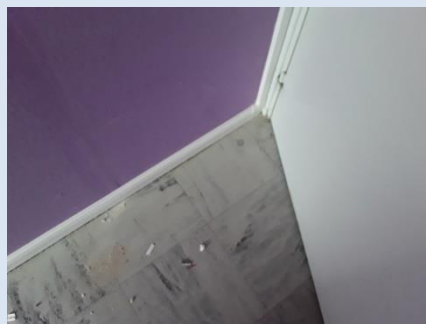
PRELEVEMENT : 13LA20401P007			
NOM DU CLIENT	NUMERO DU DOSSIER	PIECE OU LOCAL	
OPH77	13LA20401 13/11/2017	Chambre 2	
ELEMENT	DESCRIPTIF DU LABORATOIRE	DATE DE PRELEVEMENT	NOM DE L'OPERATEUR
Dalle de sol	Dalle dure cassante grise	13/11/2017	BEDEL Gaëtan
LOCALISATION		RESULTAT	
Sols		Fr1:Amiante détecté (Chrysotile)

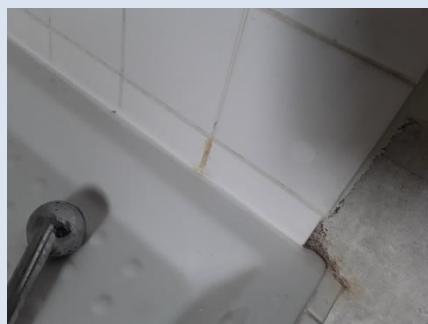
PRELEVEMENT : 13LA20401P009			
NOM DU CLIENT	NUMERO DU DOSSIER	PIECE OU LOCAL	
OPH77	13LA20401 13/11/2017	Salle de bains	
ELEMENT	DESCRIPTIF DU LABORATOIRE	DATE DE PRELEVEMENT	NOM DE L'OPERATEUR
Faïence 1	Colle beige + couche plâtreuse blanche en faible quantité non séparable + carrelage	13/11/2017	BEDEL Gaëtan
LOCALISATION		RESULTAT	
Mur D		Amiante non détecté
