Rapport de mission de repérage des matériaux et produits contenant de l'amiante avant réalisation de travaux

5 SQUARE F. COUPERIN

13LA30401
77000 MELUN

RAPPORT N° :	13LA30401/	Laboratoire d'Analyses :	ITGA
Repérage réalisé le :	13/02/2019	Adresse laboratoire :	3 RUE ARMAND HERPIN LACROIX - CS 46537 35065 RENNES CEDEX
Accompagnateur :		Numéro d'accréditation :	1-5967
Par :	Ronald FRANCHINARD	Organisme d'assurance professionnelle :	AXA France
N° certificat :		Adresse assurance :	313 Terrasses de l'Arche 92727 NANTERRE CEDEX
Date d'obtention :		N° de contrat d'assurance :	10158549604
Organisme certificateur		Date de validité :	31/12/2019

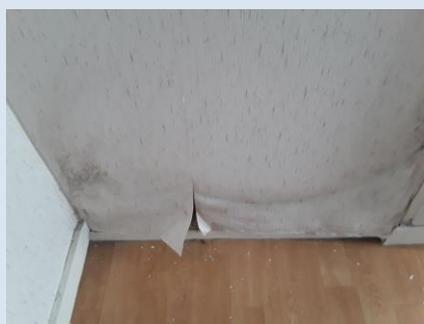
PRELEVEMENT : 13LA30401/P001			
NOM DU CLIENT	NUMERO DU DOSSIER		PIECE OU LOCAL
OPH77	13LA30401/ 13/02/2019		Chambre 2 (R+4)
ELEMENT	DESCRIPTIF DU LABORATOIRE	DATE DE PRELEVEMENT	NOM DE L'OPERATEUR
Enduit béton	Enduit plâtreux blanc en faible quantité avec poussières non séparable + papier avec poussières non séparable + peintures multiples	13/02/2019	FRANCHINARD Ronald
LOCALISATION		RESULTAT	
Mur B		Amiante non détecté

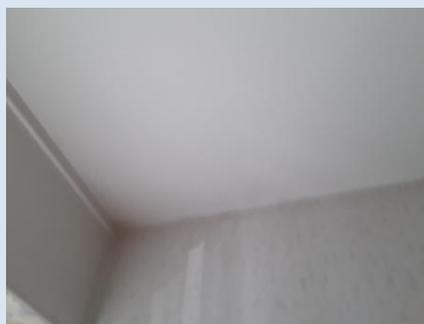
PRELEVEMENT : 13LA30401/P002			
NOM DU CLIENT	NUMERO DU DOSSIER		PIECE OU LOCAL
OPH77	13LA30401/ 13/02/2019		Chambre 2 (R+4)
ELEMENT	DESCRIPTIF DU LABORATOIRE	DATE DE PRELEVEMENT	NOM DE L'OPERATEUR
Enduit béton	Enduit plâtreux blanc en faible quantité en vrac non séparable + peintures multiples	13/02/2019	FRANCHINARD Ronald
LOCALISATION		RESULTAT	
Plafond		Amiante non détecté

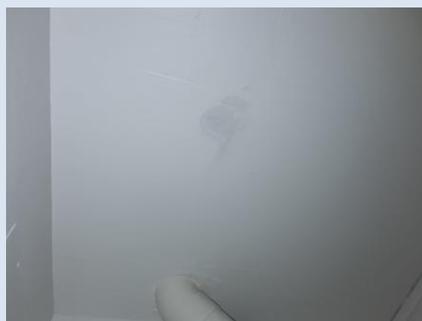
PRELEVEMENT : 13LA30401/P003			
NOM DU CLIENT	NUMERO DU DOSSIER	PIECE OU LOCAL	
OPH77	13LA30401/ 13/02/2019	WC (R+4)	
ELEMENT	DESCRIPTIF DU LABORATOIRE	DATE DE PRELEVEMENT	NOM DE L'OPERATEUR
Enduit béton	Enduit plâtreux blanc en vrac + peinture non séparable + matériau gris en faible quantité non séparable	13/02/2019	FRANCHINARD Ronald
LOCALISATION		RESULTAT	
Plafond		Amiante non détecté

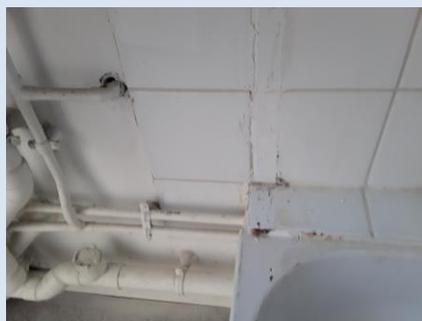
PRELEVEMENT : 13LA30401/P004			
NOM DU CLIENT	NUMERO DU DOSSIER	PIECE OU LOCAL	
OPH77	13LA30401/ 13/02/2019	Salle de bains (R+4)	
ELEMENT	DESCRIPTIF DU LABORATOIRE	DATE DE PRELEVEMENT	NOM DE L'OPERATEUR
Colle faïence	Colle beige + peinture non séparable	13/02/2019	FRANCHINARD Ronald
LOCALISATION		RESULTAT	
Mur C		Fr1:Amiante non détecté

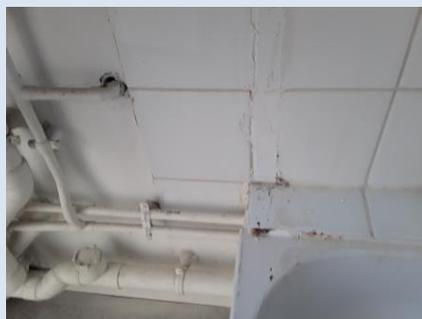
PRELEVEMENT : 13LA30401/P004

NOM DU CLIENT	NUMERO DU DOSSIER	PIECE OU LOCAL	
OPH77	13LA30401/ 13/02/2019	Salle de bains (R+4)	
ELEMENT	DESCRIPTIF DU LABORATOIRE	DATE DE PRELEVEMENT	NOM DE L'OPERATEUR
Colle faïence	Carrelage	13/02/2019	FRANCHINARD Ronald
LOCALISATION		RESULTAT	
Mur C		Fr2:Amiante non détecté

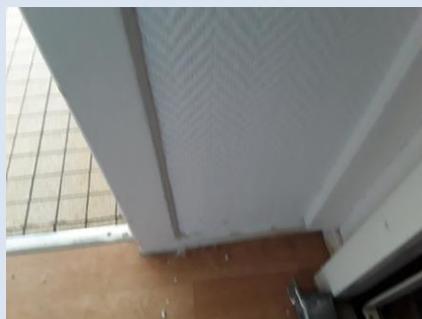
PRELEVEMENT : 13LA30401/P005

NOM DU CLIENT	NUMERO DU DOSSIER	PIECE OU LOCAL	
OPH77	13LA30401/ 13/02/2019	Entrée (R+4)	
ELEMENT	DESCRIPTIF DU LABORATOIRE	DATE DE PRELEVEMENT	NOM DE L'OPERATEUR
Enduit plaque de plâtre	Enduit plâtreux blanc en faible quantité en vrac non séparable + peintures multiples non séparable + carton en vrac + toile fibreuse blanche en faible quantité en vrac non séparable	13/02/2019	FRANCHINARD Ronald
LOCALISATION		RESULTAT	
Mur C		Amiante non détecté

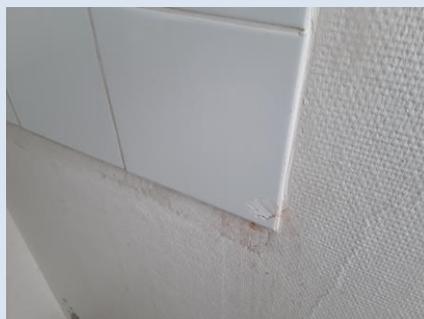
PRELEVEMENT : 13LA30401/P008			
NOM DU CLIENT	NUMERO DU DOSSIER	PIECE OU LOCAL	
OPH77	13LA30401/ 13/02/2019	Cuisine (R+4)	
ELEMENT	DESCRIPTIF DU LABORATOIRE	DATE DE PRELEVEMENT	NOM DE L'OPERATEUR
Colle faïence	Colle beige + matériau gris en faible quantité non séparable + peintures multiples non séparable + toile fibreuse blanche non séparable	13/02/2019	FRANCHINARD Ronald
LOCALISATION		RESULTAT	
Mur B		Fr1:Amiante non détecté

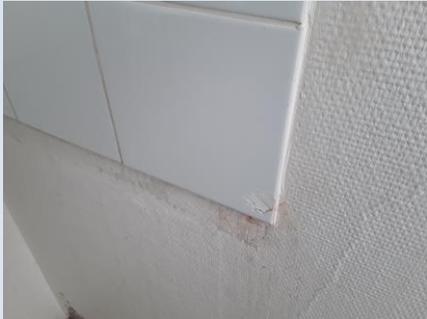
PRELEVEMENT : 13LA30401/P008			
NOM DU CLIENT	NUMERO DU DOSSIER	PIECE OU LOCAL	
OPH77	13LA30401/ 13/02/2019	Cuisine (R+4)	
ELEMENT	DESCRIPTIF DU LABORATOIRE	DATE DE PRELEVEMENT	NOM DE L'OPERATEUR
Colle faïence	Carrelage	13/02/2019	FRANCHINARD Ronald
LOCALISATION		RESULTAT	
Mur B		Fr2:Amiante non détecté	
EMPLACEMENT

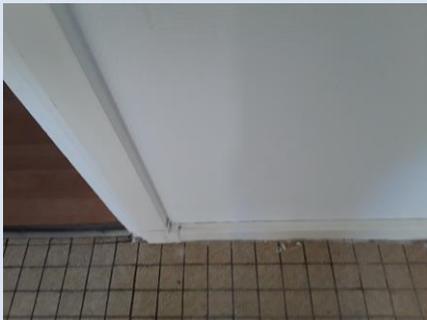
PRELEVEMENT : 13LA30401/P009			
NOM DU CLIENT	NUMERO DU DOSSIER	PIECE OU LOCAL	
OPH77	13LA30401/ 13/02/2019	Cuisine (R+4)	
ELEMENT	DESCRIPTIF DU LABORATOIRE	DATE DE PRELEVEMENT	NOM DE L'OPERATEUR
Enduit plaque de plâtre	Enduit plâtreux blanc en vrac + peinture non séparable + carton en faible quantité en vrac non séparable	13/02/2019	FRANCHINARD Ronald
LOCALISATION		RESULTAT	
Mur D		Amiante non détecté	
EMPLACEMENT

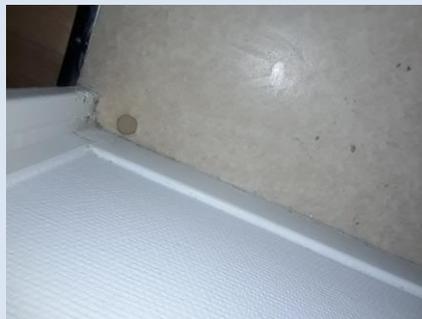
PRELEVEMENT : 13LA30401/P010			
NOM DU CLIENT	NUMERO DU DOSSIER	PIECE OU LOCAL	
OPH77	13LA30401/ 13/02/2019	WC (R+4)	
ELEMENT	DESCRIPTIF DU LABORATOIRE	DATE DE PRELEVEMENT	NOM DE L'OPERATEUR
Revêtement souple	Carrelage	13/02/2019	FRANCHINARD Ronald
LOCALISATION		RESULTAT	
Sol		Fr1:Amiante non détecté

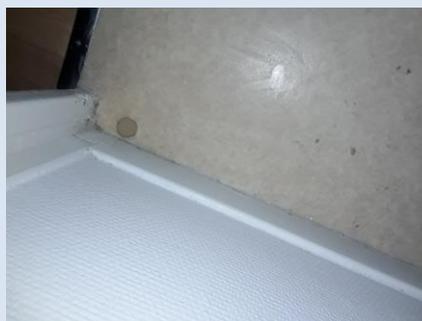
PRELEVEMENT : 13LA30401/P010			
NOM DU CLIENT	NUMERO DU DOSSIER	PIECE OU LOCAL	
OPH77	13LA30401/ 13/02/2019	WC (R+4)	
ELEMENT	DESCRIPTIF DU LABORATOIRE	DATE DE PRELEVEMENT	NOM DE L'OPERATEUR
Revêtement souple	Revêtement souple beige	13/02/2019	FRANCHINARD Ronald
LOCALISATION		RESULTAT	
Sol		Fr2:Amiante non détecté

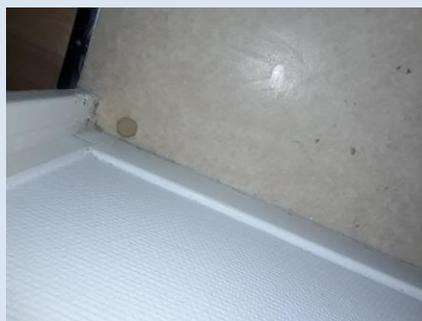
PRELEVEMENT : 13LA30401/P010			
NOM DU CLIENT	NUMERO DU DOSSIER	PIECE OU LOCAL	
OPH77	13LA30401/ 13/02/2019	WC (R+4)	
ELEMENT	DESCRIPTIF DU LABORATOIRE	DATE DE PRELEVEMENT	NOM DE L'OPERATEUR
Revêtement souple	Colle polymère jaune non séparable + colle grise en faible quantité non séparable + joint cassant gris	13/02/2019	FRANCHINARD Ronald
LOCALISATION		RESULTAT	
Sol		Fr3:Amiante non détecté

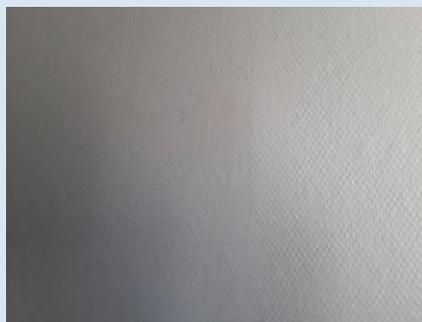
PRELEVEMENT : 13LA30401/P011			
NOM DU CLIENT	NUMERO DU DOSSIER	PIECE OU LOCAL	
OPH77	13LA30401/ 13/02/2019	Salle de bains (R+4)	
ELEMENT	DESCRIPTIF DU LABORATOIRE	DATE DE PRELEVEMENT	NOM DE L'OPERATEUR
Enduit béton	Enduit plâtreux blanc en vrac + peintures multiples non séparable + matériau gris en faible quantité en vrac non séparable	13/02/2019	FRANCHINARD Ronald
LOCALISATION		RESULTAT	
Mur A		Amiante non détecté
