Rapport de mission de repérage des matériaux et produits contenant de l'amiante avant réalisation de travaux

6 SQUARE F. COUPERIN LGT 1

77000 MELUN

RAPPORT N° :	13LA40101	Laboratoire d'Analyses :	ITGA
Repérage réalisé le :	04/01/2018	Adresse laboratoire :	3 RUE ARMAND HERPIN LACROIX - CS 46537 35065 RENNES CEDEX
Accompagnateur :		Numéro d'accréditation :	1-5967
Par :	Mickaël JULIEN	Organisme d'assurance professionnelle :	ALLIANZ
N° certificat :	CPDI 4129	Adresse assurance :	Direction Opérations Entreprises 5C Esplanade Charles de Gaulle 33081 BORDEAUX CEDEX
Date d'obtention :	01/01/2017	N° de contrat d'assurance :	55897385
Organisme certificateur	I.CERT Parc Edonia - Bâtiment G - Rue de la Terre Victoria - 35760 SAINT-GREGOIRE	Date de validité :	31/12/2017

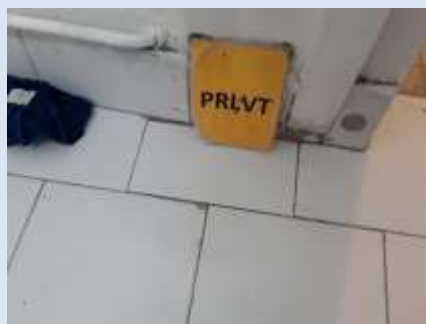
PRELEVEMENT : 13LA40101P003

NOM DU CLIENT	NUMERO DU DOSSIER	PIECE OU LOCAL	
OPH77	13LA40101 04/01/2018	Loggia	
ELEMENT	DESCRIPTIF DU LABORATOIRE	DATE DE PRELEVEMENT	NOM DE L'OPERATEUR
Plinthes	Colle beige + peinture non séparable + couche plâtreuse blanche non séparable + carrelage	04/01/2018	JULIEN Mickaël
LOCALISATION		RESULTAT	
Mur D		Amiante non détecté

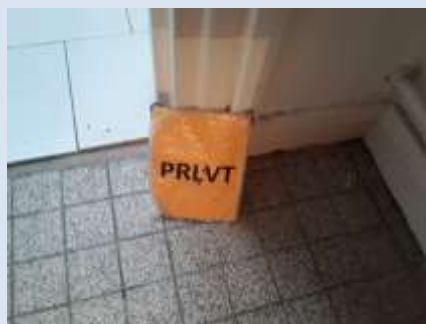
PRELEVEMENT : 13LA40101P004

NOM DU CLIENT	NUMERO DU DOSSIER	PIECE OU LOCAL	
OPH77	13LA40101 04/01/2018	Salle de bains	
ELEMENT	DESCRIPTIF DU LABORATOIRE	DATE DE PRELEVEMENT	NOM DE L'OPERATEUR
Enduit béton	Enduit plâtreux blanc en vrac non séparable + toile fibreuse blanche non séparable + peintures multiples non séparable	04/01/2018	JULIEN Mickaël
LOCALISATION		RESULTAT	
Mur B		Amiante non détecté

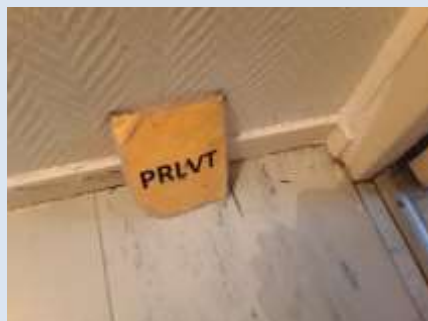
PRELEVEMENT : 13LA40101P007			
NOM DU CLIENT	NUMERO DU DOSSIER	PIECE OU LOCAL	
OPH77	13LA40101 04/01/2018	Couloir	
ELEMENT	DESCRIPTIF DU LABORATOIRE	DATE DE PRELEVEMENT	NOM DE L'OPERATEUR
Enduit béton	Enduit plâtreux blanc en vrac non séparable + carton non séparable + toile fibreuse blanche non séparable + peintures multiples non séparable	04/01/2018	JULIEN Mickaël
LOCALISATION		RESULTAT	
Mur D		Amiante non détecté

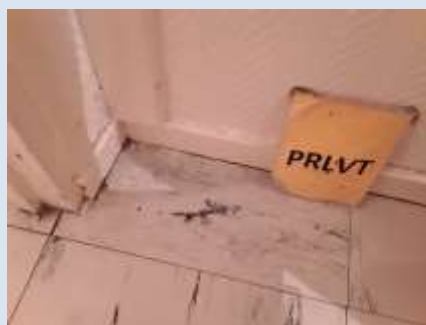
PRELEVEMENT : 13LA40101P008			
NOM DU CLIENT	NUMERO DU DOSSIER	PIECE OU LOCAL	
OPH77	13LA40101 04/01/2018	Couloir	
ELEMENT	DESCRIPTIF DU LABORATOIRE	DATE DE PRELEVEMENT	NOM DE L'OPERATEUR
Enduit / Peinture plaque de plâtre	Enduit plâtreux blanc en vrac non séparable + carton non séparable + toile fibreuse blanche non séparable + peintures multiples non séparable	04/01/2018	JULIEN Mickaël
LOCALISATION		RESULTAT	
Mur A		Amiante détecté (Chrysotile)

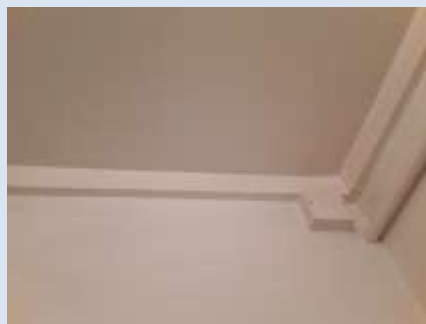
PRELEVEMENT : 13LA40101P009			
NOM DU CLIENT	NUMERO DU DOSSIER	PIECE OU LOCAL	
OPH77	13LA40101 04/01/2018	Entrée	
ELEMENT	DESCRIPTIF DU LABORATOIRE	DATE DE PRELEVEMENT	NOM DE L'OPERATEUR
Enduit béton	Enduit plâtreux blanc en vrac non séparable + peinture non séparable	04/01/2018	JULIEN Mickaël
LOCALISATION		RESULTAT	
Plafond		Amiante non détecté

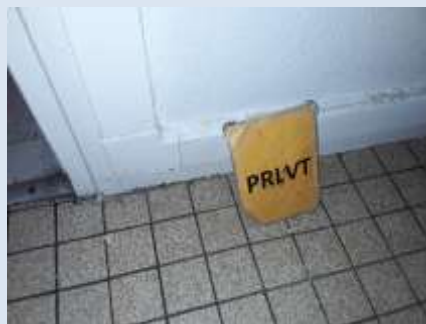
PRELEVEMENT : 13LA40101P011			
NOM DU CLIENT	NUMERO DU DOSSIER	PIECE OU LOCAL	
OPH77	13LA40101 04/01/2018	Cuisine	
ELEMENT	DESCRIPTIF DU LABORATOIRE	DATE DE PRELEVEMENT	NOM DE L'OPERATEUR
Enduit / Peinture plaque de plâtre	Enduit plâtreux blanc en vrac non séparable + carton non séparable + peintures multiples non séparable	04/01/2018	JULIEN Mickaël
LOCALISATION		RESULTAT	
Mur D		Amiante détecté (Chrysotile)

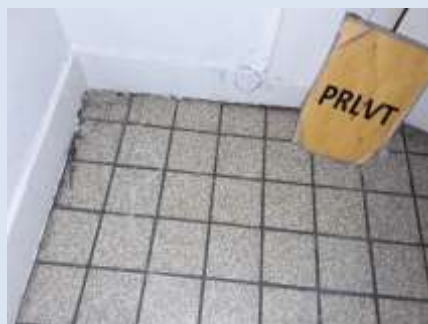
PRELEVEMENT : 13LA40101P013			
NOM DU CLIENT	NUMERO DU DOSSIER	PIECE OU LOCAL	
OPH77	13LA40101 04/01/2018	Cuisine	
ELEMENT	DESCRIPTIF DU LABORATOIRE	DATE DE PRELEVEMENT	NOM DE L'OPERATEUR
Plinthes	Colle beige + couche plâtréuse blanche non séparable	04/01/2018	JULIEN Mickaël
LOCALISATION		RESULTAT	
Mur D		Fr1:Amiante détecté (Chrysotile)

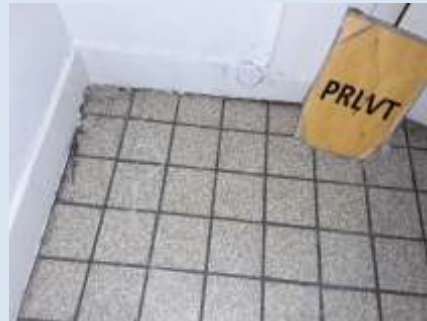
PRELEVEMENT : 13LA40101P013			
NOM DU CLIENT	NUMERO DU DOSSIER	PIECE OU LOCAL	
OPH77	13LA40101 04/01/2018	Cuisine	
ELEMENT	DESCRIPTIF DU LABORATOIRE	DATE DE PRELEVEMENT	NOM DE L'OPERATEUR
Plinthes	Carrelage	04/01/2018	JULIEN Mickaël
LOCALISATION		RESULTAT	
Mur D		Fr2:Amiante non détecté	
EMPLACEMENT
