Rapport de mission de repérage des matériaux et produits contenant de l'amiante avant réalisation de travaux

6 SQUARE F.COUPERIN

77000 MELUN

RAPPORT N° :	13LA40302	Laboratoire d'Analyses :	ITGA
Repérage réalisé le :	30/07/2018	Adresse laboratoire :	3 RUE ARMAND HERPIN LACROIX - CS 46537 35065 RENNES CEDEX
Accompagnateur :		Numéro d'accréditation :	1-5967
Par :	Gaetan BEDEL	Organisme d'assurance professionnelle :	AXA France
N° certificat :	CPDI3869	Adresse assurance :	313 Terrasses de l'Arche 92727 NANTERRE CEDEX
Date d'obtention :	22/04/2016	N° de contrat d'assurance :	10063271004
Organisme certificateur	I.CERT PARC EDONIA - BAT G - RUE DE LA TERRE VICTORIA - 35760 SAINT GREGOIRE	Date de validité :	31/12/2018

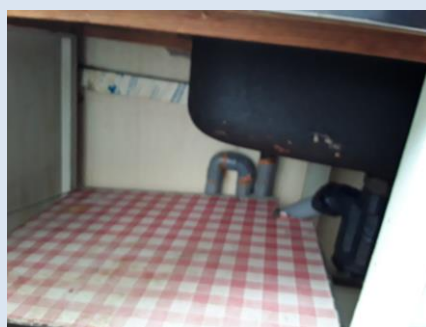
EMPLACEMENT

PRELEVEMENT : 13LA40302P001			
NOM DU CLIENT	NUMERO DU DOSSIER		PIECE OU LOCAL
OPH77	13LA40302 30/07/2018		Cuisine
ELEMENT	DESCRIPTIF DU LABORATOIRE	DATE DE PRELEVEMENT	NOM DE L'OPERATEUR
Revêtement bitumineux / Peinture	Tampon bitumineux noir	30/07/2018	BEDEL Gaetan
LOCALISATION		RESULTAT	
Sous évier		Amiante détecté (Chrysotile)

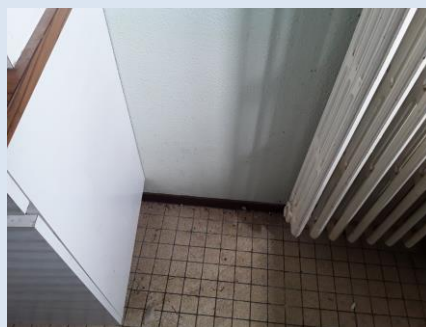
EMPLACEMENT

PRELEVEMENT : 13LA40302P002			
NOM DU CLIENT	NUMERO DU DOSSIER		PIECE OU LOCAL
OPH77	13LA40302 30/07/2018		Cuisine
ELEMENT	DESCRIPTIF DU LABORATOIRE	DATE DE PRELEVEMENT	NOM DE L'OPERATEUR
Enduit / Peinture béton	Enduit plâtreux blanc en vrac + peinture non séparable	30/07/2018	BEDEL Gaetan
LOCALISATION		RESULTAT	
Mur A		Amiante non détecté

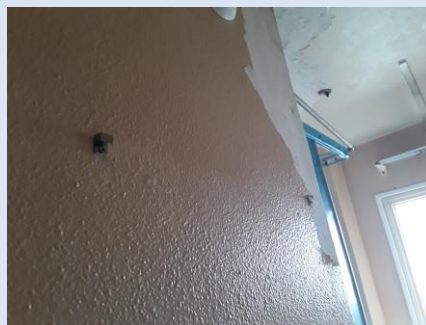
EMPLACEMENT

PRELEVEMENT : 13LA40302P003			
NOM DU CLIENT	NUMERO DU DOSSIER	PIECE OU LOCAL	
OPH77	13LA40302 30/07/2018	Salle de bains	
ELEMENT	DESCRIPTIF DU LABORATOIRE	DATE DE PRELEVEMENT	NOM DE L'OPERATEUR
Enduit / Peinture plaque de plâtre	Enduit plâtreux blanc en faible quantité en vrac + peinture en faible quantité non séparable	30/07/2018	BEDEL Gaetan
LOCALISATION		RESULTAT	
Mur A		Présence de fibres d'amiante (*)

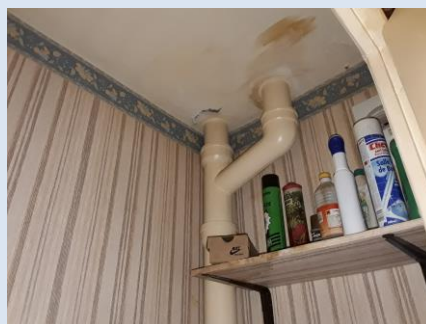
EMPLACEMENT

PRELEVEMENT : 13LA40302P004			
NOM DU CLIENT	NUMERO DU DOSSIER	PIECE OU LOCAL	
OPH77	13LA40302 30/07/2018	WC	
ELEMENT	DESCRIPTIF DU LABORATOIRE	DATE DE PRELEVEMENT	NOM DE L'OPERATEUR
Enduit / Peinture béton	Enduit plâtreux blanc en vrac + peinture non séparable	30/07/2018	BEDEL Gaetan
LOCALISATION		RESULTAT	
Plafond		Amiante non détecté

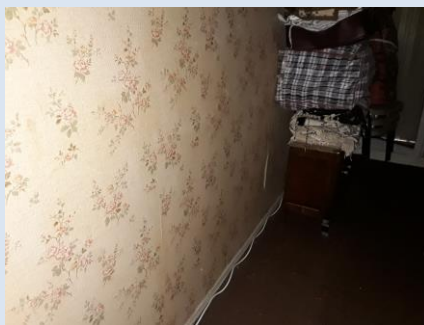
EMPLACEMENT

PRELEVEMENT : 13LA40302P005			
NOM DU CLIENT	NUMERO DU DOSSIER		PIECE OU LOCAL
OPH77	13LA40302 30/07/2018		Chambre 1
ELEMENT	DESCRIPTIF DU LABORATOIRE	DATE DE PRELEVEMENT	NOM DE L'OPERATEUR
Enduit / Peinture béton	Enduit plâtreux blanc en vrac + peintures multiples non séparable	30/07/2018	BEDEL Gaetan
LOCALISATION		RESULTAT	
Mur A		Amiante non détecté

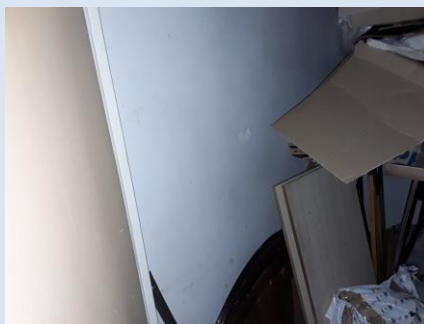
EMPLACEMENT

PRELEVEMENT : 13LA40302P006			
NOM DU CLIENT	NUMERO DU DOSSIER		PIECE OU LOCAL
OPH77	13LA40302 30/07/2018		Cellier
ELEMENT	DESCRIPTIF DU LABORATOIRE	DATE DE PRELEVEMENT	NOM DE L'OPERATEUR
Enduit / Peinture plaque de plâtre	Enduit plâtreux blanc en vrac + peinture non séparable + matériau gris en faible quantité en vrac non séparable + carton en faible quantité non séparable	30/07/2018	BEDEL Gaetan
LOCALISATION		RESULTAT	
Mur A		Amiante détecté (Chrysotile)

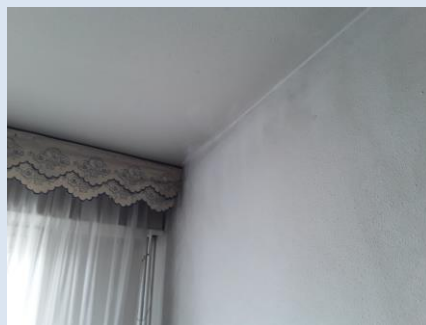
EMPLACEMENT

PRELEVEMENT : 13LA40302P007			
NOM DU CLIENT	NUMERO DU DOSSIER	PIECE OU LOCAL	
OPH77	13LA40302 30/07/2018	Chambre 2	
ELEMENT	DESCRIPTIF DU LABORATOIRE	DATE DE PRELEVEMENT	NOM DE L'OPERATEUR
Enduit / Peinture béton	Enduit plâtreux blanc en vrac + peinture non séparable	30/07/2018	BEDEL Gaetan
LOCALISATION		RESULTAT	
Plafond		Amiante non détecté

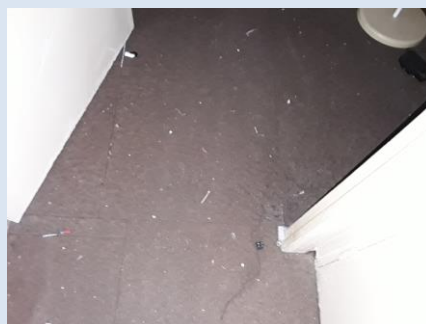
EMPLACEMENT

PRELEVEMENT : 13LA40302P008			
NOM DU CLIENT	NUMERO DU DOSSIER	PIECE OU LOCAL	
OPH77	13LA40302 30/07/2018	Chambre 1	
ELEMENT	DESCRIPTIF DU LABORATOIRE	DATE DE PRELEVEMENT	NOM DE L'OPERATEUR
Moquette	Moquette grise avec couche bitumineuse	30/07/2018	BEDEL Gaetan
LOCALISATION		RESULTAT	
Sol		Amiante non détecté

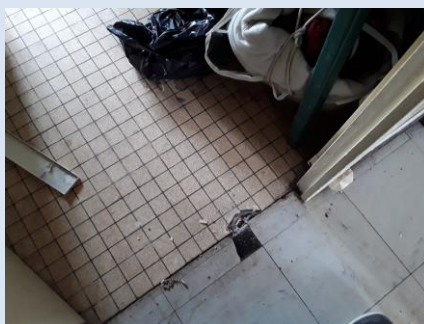
EMPLACEMENT

PRELEVEMENT : 13LA40302P009

NOM DU CLIENT	NUMERO DU DOSSIER	PIECE OU LOCAL	
OPH77	13LA40302 30/07/2018	Cuisine	
ELEMENT	DESCRIPTIF DU LABORATOIRE	DATE DE PRELEVEMENT	NOM DE L'OPERATEUR
Carrelage	Colle grise avec poussières non séparable + matériau compact gris hétérogène + joint cassant gris + carrelage	30/07/2018	BEDEL Gaetan
LOCALISATION		RESULTAT	
Sol		Amiante non détecté

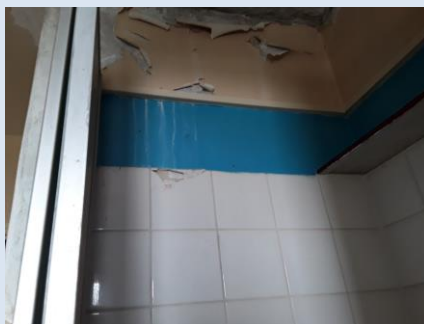
EMPLACEMENT

PRELEVEMENT : 13LA40302P010

NOM DU CLIENT	NUMERO DU DOSSIER	PIECE OU LOCAL	
OPH77	13LA40302 30/07/2018	Salle de bains	
ELEMENT	DESCRIPTIF DU LABORATOIRE	DATE DE PRELEVEMENT	NOM DE L'OPERATEUR
Faïence 1	Colle beige avec poussières non séparable + couche plâtreuse blanche en vrac + peintures multiples en faible quantité non séparable + carrelage	30/07/2018	BEDEL Gaetan
LOCALISATION		RESULTAT	
Mur B		Amiante non détecté

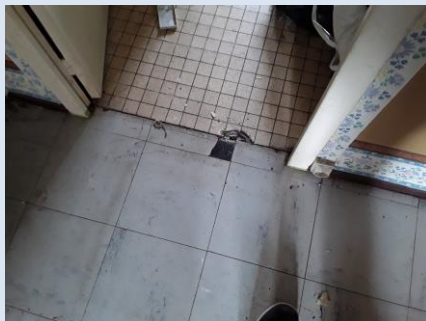
EMPLACEMENT

PRELEVEMENT : 13LA40302P011			
NOM DU CLIENT	NUMERO DU DOSSIER	PIECE OU LOCAL	
OPH77	13LA40302 30/07/2018	Entrée	
ELEMENT	DESCRIPTIF DU LABORATOIRE	DATE DE PRELEVEMENT	NOM DE L'OPERATEUR
Dalle de sol	Dalle dure cassante beige	30/07/2018	BEDEL Gaetan
LOCALISATION		RESULTAT	
Sol		Fr1:Amiante détecté (Chrysotile)

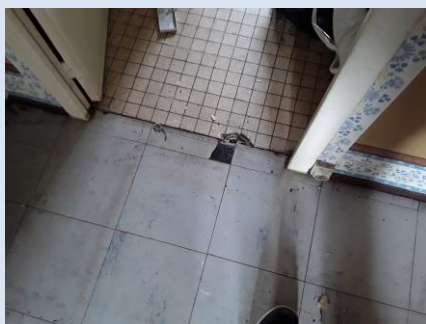
EMPLACEMENT

PRELEVEMENT : 13LA40302P011			
NOM DU CLIENT	NUMERO DU DOSSIER	PIECE OU LOCAL	
OPH77	13LA40302 30/07/2018	Entrée	
ELEMENT	DESCRIPTIF DU LABORATOIRE	DATE DE PRELEVEMENT	NOM DE L'OPERATEUR
Dalle de sol	Colle bitumineuse noire	30/07/2018	BEDEL Gaetan
LOCALISATION		RESULTAT	
Sol		Fr2:Amiante détecté (Chrysotile)
