## Rapport de mission de repérage des matériaux et produits contenant de l'amiante avant réalisation de travaux

6 SQUARE F.COUPERIN

77000 MELUN

RAPPORT N° :	13LA40302	Laboratoire d'Analyses :	ITGA
Repérage réalisé le :	30/07/2018	Adresse laboratoire :	3 RUE ARMAND HERPIN LACROIX - CS 46537 35065 RENNES CEDEX
Accompagnateur :		Numéro d'accréditation :	1-5967
Par :	Gaetan BEDEL	Organisme d'assurance professionnelle :	AXA France
N° certificat :	CPDI3869	Adresse assurance :	313 Terrasses de l'Arche 92727 NANTERRE CEDEX
Date d'obtention :	22/04/2016	N° de contrat d'assurance :	10063271004
Organisme certificateur	I.CERT PARC EDONIA - BAT G - RUE DE LA TERRE VICTORIA - 35760 SAINT GREGOIRE	Date de validité :	31/12/2018

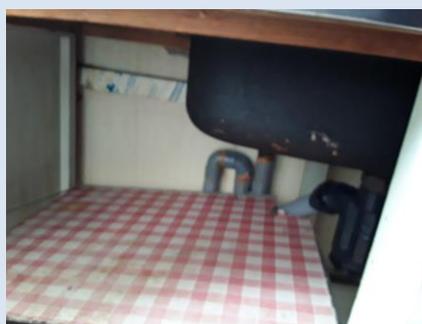
### EMPLACEMENT

PRELEVEMENT : 13LA40302P001			
NOM DU CLIENT	NUMERO DU DOSSIER		PIECE OU LOCAL
OPH77	13LA40302 30/07/2018		Cuisine
ELEMENT	DESCRIPTIF DU LABORATOIRE	DATE DE PRELEVEMENT	NOM DE L'OPERATEUR
Revêtement bitumineux / Peinture	Tampon bitumineux noir	30/07/2018	BEDEL Gaetan
LOCALISATION		RESULTAT	
Sous évier		Amiante détecté (Chrysotile)

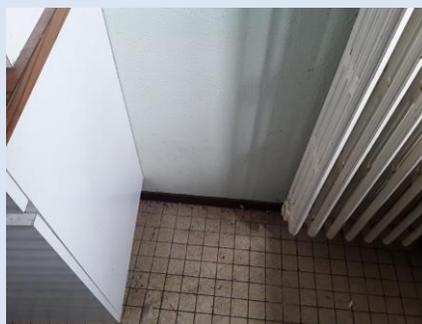
### EMPLACEMENT

PRELEVEMENT : 13LA40302P002			
NOM DU CLIENT	NUMERO DU DOSSIER		PIECE OU LOCAL
OPH77	13LA40302 30/07/2018		Cuisine
ELEMENT	DESCRIPTIF DU LABORATOIRE	DATE DE PRELEVEMENT	NOM DE L'OPERATEUR
Enduit / Peinture béton	Enduit plâtreux blanc en vrac + peinture non séparable	30/07/2018	BEDEL Gaetan
LOCALISATION		RESULTAT	
Mur A		Amiante non détecté

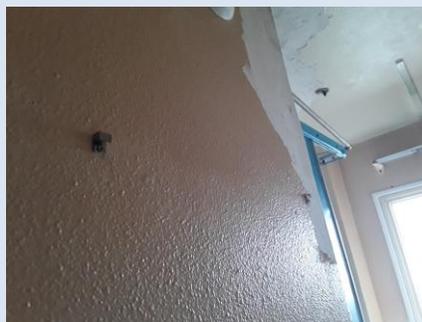
EMPLACEMENT

PRELEVEMENT : 13LA40302P003			
NOM DU CLIENT	NUMERO DU DOSSIER	PIECE OU LOCAL	
OPH77	13LA40302 30/07/2018	Salle de bains	
ELEMENT	DESCRIPTIF DU LABORATOIRE	DATE DE PRELEVEMENT	NOM DE L'OPERATEUR
Enduit / Peinture plaque de plâtre	Enduit plâtreux blanc en faible quantité en vrac + peinture en faible quantité non séparable	30/07/2018	BEDEL Gaetan
LOCALISATION		RESULTAT	
Mur A		Présence de fibres d'amiante (*)

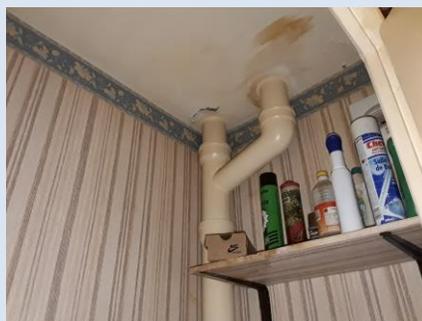
EMPLACEMENT

PRELEVEMENT : 13LA40302P004			
NOM DU CLIENT	NUMERO DU DOSSIER	PIECE OU LOCAL	
OPH77	13LA40302 30/07/2018	WC	
ELEMENT	DESCRIPTIF DU LABORATOIRE	DATE DE PRELEVEMENT	NOM DE L'OPERATEUR
Enduit / Peinture béton	Enduit plâtreux blanc en vrac + peinture non séparable	30/07/2018	BEDEL Gaetan
LOCALISATION		RESULTAT	
Plafond		Amiante non détecté

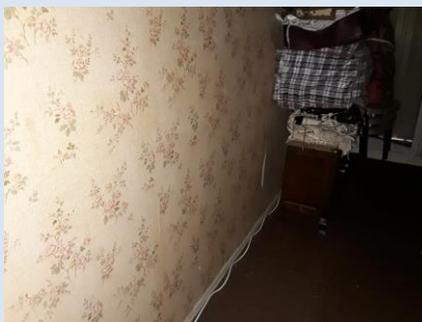
**PRELEVEMENT : 13LA40302P005**

NOM DU CLIENT	NUMERO DU DOSSIER	PIECE OU LOCAL	
OPH77	13LA40302 30/07/2018	Chambre 1	
ELEMENT	DESCRIPTIF DU LABORATOIRE	DATE DE PRELEVEMENT	NOM DE L'OPERATEUR
Enduit / Peinture béton	Enduit plâtreux blanc en vrac + peintures multiples non séparable	30/07/2018	BEDEL Gaetan
LOCALISATION		RESULTAT	
Mur A		Amiante non détecté

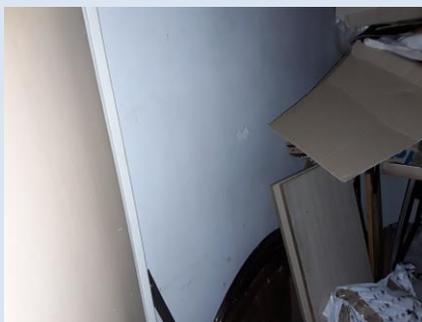
**PRELEVEMENT : 13LA40302P006**

NOM DU CLIENT	NUMERO DU DOSSIER	PIECE OU LOCAL	
OPH77	13LA40302 30/07/2018	Cellier	
ELEMENT	DESCRIPTIF DU LABORATOIRE	DATE DE PRELEVEMENT	NOM DE L'OPERATEUR
Enduit / Peinture plaque de plâtre	Enduit plâtreux blanc en vrac + peinture non séparable + matériau gris en faible quantité en vrac non séparable + carton en faible quantité non séparable	30/07/2018	BEDEL Gaetan
LOCALISATION		RESULTAT	
Mur A		Amiante détecté (Chrysotile)

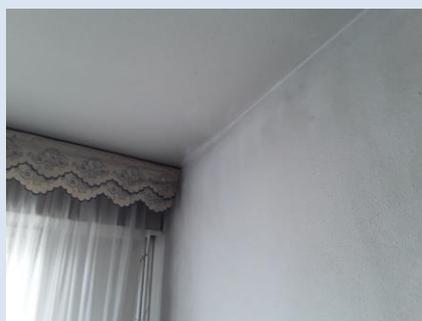
EMPLACEMENT

PRELEVEMENT : 13LA40302P007			
NOM DU CLIENT	NUMERO DU DOSSIER	PIECE OU LOCAL	
OPH77	13LA40302 30/07/2018	Chambre 2	
ELEMENT	DESCRIPTIF DU LABORATOIRE	DATE DE PRELEVEMENT	NOM DE L'OPERATEUR
Enduit / Peinture béton	Enduit plâtreux blanc en vrac + peinture non séparable	30/07/2018	BEDEL Gaetan
LOCALISATION		RESULTAT	
Plafond		Amiante non détecté

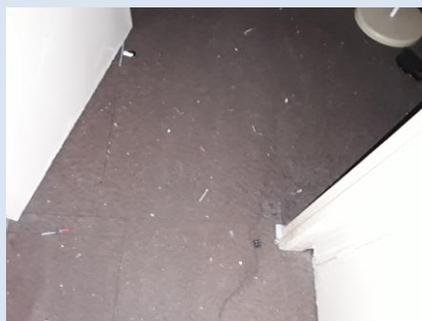
EMPLACEMENT

PRELEVEMENT : 13LA40302P008			
NOM DU CLIENT	NUMERO DU DOSSIER	PIECE OU LOCAL	
OPH77	13LA40302 30/07/2018	Chambre 1	
ELEMENT	DESCRIPTIF DU LABORATOIRE	DATE DE PRELEVEMENT	NOM DE L'OPERATEUR
Moquette	Moquette grise avec couche bitumineuse	30/07/2018	BEDEL Gaetan
LOCALISATION		RESULTAT	
Sol		Amiante non détecté

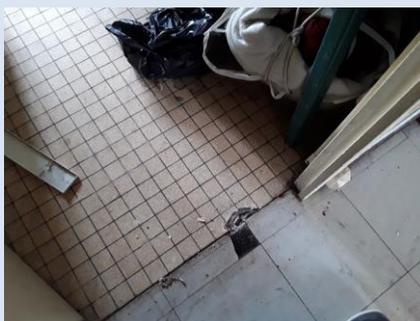
EMPLACEMENT

PRELEVEMENT : 13LA40302P009			
NOM DU CLIENT	NUMERO DU DOSSIER	PIECE OU LOCAL	
OPH77	13LA40302 30/07/2018	Cuisine	
ELEMENT	DESCRIPTIF DU LABORATOIRE	DATE DE PRELEVEMENT	NOM DE L'OPERATEUR
Carrelage	Colle grise avec poussières non séparable + matériau compact gris hétérogène + joint cassant gris + carrelage	30/07/2018	BEDEL Gaetan
LOCALISATION		RESULTAT	
Sol		Amiante non détecté

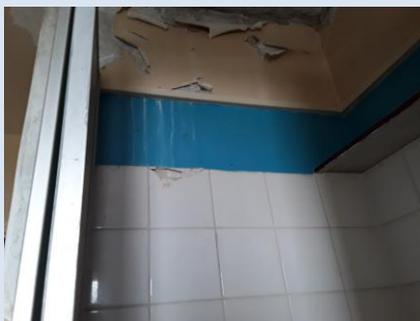
EMPLACEMENT

PRELEVEMENT : 13LA40302P010			
NOM DU CLIENT	NUMERO DU DOSSIER	PIECE OU LOCAL	
OPH77	13LA40302 30/07/2018	Salle de bains	
ELEMENT	DESCRIPTIF DU LABORATOIRE	DATE DE PRELEVEMENT	NOM DE L'OPERATEUR
Faïence 1	Colle beige avec poussières non séparable + couche plâtreuse blanche en vrac + peintures multiples en faible quantité non séparable + carrelage	30/07/2018	BEDEL Gaetan
LOCALISATION		RESULTAT	
Mur B		Amiante non détecté

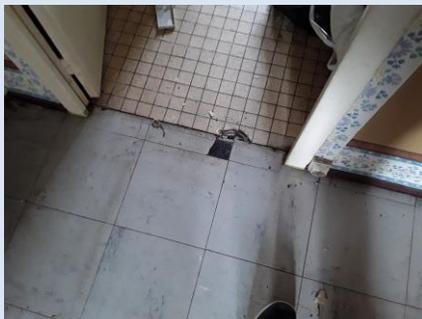
EMPLACEMENT

PRELEVEMENT : 13LA40302P011			
NOM DU CLIENT	NUMERO DU DOSSIER	PIECE OU LOCAL	
OPH77	13LA40302 30/07/2018	Entrée	
ELEMENT	DESCRIPTIF DU LABORATOIRE	DATE DE PRELEVEMENT	NOM DE L'OPERATEUR
Dalle de sol	Dalle dure cassante beige	30/07/2018	BEDEL Gaetan
LOCALISATION		RESULTAT	
Sol		Fr1:Amiante détecté (Chrysotile)

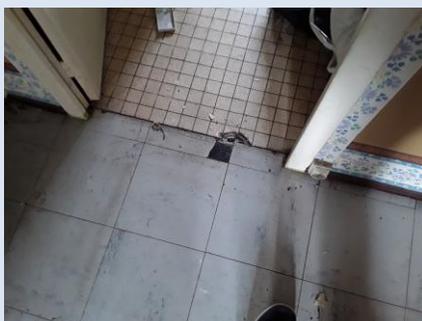
EMPLACEMENT

PRELEVEMENT : 13LA40302P011			
NOM DU CLIENT	NUMERO DU DOSSIER	PIECE OU LOCAL	
OPH77	13LA40302 30/07/2018	Entrée	
ELEMENT	DESCRIPTIF DU LABORATOIRE	DATE DE PRELEVEMENT	NOM DE L'OPERATEUR
Dalle de sol	Colle bitumineuse noire	30/07/2018	BEDEL Gaetan
LOCALISATION		RESULTAT	
Sol		Fr2:Amiante détecté (Chrysotile)
