Rapport de mission de repérage des matériaux et produits contenant de l'amiante avant réalisation de travaux

6 SQUARE F. COUPERIN

77000 MELUN

RAPPORT N° :	13LA40401	Laboratoire d'Analyses :	ITGA
Repérage réalisé le :	17/07/2018	Adresse laboratoire :	3 RUE ARMAND HERPIN LACROIX - CS 46537 35065 RENNES CEDEX
Accompagnateur :		Numéro d'accréditation :	1-5967
Par :	Amadou SY	Organisme d'assurance professionnelle :	AXA France
N° certificat :	CPDI4148	Adresse assurance :	313 Terrasses de l'Arche 92727 NANTERRE CEDEX
Date d'obtention :	09/11/2016	N° de contrat d'assurance :	10063271004
Organisme certificateur	I.CERT PARC EDONIA - BAT G - RUE DE LA TERRE VICTORIA - 35760 SAINT GREGOIRE	Date de validité :	31/12/2018

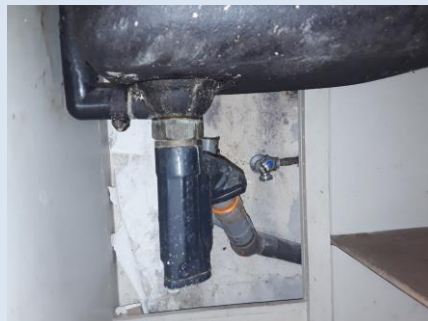
PRELEVEMENT : 13LA40401P004			
NOM DU CLIENT	NUMERO DU DOSSIER		PIECE OU LOCAL
OPH77	13LA40401 17/07/2018		Cuisine
ELEMENT	DESCRIPTIF DU LABORATOIRE	DATE DE PRELEVEMENT	NOM DE L'OPERATEUR
Peinture	Peinture bitumineuse	17/07/2018	SY Amadou
LOCALISATION		RESULTAT	
Sous évier		Amiante détecté (Chrysotile)

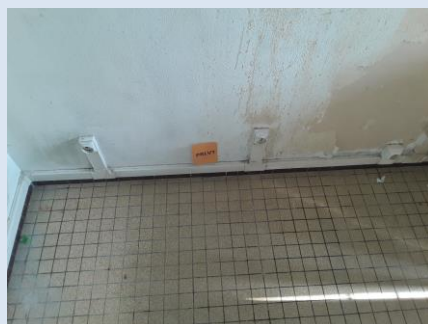
PRELEVEMENT : 13LA40401P005			
NOM DU CLIENT	NUMERO DU DOSSIER		PIECE OU LOCAL
OPH77	13LA40401 17/07/2018		Cuisine
ELEMENT	DESCRIPTIF DU LABORATOIRE	DATE DE PRELEVEMENT	NOM DE L'OPERATEUR
Enduit / Peinture	Enduit plâtreux blanc en vrac + peintures multiples non séparable	17/07/2018	SY Amadou
LOCALISATION		RESULTAT	
Mur A		Amiante non détecté

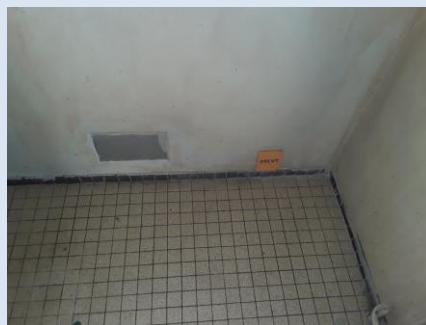
PRELEVEMENT : 13LA40401P006			
NOM DU CLIENT	NUMERO DU DOSSIER		PIECE OU LOCAL
OPH77	13LA40401 17/07/2018		Cuisine
ELEMENT	DESCRIPTIF DU LABORATOIRE	DATE DE PRELEVEMENT	NOM DE L'OPERATEUR
Enduit / Peinture béton	Enduit plâtreux blanc en vrac + peintures multiples non séparable	17/07/2018	SY Amadou
LOCALISATION		RESULTAT	
Mur B		Amiante non détecté

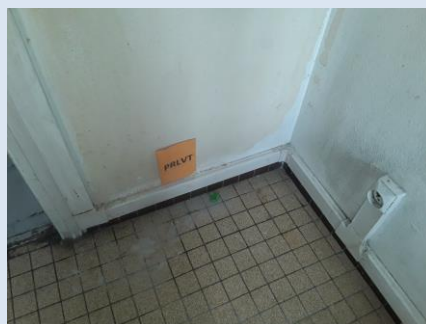
PRELEVEMENT : 13LA40401P007			
NOM DU CLIENT	NUMERO DU DOSSIER		PIECE OU LOCAL
OPH77	13LA40401 17/07/2018		Cuisine
ELEMENT	DESCRIPTIF DU LABORATOIRE	DATE DE PRELEVEMENT	NOM DE L'OPERATEUR
Enduit / Peinture plaque de plâtre	Enduit plâtreux blanc en vrac + peinture non séparable + papier en faible quantité non séparable	17/07/2018	SY Amadou
LOCALISATION		RESULTAT	
Mur D		Amiante détecté (Chrysotile)

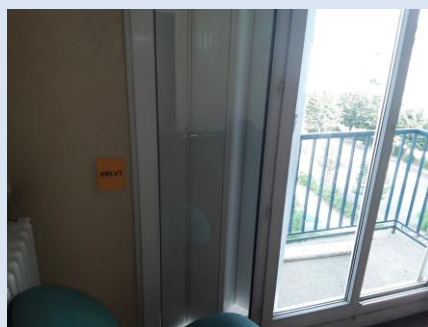
PRELEVEMENT : 13LA40401P010			
NOM DU CLIENT	NUMERO DU DOSSIER	PIECE OU LOCAL	
OPH77	13LA40401 17/07/2018	Séjour	
ELEMENT	DESCRIPTIF DU LABORATOIRE	DATE DE PRELEVEMENT	NOM DE L'OPERATEUR
Enduit / Peinture béton	Enduit plâtreux blanc en vrac + peintures multiples non séparable	17/07/2018	SY Amadou
LOCALISATION		RESULTAT	
Mur D		Amiante non détecté

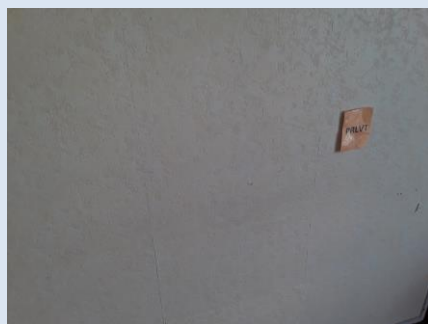
PRELEVEMENT : 13LA40401P011			
NOM DU CLIENT	NUMERO DU DOSSIER	PIECE OU LOCAL	
OPH77	13LA40401 17/07/2018	Séjour	
ELEMENT	DESCRIPTIF DU LABORATOIRE	DATE DE PRELEVEMENT	NOM DE L'OPERATEUR
Enduit / Peinture	Enduit plâtreux blanc en vrac + peintures multiples non séparable	17/07/2018	SY Amadou
LOCALISATION		RESULTAT	
Mur C		Amiante non détecté
