Rapport de mission de repérage des matériaux et produits contenant de l'amiante avant réalisation de travaux

7 SQUARE F. COUPERIN LGT 1

77000 MELUN

RAPPORT N° :	13LA50101	Laboratoire d'Analyses :	ITGA
Repérage réalisé le :	25/05/2018	Adresse laboratoire :	3 RUE ARMAND HERPIN LACROIX - CS 46537 35065 RENNES CEDEX
Accompagnateur :		Numéro d'accréditation :	1-5967
Par :	Alain LEITE LOPES	Organisme d'assurance professionnelle :	AXA France
N° certificat :	CPDI4715	Adresse assurance :	313 Terrasses de l'Arche 92727 NANTERRE CEDEX
Date d'obtention :	17/01/2018	N° de contrat d'assurance :	10063271004
Organisme certificateur	I.Cert Parc EDONIA - Bâtiment G - Rue de la Terre Victoria - 35760 Saint-Grégoire	Date de validité :	31/12/2018

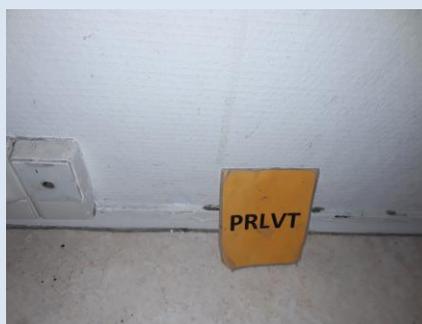
EMPLACEMENT

PRELEVEMENT : 13LA50101P001			
NOM DU CLIENT	NUMERO DU DOSSIER		PIECE OU LOCAL
OPH77	13LA50101 25/05/2018		Séjour
ELEMENT	DESCRIPTIF DU LABORATOIRE	DATE DE PRELEVEMENT	NOM DE L'OPERATEUR
Béton	Matériau plâtreux blanc en faible quantité en vrac non séparable + peintures multiples non séparable + toile fibreuse blanche non séparable	25/05/2018	LEITE LOPES Alain
LOCALISATION		RESULTAT	
Mur C		Amiante non détecté

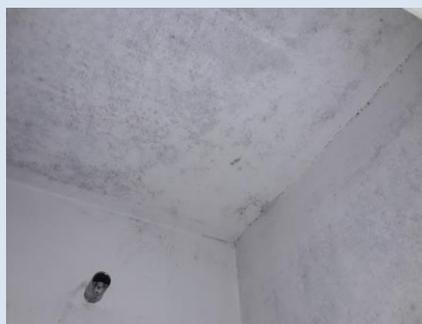
EMPLACEMENT

PRELEVEMENT : 13LA50101P002			
NOM DU CLIENT	NUMERO DU DOSSIER		PIECE OU LOCAL
OPH77	13LA50101 25/05/2018		Salle d'eau
ELEMENT	DESCRIPTIF DU LABORATOIRE	DATE DE PRELEVEMENT	NOM DE L'OPERATEUR
Enduit / Peinture béton	Enduit plâtreux blanc en vrac avec fibres non séparable + peinture	25/05/2018	LEITE LOPES Alain
LOCALISATION		RESULTAT	
Plafond		Amiante non détecté

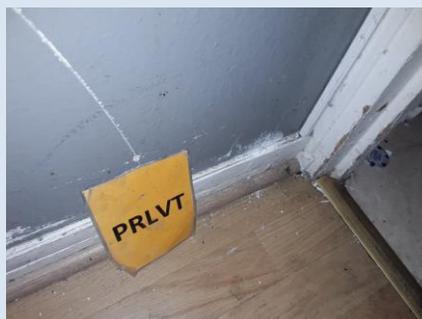
EMPLACEMENT

PRELEVEMENT : 13LA50101P003			
NOM DU CLIENT	NUMERO DU DOSSIER	PIECE OU LOCAL	
OPH77	13LA50101 25/05/2018	Chambre 2	
ELEMENT	DESCRIPTIF DU LABORATOIRE	DATE DE PRELEVEMENT	NOM DE L'OPERATEUR
Enduit	Enduit plâtreux blanc en vrac + peinture en faible quantité en vrac non séparable + papier en faible quantité en vrac non séparable	25/05/2018	LEITE LOPES Alain
LOCALISATION		RESULTAT	
Mur E		Amiante non détecté

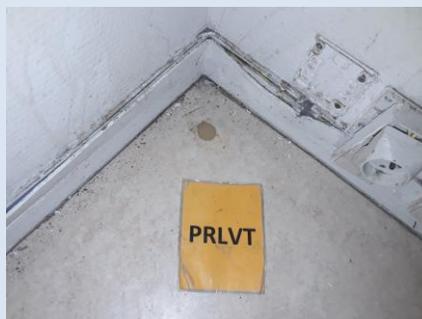
EMPLACEMENT

PRELEVEMENT : 13LA50101P004			
NOM DU CLIENT	NUMERO DU DOSSIER	PIECE OU LOCAL	
OPH77	13LA50101 25/05/2018	Séjour	
ELEMENT	DESCRIPTIF DU LABORATOIRE	DATE DE PRELEVEMENT	NOM DE L'OPERATEUR
Revêtement souple	Revêtement souple beige + colle polymère jaune non séparable + ragréage gris + peinture en faible quantité non séparable	25/05/2018	LEITE LOPES Alain
LOCALISATION		RESULTAT	
Sol		Amiante non détecté

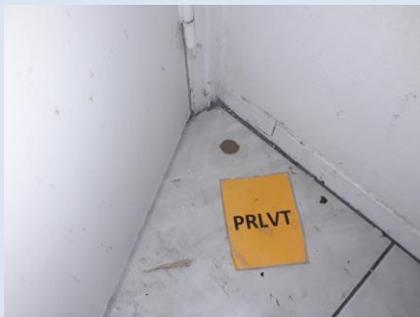
EMPLACEMENT

PRELEVEMENT : 13LA50101P005

NOM DU CLIENT	NUMERO DU DOSSIER	PIECE OU LOCAL	
OPH77	13LA50101 25/05/2018	Salle d'eau	
ELEMENT	DESCRIPTIF DU LABORATOIRE	DATE DE PRELEVEMENT	NOM DE L'OPERATEUR
Carrelage	Colle grise + carrelage	25/05/2018	LEITE LOPES Alain
LOCALISATION		RESULTAT	
Sol		Amiante non détecté

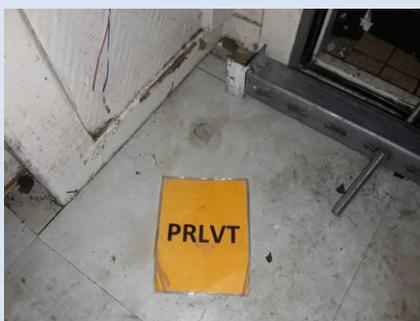
EMPLACEMENT

PRELEVEMENT : 13LA50101P006

NOM DU CLIENT	NUMERO DU DOSSIER	PIECE OU LOCAL	
OPH77	13LA50101 25/05/2018	Entrée	
ELEMENT	DESCRIPTIF DU LABORATOIRE	DATE DE PRELEVEMENT	NOM DE L'OPERATEUR
Dalle de sol	Revêtement cassant gris non séparable + colle polymère incolore non séparable + revêtement cassant gris non séparable + colle polymère incolore non séparable + revêtement cassant gris non séparable + colle polymère incolore non séparable + ragréage g	25/05/2018	LEITE LOPES Alain
LOCALISATION		RESULTAT	
Sol		Amiante non détecté

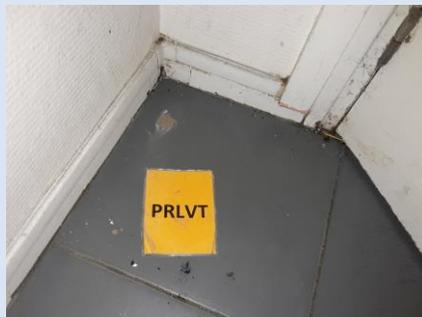
EMPLACEMENT

PRELEVEMENT : 13LA50101P007			
NOM DU CLIENT	NUMERO DU DOSSIER	PIECE OU LOCAL	
OPH77	13LA50101 25/05/2018	Cuisine	
ELEMENT	DESCRIPTIF DU LABORATOIRE	DATE DE PRELEVEMENT	NOM DE L'OPERATEUR
Carrelage	Colle grise avec couche en papier + carrelage	25/05/2018	LEITE LOPES Alain
LOCALISATION		RESULTAT	
Sol		Amiante non détecté

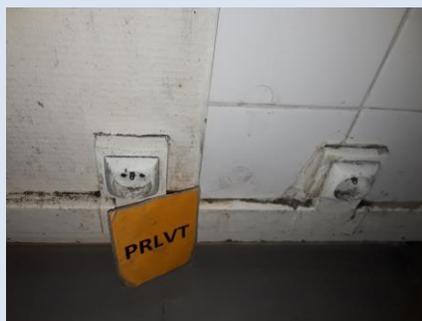
EMPLACEMENT

PRELEVEMENT : 13LA50101P008			
NOM DU CLIENT	NUMERO DU DOSSIER	PIECE OU LOCAL	
OPH77	13LA50101 25/05/2018	Cuisine	
ELEMENT	DESCRIPTIF DU LABORATOIRE	DATE DE PRELEVEMENT	NOM DE L'OPERATEUR
Faïence 1	Colle grise en faible quantité non séparable + carrelage	25/05/2018	LEITE LOPES Alain
LOCALISATION		RESULTAT	
Mur A		Amiante non détecté

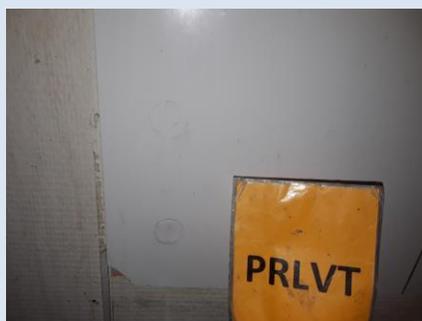
EMPLACEMENT

PRELEVEMENT : 13LA50101P009			
NOM DU CLIENT	NUMERO DU DOSSIER	PIECE OU LOCAL	
OPH77	13LA50101 25/05/2018	Cuisine	
ELEMENT	DESCRIPTIF DU LABORATOIRE	DATE DE PRELEVEMENT	NOM DE L'OPERATEUR
Faïence 2	Colle beige + peinture en faible quantité non séparable + carrelage	25/05/2018	LEITE LOPES Alain
LOCALISATION		RESULTAT	
Mur A		Amiante non détecté

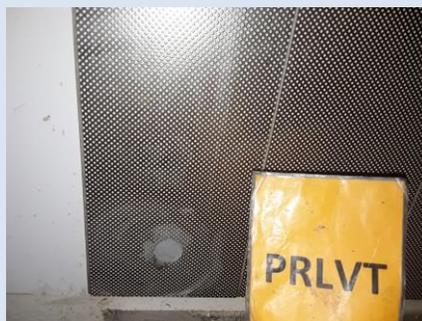
EMPLACEMENT

PRELEVEMENT : 13LA50101P010			
NOM DU CLIENT	NUMERO DU DOSSIER	PIECE OU LOCAL	
OPH77	13LA50101 25/05/2018	Cuisine	
ELEMENT	DESCRIPTIF DU LABORATOIRE	DATE DE PRELEVEMENT	NOM DE L'OPERATEUR
Faïence 1	Colle blanche en faible quantité non séparable + carrelage	25/05/2018	LEITE LOPES Alain
LOCALISATION		RESULTAT	
Mur A		Amiante non détecté
