Rapport de mission de repérage des matériaux et produits contenant de l'amiante avant réalisation de travaux

7 SQUARE F. COUPERIN

77000 MELUN

RAPPORT N° :	13LA50202	Laboratoire d'Analyses :	ITGA
Repérage réalisé le :	07/01/2019	Adresse laboratoire :	3 RUE ARMAND HERPIN LACROIX - CS 46537 35065 RENNES CEDEX
Accompagnateur :		Numéro d'accréditation :	1-5967
Par :	Tristan BRUNOT	Organisme d'assurance professionnelle :	AXA France
N° certificat :	CPDI 3541	Adresse assurance :	313 Terrasses de l'Arche 92727 NANTERRE CEDEX
Date d'obtention :	27/12/2017	N° de contrat d'assurance :	10158549604
Organisme certificateur	I.CERT PARC EDONIA - BAT G - RUE DE LA TERRE VICTORIA - 35760 SAINT GREGOIRE	Date de validité :	31/12/2019

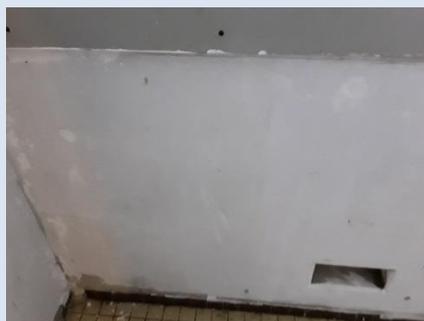
PRELEVEMENT : 13LA50202P001			
NOM DU CLIENT	NUMERO DU DOSSIER		PIECE OU LOCAL
OPH77	13LA50202 07/01/2019		Cuisine (RC)
ELEMENT	DESCRIPTIF DU LABORATOIRE	DATE DE PRELEVEMENT	NOM DE L'OPERATEUR
Enduit béton	Enduit plâtreux blanc en vrac + peintures multiples non séparable	07/01/2019	BRUNOT Tristan
LOCALISATION		RESULTAT	
Mur B		Amiante non détecté

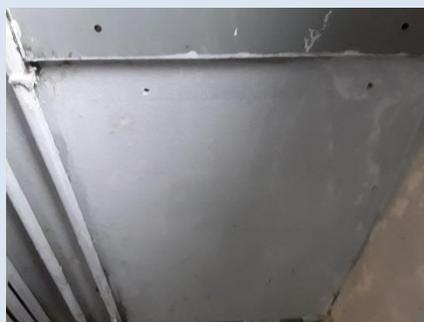
PRELEVEMENT : 13LA50202P002			
NOM DU CLIENT	NUMERO DU DOSSIER		PIECE OU LOCAL
OPH77	13LA50202 07/01/2019		Cuisine (RC)
ELEMENT	DESCRIPTIF DU LABORATOIRE	DATE DE PRELEVEMENT	NOM DE L'OPERATEUR
Enduit béton	Enduit plâtreux blanc en vrac + peintures multiples non séparable + matériau gris en faible quantité en vrac non séparable	07/01/2019	BRUNOT Tristan
LOCALISATION		RESULTAT	
Mur A		Amiante non détecté

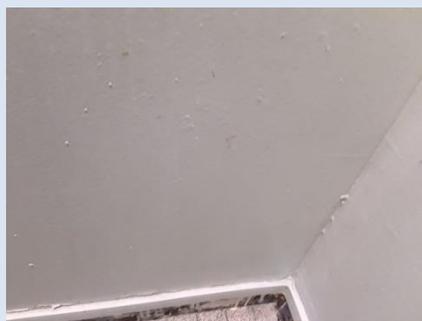
PRELEVEMENT : 13LA50202P003			
NOM DU CLIENT	NUMERO DU DOSSIER	PIECE OU LOCAL	
OPH77	13LA50202 07/01/2019	WC (RC)	
ELEMENT	DESCRIPTIF DU LABORATOIRE	DATE DE PRELEVEMENT	NOM DE L'OPERATEUR
Enduit plaque de plâtre	Enduit plâtreux blanc en vrac + peintures multiples non séparable + matériau gris en vrac non séparable	07/01/2019	BRUNIoT Tristan
LOCALISATION		RESULTAT	
Mur A		Amiante détecté (Chrysotile)

Réf dossier client : 13LA50202--01 - 7 SQUARE DE LA COUPERIN 77000 MELUN				Réf échantillon ITGA : IT071901-16139
Réf échantillon client : 13LA50202P003 / LOGEMENTS COLLECTIFS - - - / WC Mur A Enduit plaque de plâtre				Description ITGA : Enduit plâtreux blanc en vrac / Peintures multiples / Matériau gris en vrac
¶ Enduit plâtreux blanc en vrac + peintures multiples non séparable + matériau gris en vrac non séparable	META (1)	1	15/01/2019	Présence de fibres d'amiante / Chrysotile

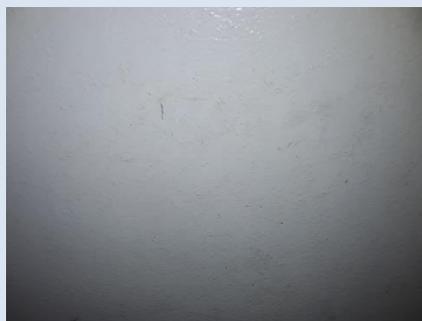
PRELEVEMENT : 13LA50202P004			
NOM DU CLIENT	NUMERO DU DOSSIER	PIECE OU LOCAL	
OPH77	13LA50202 07/01/2019	Salle de bains (RC)	
ELEMENT	DESCRIPTIF DU LABORATOIRE	DATE DE PRELEVEMENT	NOM DE L'OPERATEUR
Enduit brique plâtrière	Enduit plâtreux blanc en vrac + peintures multiples non séparable	07/01/2019	BRUNIoT Tristan
LOCALISATION		RESULTAT	
Mur C		Amiante non détecté

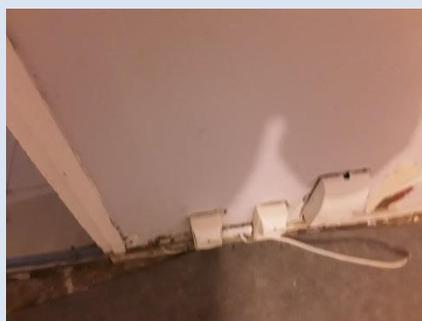
PRELEVEMENT : 13LA50202P005			
NOM DU CLIENT	NUMERO DU DOSSIER	PIECE OU LOCAL	
OPH77	13LA50202 07/01/2019	Séjour (RC)	
ELEMENT	DESCRIPTIF DU LABORATOIRE	DATE DE PRELEVEMENT	NOM DE L'OPERATEUR
Enduit plaque de plâtre	Enduit plâtreux blanc en vrac + peinture non séparable	07/01/2019	BRUNOT Tristan
LOCALISATION		RESULTAT	
Mur D		Amiante non détecté

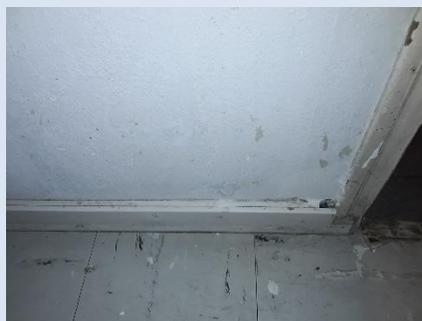
PRELEVEMENT : 13LA50202P006			
NOM DU CLIENT	NUMERO DU DOSSIER	PIECE OU LOCAL	
OPH77	13LA50202 07/01/2019	Chambre 1 (RC)	
ELEMENT	DESCRIPTIF DU LABORATOIRE	DATE DE PRELEVEMENT	NOM DE L'OPERATEUR
Enduit béton	Enduit plâtreux blanc en vrac + peinture non séparable + carton en faible quantité en vrac non séparable	07/01/2019	BRUNOT Tristan
LOCALISATION		RESULTAT	
Mur D		Amiante non détecté

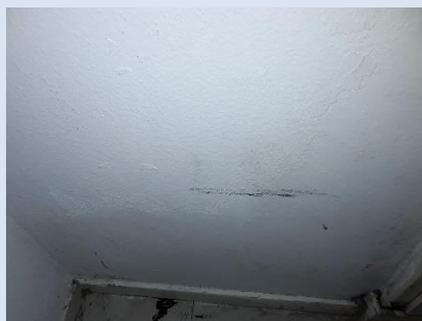
PRELEVEMENT : 13LA50202P007			
NOM DU CLIENT	NUMERO DU DOSSIER		PIECE OU LOCAL
OPH77	13LA50202 07/01/2019		Chambre 1 (RC)
ELEMENT	DESCRIPTIF DU LABORATOIRE	DATE DE PRELEVEMENT	NOM DE L'OPERATEUR
Enduit béton	Enduit plâtreux blanc en vrac + peintures multiples non séparable + matériau gris en faible quantité en vrac non séparable	07/01/2019	BRUNOT Tristan
LOCALISATION		RESULTAT	
Mur A		Amiante non détecté

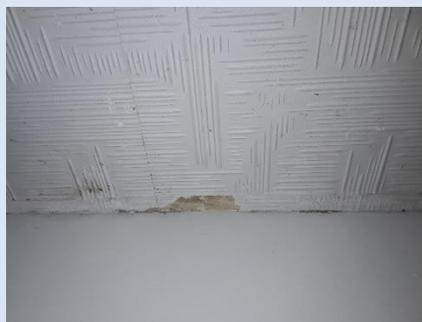
PRELEVEMENT : 13LA50202P008			
NOM DU CLIENT	NUMERO DU DOSSIER		PIECE OU LOCAL
OPH77	13LA50202 07/01/2019		Chambre 2 (RC)
ELEMENT	DESCRIPTIF DU LABORATOIRE	DATE DE PRELEVEMENT	NOM DE L'OPERATEUR
Colle polystyrène	Matériau en polystyrène blanc + papier non séparable + colle polymère jaune non séparable + peinture non séparable	07/01/2019	BRUNOT Tristan
LOCALISATION		RESULTAT	
Plafond		Amiante non détecté

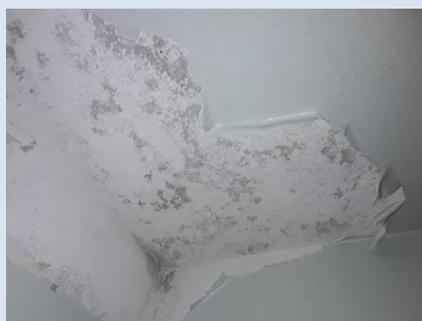
PRELEVEMENT : 13LA50202P009			
NOM DU CLIENT	NUMERO DU DOSSIER	PIECE OU LOCAL	
OPH77	13LA50202 07/01/2019	Salle de bains (RC)	
ELEMENT	DESCRIPTIF DU LABORATOIRE	DATE DE PRELEVEMENT	NOM DE L'OPERATEUR
Enduit béton	Enduit plâtreux blanc en vrac + peintures multiples non séparable	07/01/2019	BRUNOT Tristan
LOCALISATION		RESULTAT	
Plafond		Amiante non détecté

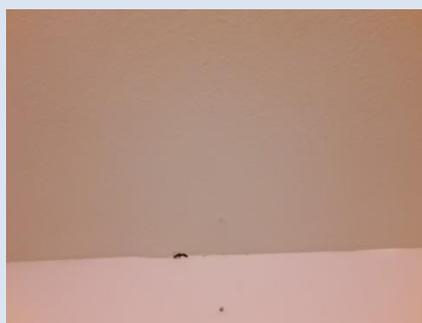
PRELEVEMENT : 13LA50202P010			
NOM DU CLIENT	NUMERO DU DOSSIER	PIECE OU LOCAL	
OPH77	13LA50202 07/01/2019	Séjour (RC)	
ELEMENT	DESCRIPTIF DU LABORATOIRE	DATE DE PRELEVEMENT	NOM DE L'OPERATEUR
Enduit béton	Enduit plâtreux blanc en vrac + peintures multiples non séparable	07/01/2019	BRUNOT Tristan
LOCALISATION		RESULTAT	
Plafond		Amiante détecté (Chrysotile)

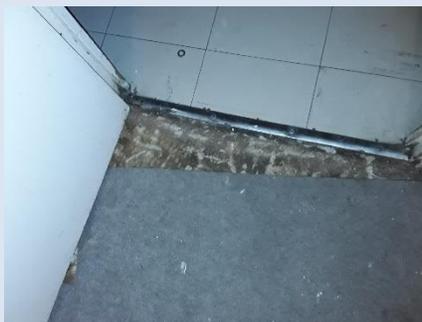
PRELEVEMENT : 13LA50202P011			
NOM DU CLIENT	NUMERO DU DOSSIER	PIECE OU LOCAL	
OPH77	13LA50202 07/01/2019	Séjour (RC)	
ELEMENT	DESCRIPTIF DU LABORATOIRE	DATE DE PRELEVEMENT	NOM DE L'OPERATEUR
Moquette	Moquette grise avec couche en mousse + colle polymère jaune avec poussières non séparable + toile fibreuse beige + peinture en faible quantité non séparable	07/01/2019	BRUNOT Tristan
LOCALISATION		RESULTAT	
Sol		Amiante non détecté

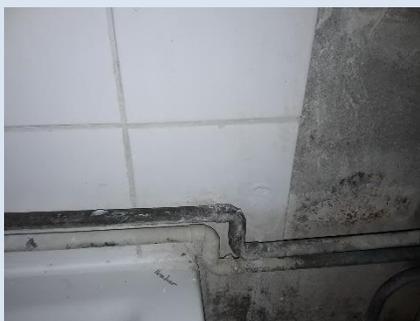
NOM DU CLIENT	NUMERO DU DOSSIER	PIECE OU LOCAL	
OPH77	13LA50202 07/01/2019	Salle de bains (RC)	
ELEMENT	DESCRIPTIF DU LABORATOIRE	DATE DE PRELEVEMENT	NOM DE L'OPERATEUR
Colle faïence	Colle beige + matériau compact gris hétérogène + carrelage	07/01/2019	BRUNOT Tristan
LOCALISATION		RESULTAT	
Mur A		Amiante non détecté
