Rapport de mission de repérage des matériaux et produits contenant de l'amiante avant réalisation de travaux

7 SQUARE F COUPERIN

77000 MELUN

RAPPORT N° :	13LA50402	Laboratoire d'Analyses :	ITGA
Repérage réalisé le :	15/05/2019	Adresse laboratoire :	3 RUE ARMAND HERPIN LACROIX - CS 46537 35065 RENNES CEDEX
Accompagnateur :		Numéro d'accréditation :	1-5967
Par :	Frédéric RAUH	Organisme d'assurance professionnelle :	AXA France
N° certificat :	8053284	Adresse assurance :	313 Terrasses de l'Arche 92727 NANTERRE CEDEX
Date d'obtention :	12/06/2017	N° de contrat d'assurance :	10158549604
Organisme certificateur	60 avenue du Général de Gaulle - Immeuble le Guillaumet - 92046 PARIS LA DEFENSE	Date de validité :	31/12/2019

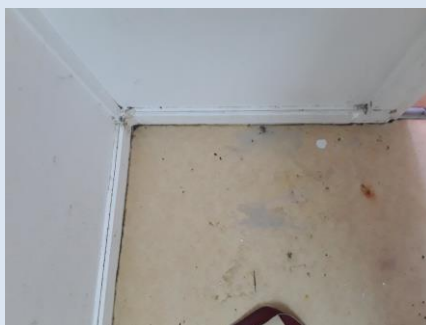
PRELEVEMENT : 13LA50402P001			
NOM DU CLIENT	NUMERO DU DOSSIER		PIECE OU LOCAL
OPH77	13LA50402 15/05/2019		Cuisine (RC)
ELEMENT	DESCRIPTIF DU LABORATOIRE	DATE DE PRELEVEMENT	NOM DE L'OPERATEUR
Colle	Revêtement souple beige	15/05/2019	RAUH Frédéric
LOCALISATION		RESULTAT	
Sol		Fr1:Amiante non détecté

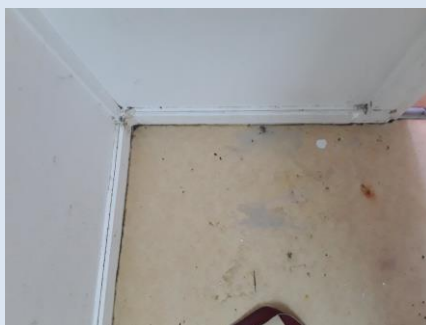
PRELEVEMENT : 13LA50402P001			
NOM DU CLIENT	NUMERO DU DOSSIER		PIECE OU LOCAL
OPH77	13LA50402 15/05/2019		Cuisine (RC)
ELEMENT	DESCRIPTIF DU LABORATOIRE	DATE DE PRELEVEMENT	NOM DE L'OPERATEUR
Colle	Colle polymère jaune non séparable + ragréage gris	15/05/2019	RAUH Frédéric
LOCALISATION		RESULTAT	
Sol		Fr2:Amiante non détecté

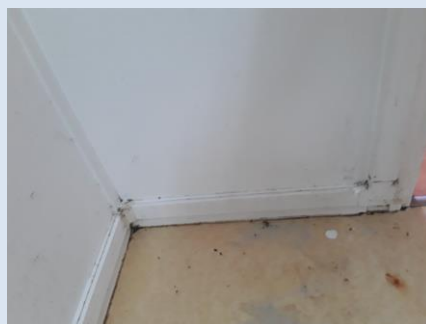
PRELEVEMENT : 13LA50402P002			
NOM DU CLIENT	NUMERO DU DOSSIER	PIECE OU LOCAL	
OPH77	13LA50402 15/05/2019	Cuisine (RC)	
ELEMENT	DESCRIPTIF DU LABORATOIRE	DATE DE PRELEVEMENT	NOM DE L'OPERATEUR
Enduit / Peinture plaque de plâtre	Enduit plâtreux blanc en vrac + peinture non séparable + toile fibreuse blanche non séparable + carton non séparable	15/05/2019	RAUH Frédéric
LOCALISATION		RESULTAT	
Mur D		Amiante non détecté

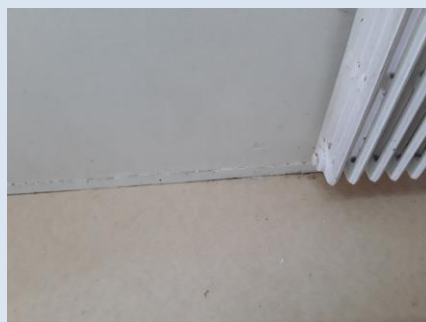
PRELEVEMENT : 13LA50402P003			
NOM DU CLIENT	NUMERO DU DOSSIER	PIECE OU LOCAL	
OPH77	13LA50402 15/05/2019	Cuisine (RC)	
ELEMENT	DESCRIPTIF DU LABORATOIRE	DATE DE PRELEVEMENT	NOM DE L'OPERATEUR
Enduit / Peinture béton	Enduit plâtreux blanc en vrac + peinture non séparable + toile fibreuse blanche non séparable	15/05/2019	RAUH Frédéric
LOCALISATION		RESULTAT	
Mur A		Amiante non détecté

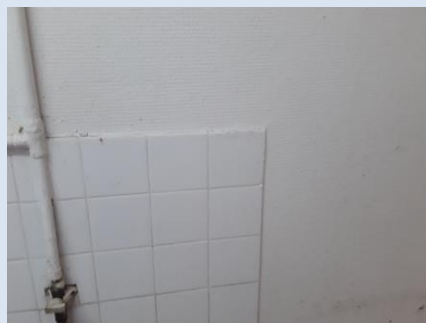
PRELEVEMENT : 13LA50402P004			
NOM DU CLIENT	NUMERO DU DOSSIER		PIECE OU LOCAL
OPH77	13LA50402 15/05/2019		Cuisine (RC)
ELEMENT	DESCRIPTIF DU LABORATOIRE	DATE DE PRELEVEMENT	NOM DE L'OPERATEUR
Colle faïence	Colle beige + peinture non séparable	15/05/2019	RAUH Frédéric
LOCALISATION		RESULTAT	
Mur C		Fr1:Amiante non détecté

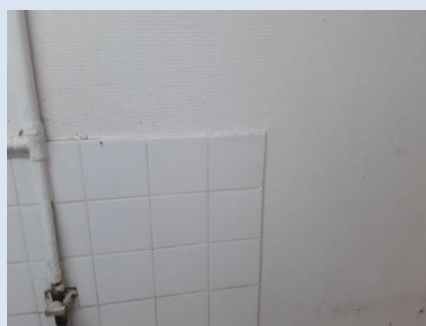
PRELEVEMENT : 13LA50402P004			
NOM DU CLIENT	NUMERO DU DOSSIER		PIECE OU LOCAL
OPH77	13LA50402 15/05/2019		Cuisine (RC)
ELEMENT	DESCRIPTIF DU LABORATOIRE	DATE DE PRELEVEMENT	NOM DE L'OPERATEUR
Colle faïence	Matériau compact gris hétérogène	15/05/2019	RAUH Frédéric
LOCALISATION		RESULTAT	
Mur C		Fr2:Amiante non détecté

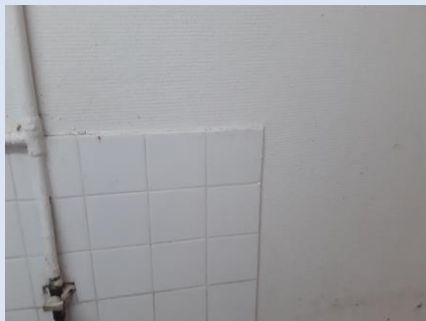
PRELEVEMENT : 13LA50402P004

NOM DU CLIENT	NUMERO DU DOSSIER	PIECE OU LOCAL	
OPH77	13LA50402 15/05/2019	Cuisine (RC)	
ELEMENT	DESCRIPTIF DU LABORATOIRE	DATE DE PRELEVEMENT	NOM DE L'OPERATEUR
Colle faïence	Carrelage	15/05/2019	RAUH Frédéric
LOCALISATION		RESULTAT	
Mur C		Fr3:Amiante non détecté

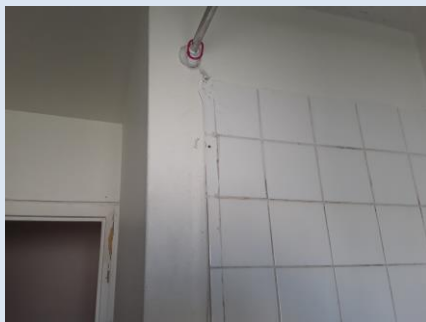
PRELEVEMENT : 13LA50402P005

NOM DU CLIENT	NUMERO DU DOSSIER	PIECE OU LOCAL	
OPH77	13LA50402 15/05/2019	Salle d'eau (RC)	
ELEMENT	DESCRIPTIF DU LABORATOIRE	DATE DE PRELEVEMENT	NOM DE L'OPERATEUR
Colle faïence	Colle beige + couche plâtreuse blanche non séparable + peintures multiples non séparable + matériau souple blanc en faible quantité non séparable	15/05/2019	RAUH Frédéric
LOCALISATION		RESULTAT	
Mur B		Fr1:Amiante non détecté

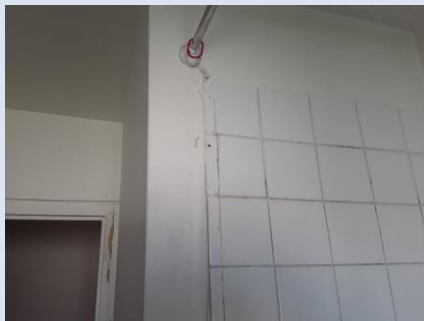
PRELEVEMENT : 13LA50402P005			
NOM DU CLIENT	NUMERO DU DOSSIER		PIECE OU LOCAL
OPH77	13LA50402 15/05/2019		Salle d'eau (RC)
ELEMENT	DESCRIPTIF DU LABORATOIRE	DATE DE PRELEVEMENT	NOM DE L'OPERATEUR
Colle faïence	Carrelage	15/05/2019	RAUH Frédéric
LOCALISATION		RESULTAT	
Mur B		Fr2:Amiante non détecté

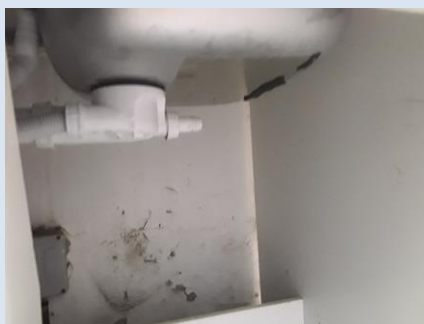
PRELEVEMENT : 13LA50402P006			
NOM DU CLIENT	NUMERO DU DOSSIER		PIECE OU LOCAL
OPH77	13LA50402 15/05/2019		Cuisine (RC)
ELEMENT	DESCRIPTIF DU LABORATOIRE	DATE DE PRELEVEMENT	NOM DE L'OPERATEUR
Tampon bitumineux	Matériau bitumineux noir	15/05/2019	RAUH Frédéric
LOCALISATION		RESULTAT	
Sous évier		Amiante non détecté

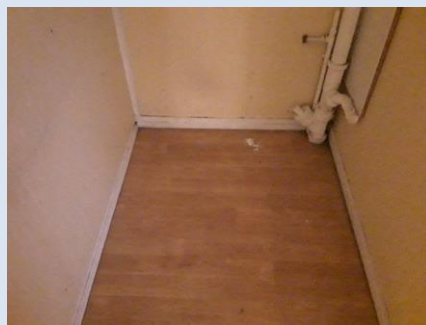
PRELEVEMENT : 13LA50402P007			
NOM DU CLIENT	NUMERO DU DOSSIER	PIECE OU LOCAL	
OPH77	13LA50402 15/05/2019	Chambre 1 (RC)	
ELEMENT	DESCRIPTIF DU LABORATOIRE	DATE DE PRELEVEMENT	NOM DE L'OPERATEUR
Colle	Dalle dure cassante beige + colle polymère jaune avec poussières non séparable	15/05/2019	RAUH Frédéric
LOCALISATION		RESULTAT	
Sol		Fr1:Amiante détecté (Chrysotile)

* Dalle dure cassante beige + colle polymère jaune avec poussières non séparable	META (2)	1	29/05/2019	Présence de fibres d'amiante / Chrysotile
* Colle bitumineuse noire	MOLP	1	28/05/2019	Présence de fibres d'amiante / Chrysotile

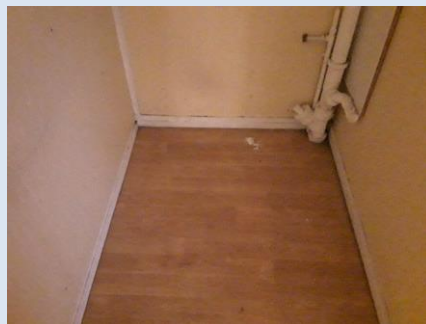
PRELEVEMENT : 13LA50402P007			
NOM DU CLIENT	NUMERO DU DOSSIER	PIECE OU LOCAL	
OPH77	13LA50402 15/05/2019	Chambre 1 (RC)	
ELEMENT	DESCRIPTIF DU LABORATOIRE	DATE DE PRELEVEMENT	NOM DE L'OPERATEUR
Colle	Colle bitumineuse noire	15/05/2019	RAUH Frédéric
LOCALISATION		RESULTAT	
Sol		Fr2:Amiante détecté (Chrysotile)

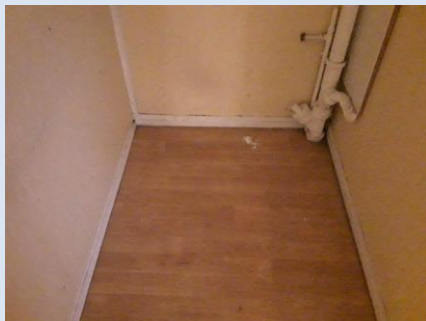
PRELEVEMENT : 13LA50402P007			
NOM DU CLIENT	NUMERO DU DOSSIER	PIECE OU LOCAL	
OPH77	13LA50402 15/05/2019	Chambre 1 (RC)	
ELEMENT	DESCRIPTIF DU LABORATOIRE	DATE DE PRELEVEMENT	NOM DE L'OPERATEUR
Colle	Matériau compact gris hétérogène	15/05/2019	RAUH Frédéric
LOCALISATION		RESULTAT	
Sol		Fr3:Amiante non détecté

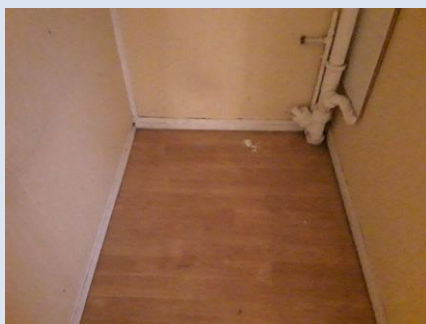
PRELEVEMENT : 13LA50402P007			
NOM DU CLIENT	NUMERO DU DOSSIER	PIECE OU LOCAL	
OPH77	13LA50402 15/05/2019	Chambre 1 (RC)	
ELEMENT	DESCRIPTIF DU LABORATOIRE	DATE DE PRELEVEMENT	NOM DE L'OPERATEUR
Colle	Revêtement souple marron	15/05/2019	RAUH Frédéric
LOCALISATION		RESULTAT	
Sol		Fr4:Amiante non détecté

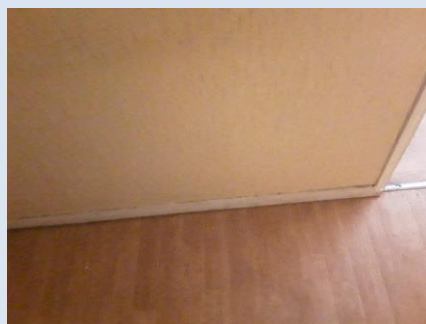
PRELEVEMENT : 13LA50402P008			
NOM DU CLIENT	NUMERO DU DOSSIER	PIECE OU LOCAL	
OPH77	13LA50402 15/05/2019	Chambre 1 (RC)	
ELEMENT	DESCRIPTIF DU LABORATOIRE	DATE DE PRELEVEMENT	NOM DE L'OPERATEUR
Enduit / Peinture plaque de plâtre	Enduit plâtreux blanc en vrac + peinture non séparable + toile fibreuse blanche non séparable + carton non séparable	15/05/2019	RAUH Frédéric
LOCALISATION		RESULTAT	
Mur G		Amiante non détecté

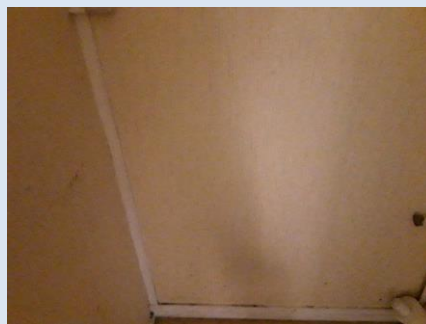
PRELEVEMENT : 13LA50402P009			
NOM DU CLIENT	NUMERO DU DOSSIER	PIECE OU LOCAL	
OPH77	13LA50402 15/05/2019	Chambre 1 (RC)	
ELEMENT	DESCRIPTIF DU LABORATOIRE	DATE DE PRELEVEMENT	NOM DE L'OPERATEUR
Enduit / Peinture béton	Enduit plâtreux blanc en faible quantité non séparable + peinture non séparable + toile fibreuse blanche non séparable	15/05/2019	RAUH Frédéric
LOCALISATION		RESULTAT	
Mur C		Amiante non détecté
