Rapport de mission de repérage des matériaux et produits contenant de l'amiante avant réalisation de travaux

8 SQUARE F.COUPERIN

77000 MELUN

RAPPORT N° :	13LA60401	Laboratoire d'Analyses :	ITGA
Repérage réalisé le :	10/10/2018	Adresse laboratoire :	3 RUE ARMAND HERPIN LACROIX - CS 46537 35065 RENNES CEDEX
Accompagnateur :		Numéro d'accréditation :	1-5967
Par :	Mickaël JULIEN	Organisme d'assurance professionnelle :	AXA France
N° certificat :	CPDI 4129	Adresse assurance :	313 Terrasses de l'Arche 92727 NANTERRE CEDEX
Date d'obtention :	01/01/2017	N° de contrat d'assurance :	10063271004
Organisme certificateur	I.CERT Parc Edonia - Bâtiment G - Rue de la Terre Victoria - 35760 SAINT-GREGOIRE	Date de validité :	31/12/2018

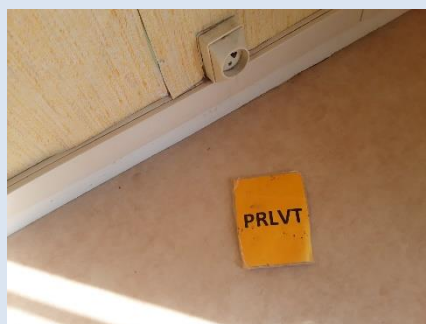
EMPLACEMENT

PRELEVEMENT : 13LA60401P003			
NOM DU CLIENT	NUMERO DU DOSSIER	PIECE OU LOCAL	
OPH77	13LA60401 10/10/2018	Chambre 2	
ELEMENT	DESCRIPTIF DU LABORATOIRE	DATE DE PRELEVEMENT	NOM DE L'OPERATEUR
Enduit béton	Enduit plâtreux blanc en faible quantité en vrac + peinture en faible quantité non séparable	10/10/2018	JULIEN Mickaël
LOCALISATION		RESULTAT	
Mur A		Amiante non détecté

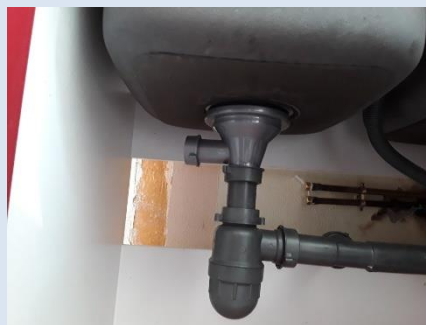
EMPLACEMENT

PRELEVEMENT : 13LA60401P013			
NOM DU CLIENT	NUMERO DU DOSSIER	PIECE OU LOCAL	
OPH77	13LA60401 10/10/2018	Cuisine	
ELEMENT	DESCRIPTIF DU LABORATOIRE	DATE DE PRELEVEMENT	NOM DE L'OPERATEUR
Revêtement bitumineux	Matériau souple noir avec poussières	10/10/2018	JULIEN Mickaël
LOCALISATION		RESULTAT	
Sous évier		Amiante non détecté
