# Rapport de repérage des matériaux et produits contenant de l'amiante avant réalisation de travaux dans un immeuble bâti

9 Square F. Couperin - Logement 1 - ESC A7 - R+3  
77000 MELUN

**Date du rapport :** 09/03/2020

13LA70301 09/03/2020 - 10:59

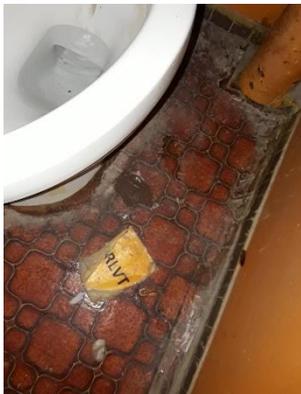
Identification : P010

Pièce et étage : WC R+3

Localisation : Sol

Parties d'ouvrages ou de composants : Autres (Revêtement souple)

Descriptif Laboratoire : Revêtement souple beige non séparable + colle polymère jaune non séparable + ragréage gris non séparable

Résultat (justification) : Amiante non détectée (RESULTAT ANALYSE)
