Rapport de repérage des matériaux et produits contenant de l'amiante avant réalisation de travaux dans un immeuble bâti

10 SQUARE F. COUPERIN
77000 MELUN

Date du rapport : 17/09/2020

13LA80001 17/09/2020 - 06:46

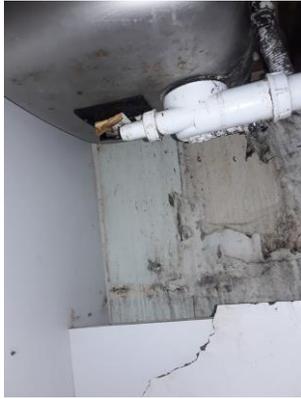
Identification : P003
Pièce et étage : Cuisine RC
Localisation : Sous évier
Parties d'ouvrages ou de composants : Portes de placard, baignoires et éviers métalliques (Plaques souples bitumineuses antivibratiles)
Descriptif Laboratoire : Matériau bitumineux noir
Résultat (justification) : Amiante non détectée (RESULTAT ANALYSE)

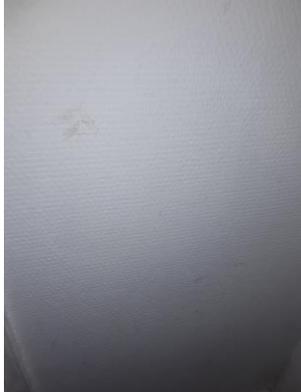
Identification : P007
Pièce et étage : Chambre 1 RC
Localisation : Mur D
Parties d'ouvrages ou de composants : Murs et cloisons maçonnés (Enduits à base de plâtre projetés, lissés ou talochés)
Descriptif Laboratoire : Peinture non séparable + matériau plâtreux blanc
Résultat (justification) : Amiante non détectée (RESULTAT ANALYSE)
