Rapport de mission de repérage des matériaux et produits contenant de l'amiante avant réalisation de travaux

10 SQUARE F COUPERIN

77000 MELUN

RAPPORT N° :	13LA80201	Laboratoire d'Analyses :	ITGA
Repérage réalisé le :	10/05/2019	Adresse laboratoire :	3 RUE ARMAND HERPIN LACROIX - CS 46537 35065 RENNES CEDEX
Accompagnateur :		Numéro d'accréditation :	1-5967
Par :	Lyes IZABACHENE	Organisme d'assurance professionnelle :	AXA France
N° certificat :	1378	Adresse assurance :	313 Terrasses de l'Arche 92727 NANTERRE CEDEX
Date d'obtention :	03/09/2015	N° de contrat d'assurance :	10158549604
Organisme certificateur	CEBTP ZAC La Clef Saint Pierre - 12 Avenue Gay Lussac - 78990 ELANCOURT	Date de validité :	31/12/2019

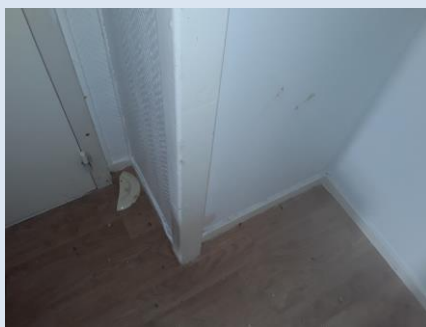
PRELEVEMENT : 13LA80201P001			
NOM DU CLIENT	NUMERO DU DOSSIER		PIECE OU LOCAL
OPH77	13LA80201 10/05/2019		Entrée (RC)
ELEMENT	DESCRIPTIF DU LABORATOIRE	DATE DE PRELEVEMENT	NOM DE L'OPERATEUR
Enduit / Peinture béton	Enduit plâtreux blanc en vrac + peintures multiples non séparable + matériau gris en faible quantité en vrac non séparable	10/05/2019	IZABACHENE Lyes
LOCALISATION		RESULTAT	
Mur A		Amiante non détecté

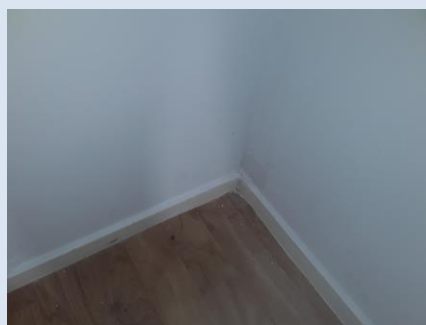
PRELEVEMENT : 13LA80201P002			
NOM DU CLIENT	NUMERO DU DOSSIER	PIECE OU LOCAL	
OPH77	13LA80201 10/05/2019	Entrée (RC)	
ELEMENT	DESCRIPTIF DU LABORATOIRE	DATE DE PRELEVEMENT	NOM DE L'OPERATEUR
Enduit / Peinture plaqué de plâtre	Matériau plâtreux blanc avec couche cartonnée non séparable + peinture non séparable + matériau plâtreux blanc non séparable + papier non séparable	10/05/2019	IZABACHENE Lyes
LOCALISATION		RESULTAT	
Mur D		Amiante détecté (Chrysotile)

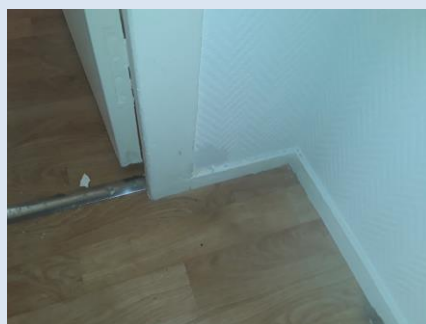
PRELEVEMENT : 13LA80201P003			
NOM DU CLIENT	NUMERO DU DOSSIER	PIECE OU LOCAL	
OPH77	13LA80201 10/05/2019	Entrée (RC)	
ELEMENT	DESCRIPTIF DU LABORATOIRE	DATE DE PRELEVEMENT	NOM DE L'OPERATEUR
Enduit / Peinture	Enduit plâtreux blanc en vrac + peintures multiples non séparable + toile fibreuse blanche non séparable	10/05/2019	IZABACHENE Lyes
LOCALISATION		RESULTAT	
Mur F		Amiante détecté (Chrysotile)

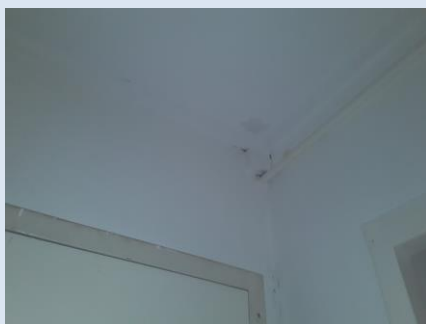
PRELEVEMENT : 13LA80201P004			
NOM DU CLIENT	NUMERO DU DOSSIER	PIECE OU LOCAL	
OPH77	13LA80201 10/05/2019	Entrée (RC)	
ELEMENT	DESCRIPTIF DU LABORATOIRE	DATE DE PRELEVEMENT	NOM DE L'OPERATEUR
Enduit / Peinture béton	Enduit plâtreux blanc en vrac + peintures multiples non séparable + matériau gris en faible quantité en vrac non séparable	10/05/2019	IZABACHENE Lyes
LOCALISATION		RESULTAT	
Plafond		Amiante non détecté

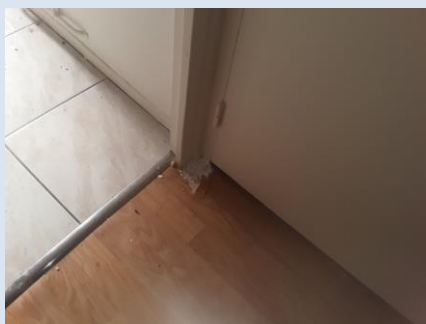
PRELEVEMENT : 13LA80201P005			
NOM DU CLIENT	NUMERO DU DOSSIER	PIECE OU LOCAL	
OPH77	13LA80201 10/05/2019	Dégagement (RC)	
ELEMENT	DESCRIPTIF DU LABORATOIRE	DATE DE PRELEVEMENT	NOM DE L'OPERATEUR
Revêtement de sols	Colle polymère jaune non séparable + peintures multiples	10/05/2019	IZABACHENE Lyes
LOCALISATION		RESULTAT	
Sol		Fr1:Amiante non détecté

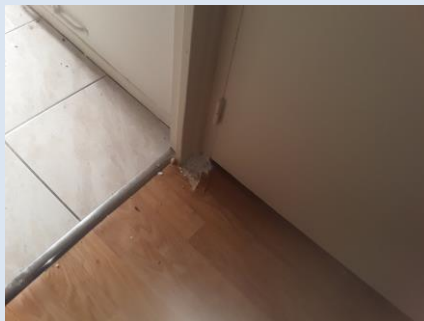
PRELEVEMENT : 13LA80201P005			
NOM DU CLIENT	NUMERO DU DOSSIER	PIECE OU LOCAL	
OPH77	13LA80201 10/05/2019	Dégagement (RC)	
ELEMENT	DESCRIPTIF DU LABORATOIRE	DATE DE PRELEVEMENT	NOM DE L'OPERATEUR
Revêtement de sols	Revêtement souple marron	10/05/2019	IZABACHENE Lyes
LOCALISATION		RESULTAT	
Sol		Fr2:Amiante non détecté

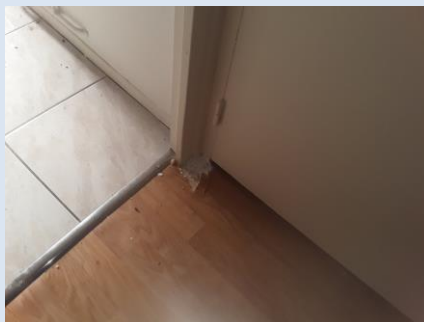
PRELEVEMENT : 13LA80201P005			
NOM DU CLIENT	NUMERO DU DOSSIER	PIECE OU LOCAL	
OPH77	13LA80201 10/05/2019	Dégagement (RC)	
ELEMENT	DESCRIPTIF DU LABORATOIRE	DATE DE PRELEVEMENT	NOM DE L'OPERATEUR
Revêtement de sols	Colle polymère jaune non séparable + ragréage gris	10/05/2019	IZABACHENE Lyes
LOCALISATION		RESULTAT	
Sol		Fr3:Amiante non détecté

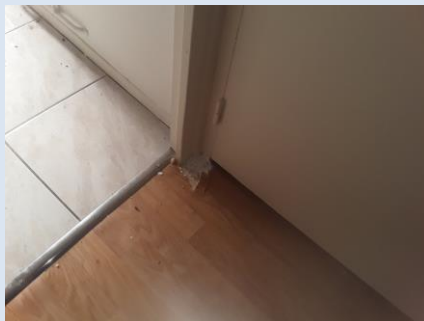
PRELEVEMENT : 13LA80201P005

NOM DU CLIENT	NUMERO DU DOSSIER	PIECE OU LOCAL	
OPH77	13LA80201 10/05/2019	Dégagement (RC)	
ELEMENT	DESCRIPTIF DU LABORATOIRE	DATE DE PRELEVEMENT	NOM DE L'OPERATEUR
Revêtement de sols	Revêtement souple beige	10/05/2019	IZABACHENE Lyes
LOCALISATION		RESULTAT	
Sol		Fr4:Amiante non détecté

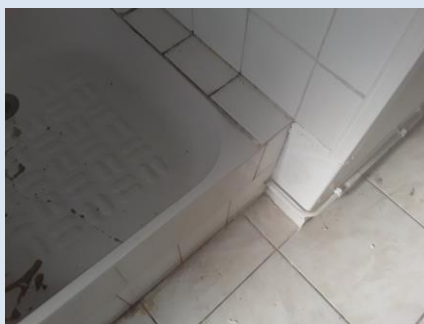
PRELEVEMENT : 13LA80201P006

NOM DU CLIENT	NUMERO DU DOSSIER	PIECE OU LOCAL	
OPH77	13LA80201 10/05/2019	Salle de bains (RC)	
ELEMENT	DESCRIPTIF DU LABORATOIRE	DATE DE PRELEVEMENT	NOM DE L'OPERATEUR
Enduit / Peinture béton	Enduit plâtreux blanc en vrac + peintures multiples non séparable + toile fibreuse blanche non séparable	10/05/2019	IZABACHENE Lyes
LOCALISATION		RESULTAT	
Mur D		Amiante non détecté

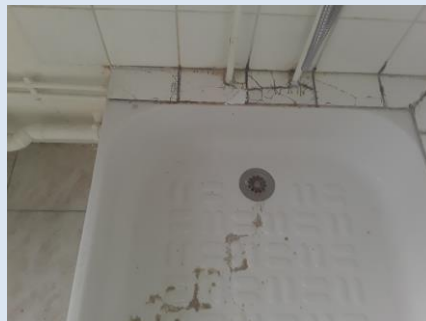
PRELEVEMENT : 13LA80201P007			
NOM DU CLIENT	NUMERO DU DOSSIER	PIECE OU LOCAL	
OPH77	13LA80201 10/05/2019	Salle de bains (RC)	
ELEMENT	DESCRIPTIF DU LABORATOIRE	DATE DE PRELEVEMENT	NOM DE L'OPERATEUR
Colle faïence	Colle beige avec poussières	10/05/2019	IZABACHENE Lyes
LOCALISATION		RESULTAT	
Bac à douche		Fr1:Amiante non détecté

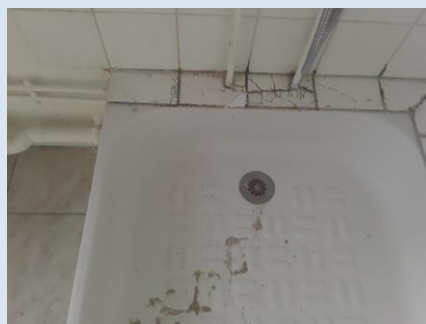
PRELEVEMENT : 13LA80201P007			
NOM DU CLIENT	NUMERO DU DOSSIER	PIECE OU LOCAL	
OPH77	13LA80201 10/05/2019	Salle de bains (RC)	
ELEMENT	DESCRIPTIF DU LABORATOIRE	DATE DE PRELEVEMENT	NOM DE L'OPERATEUR
Colle faïence	Carrelage	10/05/2019	IZABACHENE Lyes
LOCALISATION		RESULTAT	
Bac à douche		Fr2:Amiante non détecté

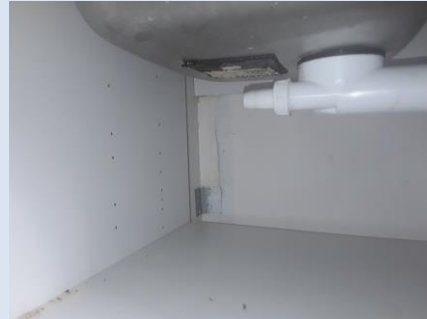
PRELEVEMENT : 13LA80201P008			
NOM DU CLIENT	NUMERO DU DOSSIER	PIECE OU LOCAL	
OPH77	13LA80201 10/05/2019	Cuisine (RC)	
ELEMENT	DESCRIPTIF DU LABORATOIRE	DATE DE PRELEVEMENT	NOM DE L'OPERATEUR
Tampon bitumineux	Tampon bitumineux noir	10/05/2019	IZABACHENE Lyes
LOCALISATION		RESULTAT	
Sous évier		Amiante non détecté
