## Rapport de mission de repérage des matériaux et produits contenant de l'amiante avant réalisation de travaux

10 SQUARE F. COUPERIN

77000 MELUN

RAPPORT N° :	13LA80302	Laboratoire d'Analyses :	ITGA
Repérage réalisé le :	09/08/2018	Adresse laboratoire :	3 RUE ARMAND HERPIN LACROIX - CS 46537 35065 RENNES CEDEX
Accompagnateur :		Numéro d'accréditation :	1-5967
Par :	Alain LEITE LOPES	Organisme d'assurance professionnelle :	AXA France
N° certificat :	CPDI4715	Adresse assurance :	313 Terrasses de l'Arche 92727 NANTERRE CEDEX
Date d'obtention :	17/01/2018	N° de contrat d'assurance :	10063271004
Organisme certificateur	I.Cert Parc EDONIA - Bâtiment G - Rue de la Terre Victoria - 35760 Saint-Grégoire	Date de validité :	31/12/2018

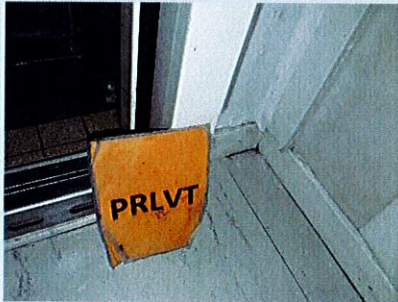
PRELEVEMENT : 13LA80302P001			
NOM DU CLIENT	NUMERO DU DOSSIER	PIECE OU LOCAL	
OPH77	13LA80302 09/08/2018	Entrée	
ELEMENT	DESCRIPTIF DU LABORATOIRE	DATE DE PRELEVEMENT	NOM DE L'OPERATEUR
Béton	Matériau gris en vrac hétérogène + papier non séparable + peinture non séparable	09/08/2018	LEITE LOPES Alain
LOCALISATION		RESULTAT	
Mur F		Amiante non détecté	
EMPLACEMENT

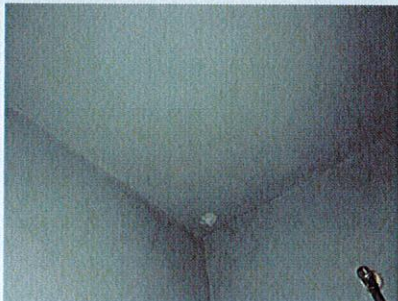
PRELEVEMENT : 13LA80302P002			
NOM DU CLIENT	NUMERO DU DOSSIER	PIECE OU LOCAL	
OPH77	13LA80302 09/08/2018	Salle d'eau	
ELEMENT	DESCRIPTIF DU LABORATOIRE	DATE DE PRELEVEMENT	NOM DE L'OPERATEUR
Enduit / Peinture béton	Enduit beige en vrac hétérogène + matériau gris en vrac non séparable + peintures multiples non séparable	09/08/2018	LEITE LOPES Alain
LOCALISATION		RESULTAT	
Plafond		Amiante non détecté	
EMPLACEMENT

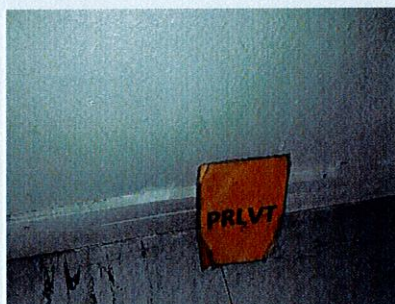
PRELEVEMENT : 13LA80302P003			
NOM DU CLIENT	NUMERO DU DOSSIER	PIECE OU LOCAL	
OPH77	13LA80302 09/08/2018	Chambre 2	
ELEMENT	DESCRIPTIF DU LABORATOIRE	DATE DE PRELEVEMENT	NOM DE L'OPERATEUR
Enduit	Enduit plâtreux blanc en vrac + carton non séparable + peinture non séparable	09/08/2018	LEITE LOPES Alain
LOCALISATION		RESULTAT	
Mur B		Amiante non détecté

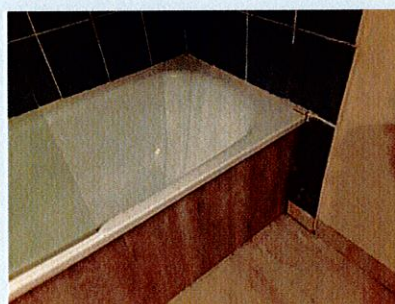
PRELEVEMENT : 13LA80302P004			
NOM DU CLIENT	NUMERO DU DOSSIER	PIECE OU LOCAL	
OPH77	13LA80302 09/08/2018	Salle d'eau	
ELEMENT	DESCRIPTIF DU LABORATOIRE	DATE DE PRELEVEMENT	NOM DE L'OPERATEUR
Carrelage	Colle grise hétérogène + carrelage	09/08/2018	LEITE LOPES Alain
LOCALISATION		RESULTAT	
Sol		Amiante non détecté

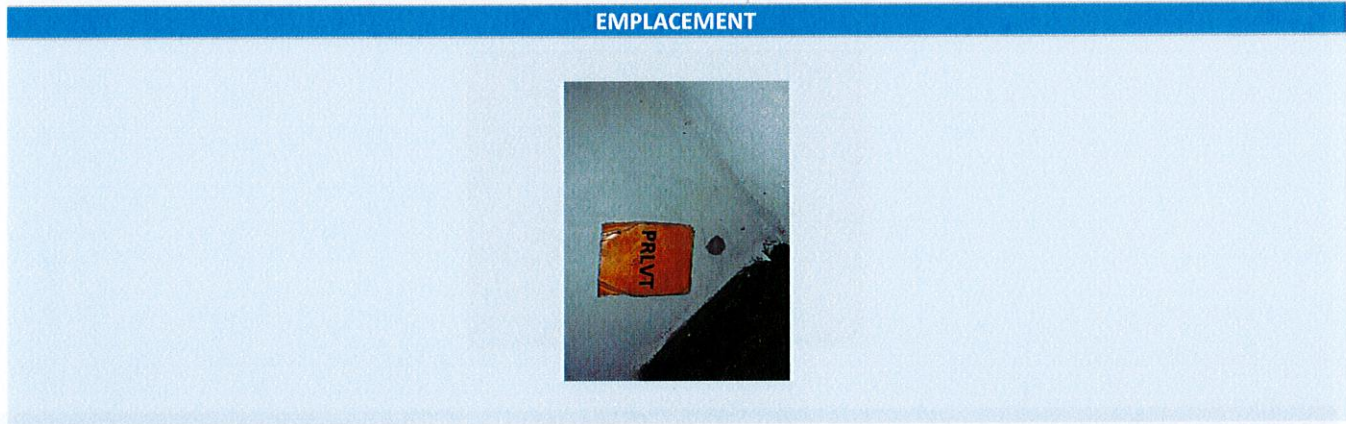
PRELEVEMENT : 13LA80302P005			
NOM DU CLIENT	NUMERO DU DOSSIER		PIECE OU LOCAL
OPH77	13LA80302 09/08/2018		Buanderie
ELEMENT	DESCRIPTIF DU LABORATOIRE	DATE DE PRELEVEMENT	NOM DE L'OPERATEUR
Peinture	Matériau compact gris hétérogène + peinture non séparable	09/08/2018	LEITE LOPES Alain
LOCALISATION		RESULTAT	
Sol		Amiante non détecté

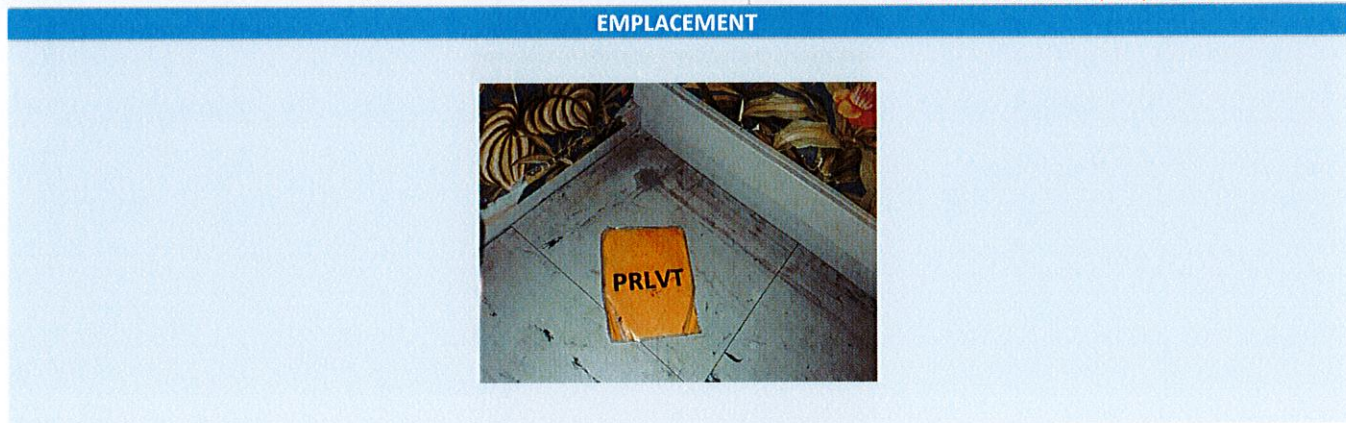
PRELEVEMENT : 13LA80302P006			
NOM DU CLIENT	NUMERO DU DOSSIER		PIECE OU LOCAL
OPH77	13LA80302 09/08/2018		Débarras
ELEMENT	DESCRIPTIF DU LABORATOIRE	DATE DE PRELEVEMENT	NOM DE L'OPERATEUR
Dalle de sol	Dalle dure cassante grise	09/08/2018	LEITE LOPES Alain
LOCALISATION		RESULTAT	
Sol		Fr1:Amiante détecté (Chrysotile)

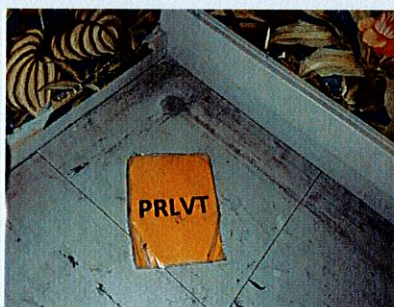
PRELEVEMENT : 13LA80302P006			
NOM DU CLIENT	NUMERO DU DOSSIER		PIECE OU LOCAL
OPH77	13LA80302 09/08/2018		Débarras
ELEMENT	DESCRIPTIF DU LABORATOIRE	DATE DE PRELEVEMENT	NOM DE L'OPERATEUR
Dalle de sol	Ragréage gris	09/08/2018	LEITE LOPES Alain
LOCALISATION		RESULTAT	
Sol		Fr2:Amiante non détecté

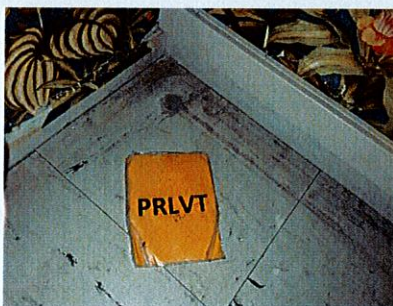
PRELEVEMENT : 13LA80302P006			
NOM DU CLIENT	NUMERO DU DOSSIER		PIECE OU LOCAL
OPH77	13LA80302 09/08/2018		Débarras
ELEMENT	DESCRIPTIF DU LABORATOIRE	DATE DE PRELEVEMENT	NOM DE L'OPERATEUR
Dalle de sol	Colle bitumineuse noire	09/08/2018	LEITE LOPES Alain
LOCALISATION		RESULTAT	
Sol		Fr3:Amiante détecté (Chrysotile)

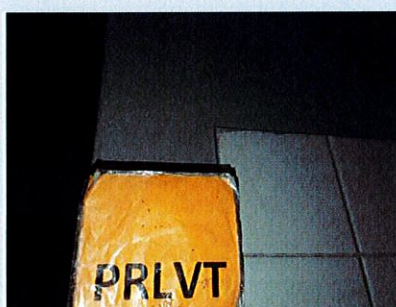
PRELEVEMENT : 13LA80302P007			
NOM DU CLIENT	NUMERO DU DOSSIER		PIECE OU LOCAL
OPH77	13LA80302 09/08/2018		Salle d'eau
ELEMENT	DESCRIPTIF DU LABORATOIRE	DATE DE PRELEVEMENT	NOM DE L'OPERATEUR
Faïence 1	Colle beige + couche plâtreuse blanche en faible quantité avec couche en papier non séparable + peinture non séparable + carrelage	09/08/2018	LEITE LOPES Alain
LOCALISATION		RESULTAT	
Mur C		Amiante non détecté	
EMPLACEMENT
