Rapport de mission de repérage des matériaux et produits contenant de l'amiante avant réalisation de travaux

10 SQUARE F. COUPERIN

77000 MELUN

RAPPORT N° :	13LA80402	Laboratoire d'Analyses :	ITGA
Repérage réalisé le :	25/05/2018	Adresse laboratoire :	3 RUE ARMAND HERPIN LACROIX - CS 46537 35065 RENNES CEDEX
Accompagnateur :		Numéro d'accréditation :	1-5967
Par :	Alain LEITE LOPES	Organisme d'assurance professionnelle :	AXA France
N° certificat :	CPDI4715	Adresse assurance :	313 Terrasses de l'Arche 92727 NANTERRE CEDEX
Date d'obtention :	17/01/2018	N° de contrat d'assurance :	10063271004
Organisme certificateur	I.Cert Parc EDONIA - Bâtiment G - Rue de la Terre Victoria - 35760 Saint-Grégoire	Date de validité :	31/12/2018

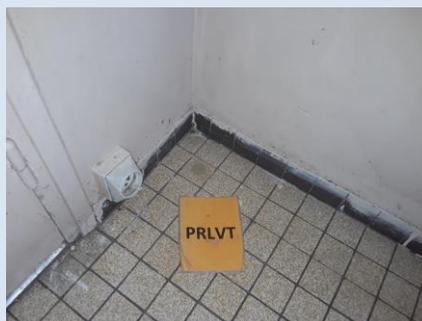
PRELEVEMENT : 13LA80402P001			
NOM DU CLIENT	NUMERO DU DOSSIER		PIECE OU LOCAL
OPH77	13LA80402 25/05/2018		Cuisine
ELEMENT	DESCRIPTIF DU LABORATOIRE	DATE DE PRELEVEMENT	NOM DE L'OPERATEUR
Carrelage	Colle grise non séparable + matériau compact gris hétérogène + carrelage	25/05/2018	LEITE LOPES Alain
LOCALISATION		RESULTAT	
Sol		Amiante non détecté

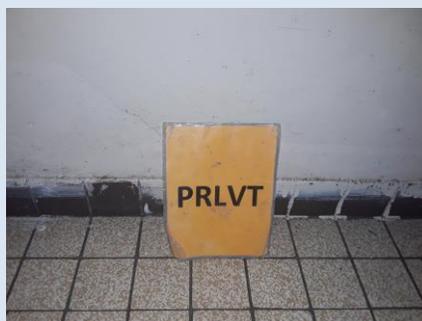
PRELEVEMENT : 13LA80402P002			
NOM DU CLIENT	NUMERO DU DOSSIER		PIECE OU LOCAL
OPH77	13LA80402 25/05/2018		Cuisine
ELEMENT	DESCRIPTIF DU LABORATOIRE	DATE DE PRELEVEMENT	NOM DE L'OPERATEUR
Plinthes	Colle grise en faible quantité non séparable + carrelage	25/05/2018	LEITE LOPES Alain
LOCALISATION		RESULTAT	
Mur A		Amiante non détecté

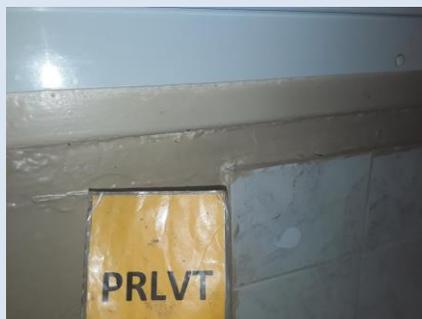
PRELEVEMENT : 13LA80402P003

NOM DU CLIENT	NUMERO DU DOSSIER	PIECE OU LOCAL	
OPH77	13LA80402 25/05/2018	Cuisine	
ELEMENT	DESCRIPTIF DU LABORATOIRE	DATE DE PRELEVEMENT	NOM DE L'OPERATEUR
Faïence 1	Colle beige + peinture non séparable + carrelage	25/05/2018	LEITE LOPES Alain
LOCALISATION		RESULTAT	
Mur B		Amiante non détecté

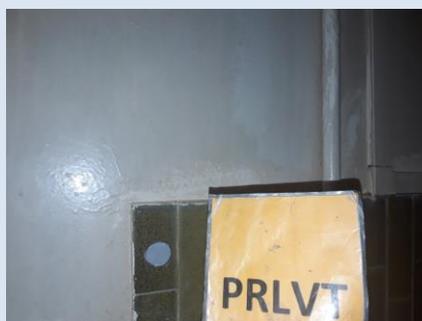
PRELEVEMENT : 13LA80402P004

NOM DU CLIENT	NUMERO DU DOSSIER	PIECE OU LOCAL	
OPH77	13LA80402 25/05/2018	Cuisine	
ELEMENT	DESCRIPTIF DU LABORATOIRE	DATE DE PRELEVEMENT	NOM DE L'OPERATEUR
Faïence 2	Colle beige + peintures multiples non séparable + couche plâtreuse blanche non séparable + matériau compact gris hétérogène + matériau rouge en faible quantité non séparable + carrelage	25/05/2018	LEITE LOPES Alain
LOCALISATION		RESULTAT	
Mur C		Amiante non détecté

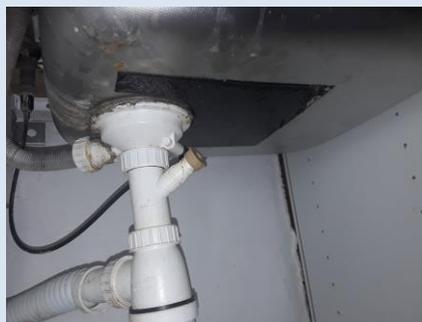
PRELEVEMENT : 13LA80402P005			
NOM DU CLIENT	NUMERO DU DOSSIER	PIECE OU LOCAL	
OPH77	13LA80402 25/05/2018	Cuisine	
ELEMENT	DESCRIPTIF DU LABORATOIRE	DATE DE PRELEVEMENT	NOM DE L'OPERATEUR
Revêtement bitumineux	Tampon bitumineux noir	25/05/2018	LEITE LOPES Alain
LOCALISATION		RESULTAT	
Sous évier		Amiante non détecté
