Rapport de mission de repérage des matériaux et produits contenant de l'amiante avant réalisation de travaux

Norme NF X 46-020 V .2017

1 SQUARE F COUPERIN

77000 MELUN

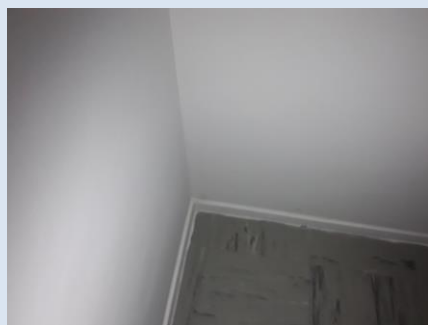
PRELEVEMENT : 13LAZ0002P001			
NOM DU CLIENT	NUMERO DU DOSSIER		PIECE OU LOCAL
OPH77	13LAZ0002 11/06/2019		Débarras (Rez de chaussée)
ELEMENT	DESCRIPTIF DU LABORATOIRE	DATE DE PRELEVEMENT	NOM DE L'OPERATEUR
Enduit béton	Peinture non séparable + enduit plâtreux blanc	11/06/2019	JULIEN Mickaël
LOCALISATION		RESULTAT	
Mur C		Amiante non détecté

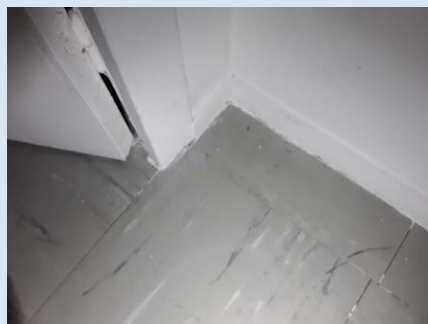
PRELEVEMENT : 13LAZ0002P002			
NOM DU CLIENT	NUMERO DU DOSSIER		PIECE OU LOCAL
OPH77	13LAZ0002 11/06/2019		Débarras (Rez de chaussée)
ELEMENT	DESCRIPTIF DU LABORATOIRE	DATE DE PRELEVEMENT	NOM DE L'OPERATEUR
Dalle de sol	Dalle dure cassante beige	11/06/2019	JULIEN Mickaël
LOCALISATION		RESULTAT	
Sol		Fr1:Amiante détecté (Chrysotile)

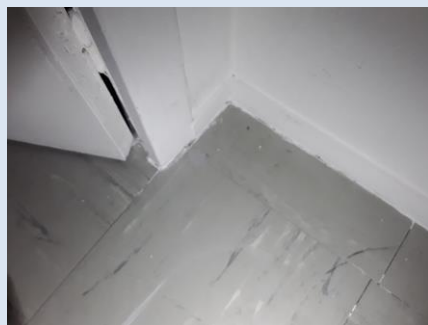
PRELEVEMENT : 13LAZ0002P002			
NOM DU CLIENT	NUMERO DU DOSSIER	PIECE OU LOCAL	
OPH77	13LAZ0002 11/06/2019	Débarras (Rez de chaussée)	
ELEMENT	DESCRIPTIF DU LABORATOIRE	DATE DE PRELEVEMENT	NOM DE L'OPERATEUR
Dalle de sol	Colle polymère jaune non séparable + ragréage gris hétérogène + sous couche de ragréage blanche non séparable + colle bitumineuse noire non séparable	11/06/2019	JULIEN Mickaël
LOCALISATION		RESULTAT	
Sol		Fr2:Amiante détecté (Chrysotile)

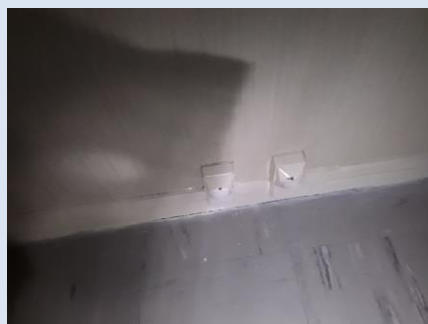
PRELEVEMENT : 13LAZ0002P003			
NOM DU CLIENT	NUMERO DU DOSSIER	PIECE OU LOCAL	
OPH77	13LAZ0002 11/06/2019	Chambre (Rez de chaussée)	
ELEMENT	DESCRIPTIF DU LABORATOIRE	DATE DE PRELEVEMENT	NOM DE L'OPERATEUR
Enduit ciment	Peinture non séparable + enduit plâtreux blanc	11/06/2019	JULIEN Mickaël
LOCALISATION		RESULTAT	
Mur B		Amiante non détecté

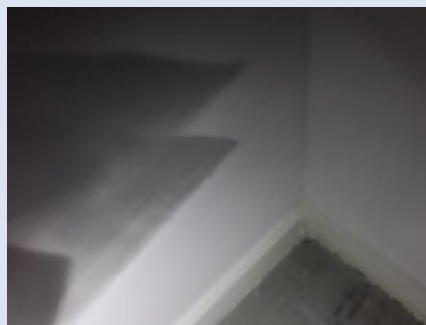
PRELEVEMENT : 13LAZ0002P004			
NOM DU CLIENT	NUMERO DU DOSSIER	PIECE OU LOCAL	
OPH77	13LAZ0002 11/06/2019	Séjour (Rez de chaussée)	
ELEMENT	DESCRIPTIF DU LABORATOIRE	DATE DE PRELEVEMENT	NOM DE L'OPERATEUR
Enduit plaque de plâtre	Peintures multiples non séparable + enduit plâtreux blanc avec couche cartonnée	11/06/2019	JULIEN Mickaël
LOCALISATION		RESULTAT	
Mur F		Amiante détecté (Chrysotile)

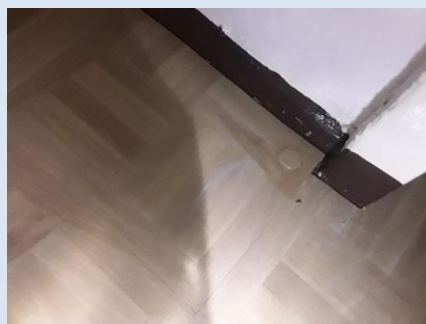
PRELEVEMENT : 13LAZ0002P005			
NOM DU CLIENT	NUMERO DU DOSSIER	PIECE OU LOCAL	
OPH77	13LAZ0002 11/06/2019	Placard 1 (Rez de chaussée)	
ELEMENT	DESCRIPTIF DU LABORATOIRE	DATE DE PRELEVEMENT	NOM DE L'OPERATEUR
Dalle de sol	Dalle dure cassante beige	11/06/2019	JULIEN Mickaël
LOCALISATION		RESULTAT	
Sol		Fr1:Amiante détecté (Chrysotile)

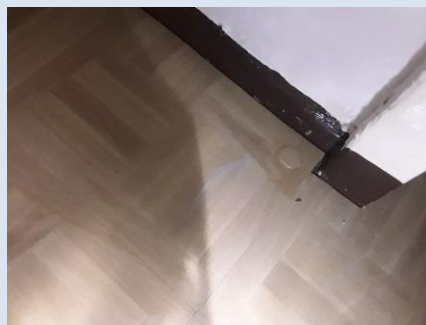
PRELEVEMENT : 13LAZ0002P005			
NOM DU CLIENT	NUMERO DU DOSSIER	PIECE OU LOCAL	
OPH77	13LAZ0002 11/06/2019	Placard 1 (Rez de chaussée)	
ELEMENT	DESCRIPTIF DU LABORATOIRE	DATE DE PRELEVEMENT	NOM DE L'OPERATEUR
Dalle de sol	Colle polymère jaune non séparable + ragréage gris	11/06/2019	JULIEN Mickaël
LOCALISATION		RESULTAT	
Sol		Fr2:Amiante non détecté

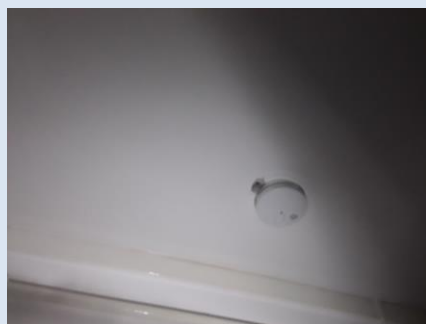
PRELEVEMENT : 13LAZ0002P006			
NOM DU CLIENT	NUMERO DU DOSSIER	PIECE OU LOCAL	
OPH77	13LAZ0002 11/06/2019	Entrée (Rez de chaussée)	
ELEMENT	DESCRIPTIF DU LABORATOIRE	DATE DE PRELEVEMENT	NOM DE L'OPERATEUR
Enduit béton	Peinture non séparable + enduit plâtreux blanc	11/06/2019	JULIEN Mickaël
LOCALISATION		RESULTAT	
Plafond		Amiante non détecté

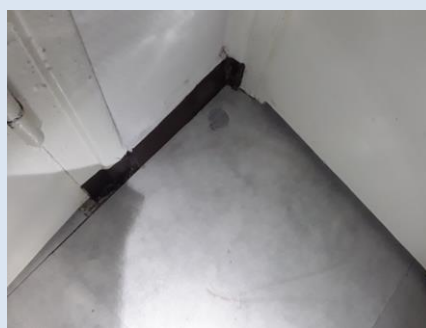
PRELEVEMENT : 13LAZ0002P007

NOM DU CLIENT	NUMERO DU DOSSIER	PIECE OU LOCAL	
OPH77	13LAZ0002 11/06/2019	Salle de bains et WC (Rez de chaussée)	
ELEMENT	DESCRIPTIF DU LABORATOIRE	DATE DE PRELEVEMENT	NOM DE L'OPERATEUR
Dalle de sol	Revêtement cassant gris et noir + colle polymère jaune en faible quantité non séparable + matériau compact rouge + carrelage beige et gris + colle grise en vrac hétérogène non séparable	11/06/2019	JULIEN Mickaël
LOCALISATION		RESULTAT	
Sol		Amiante non détecté

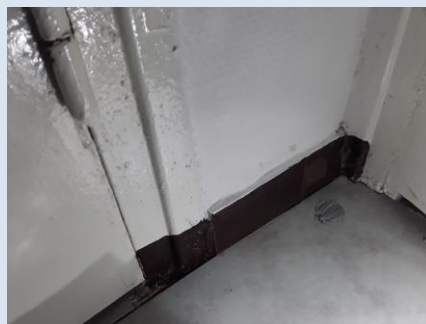
PRELEVEMENT : 13LAZ0002P008

NOM DU CLIENT	NUMERO DU DOSSIER	PIECE OU LOCAL	
OPH77	13LAZ0002 11/06/2019	Salle de bains et WC (Rez de chaussée)	
ELEMENT	DESCRIPTIF DU LABORATOIRE	DATE DE PRELEVEMENT	NOM DE L'OPERATEUR
Colle plinthe	Carrelage + colle grise + couche plâtreuse blanche non séparable	11/06/2019	JULIEN Mickaël
LOCALISATION		RESULTAT	
Mur G		Amiante non détecté

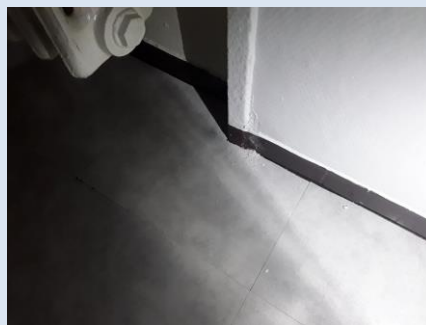
PRELEVEMENT : 13LAZ0002P009			
NOM DU CLIENT	NUMERO DU DOSSIER		PIECE OU LOCAL
OPH77	13LAZ0002 11/06/2019		Salle de bains et WC (Rez de chaussée)
ELEMENT	DESCRIPTIF DU LABORATOIRE	DATE DE PRELEVEMENT	NOM DE L'OPERATEUR
Enduit ciment	Peinture non séparable + enduit plâtreux blanc avec couche cartonnée	11/06/2019	JULIEN Mickaël
LOCALISATION		RESULTAT	
Mur F		Amiante non détecté

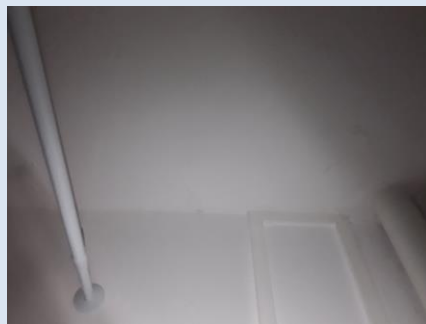
PRELEVEMENT : 13LAZ0002P010			
NOM DU CLIENT	NUMERO DU DOSSIER		PIECE OU LOCAL
OPH77	13LAZ0002 11/06/2019		Salle de bains et WC (Rez de chaussée)
ELEMENT	DESCRIPTIF DU LABORATOIRE	DATE DE PRELEVEMENT	NOM DE L'OPERATEUR
Enduit béton	Peinture non séparable + enduit plâtreux blanc	11/06/2019	JULIEN Mickaël
LOCALISATION		RESULTAT	
Plafond		Amiante non détecté

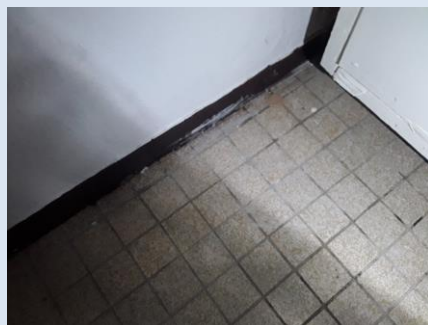
PRELEVEMENT : 13LAZ0002P011			
NOM DU CLIENT	NUMERO DU DOSSIER	PIECE OU LOCAL	
OPH77	13LAZ0002 11/06/2019	Cuisine (Rez de chaussée)	
ELEMENT	DESCRIPTIF DU LABORATOIRE	DATE DE PRELEVEMENT	NOM DE L'OPERATEUR
Colle carrelage	Carrelage + colle grise hétérogène + couche plâtrée blanche non séparable	11/06/2019	JULIEN Mickaël
LOCALISATION		RESULTAT	
Sol		Amiante non détecté

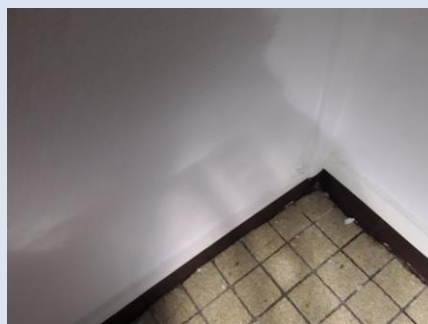
PRELEVEMENT : 13LAZ0002P012			
NOM DU CLIENT	NUMERO DU DOSSIER	PIECE OU LOCAL	
OPH77	13LAZ0002 11/06/2019	Cuisine (Rez de chaussée)	
ELEMENT	DESCRIPTIF DU LABORATOIRE	DATE DE PRELEVEMENT	NOM DE L'OPERATEUR
Enduit béton	Peinture non séparable + enduit plâtreux blanc	11/06/2019	JULIEN Mickaël
LOCALISATION		RESULTAT	
Mur A		Amiante détecté (Chrysotile)

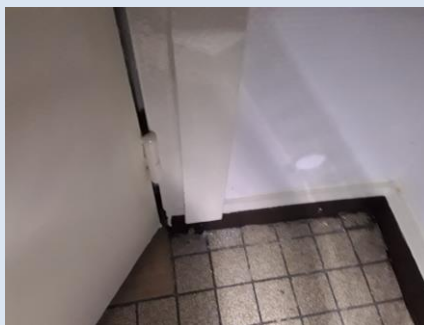
PRELEVEMENT : 13LAZ0002P013			
NOM DU CLIENT	NUMERO DU DOSSIER		PIECE OU LOCAL
OPH77	13LAZ0002 11/06/2019		Cuisine (Rez de chaussée)
ELEMENT	DESCRIPTIF DU LABORATOIRE	DATE DE PRELEVEMENT	NOM DE L'OPERATEUR
Enduit plaque de plâtre	Peinture non séparable + enduit plâtreux blanc avec couche cartonnée	11/06/2019	JULIEN Mickaël
LOCALISATION		RESULTAT	
Mur D		Amiante non détecté

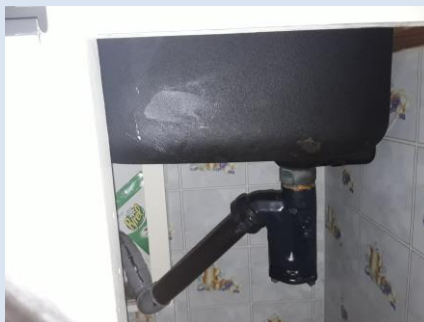
PRELEVEMENT : 13LAZ0002P014			
NOM DU CLIENT	NUMERO DU DOSSIER		PIECE OU LOCAL
OPH77	13LAZ0002 11/06/2019		Cuisine (Rez de chaussée)
ELEMENT	DESCRIPTIF DU LABORATOIRE	DATE DE PRELEVEMENT	NOM DE L'OPERATEUR
Revêtement bitumineux / Peinture	Peinture bitumineuse	11/06/2019	JULIEN Mickaël
LOCALISATION		RESULTAT	
Sous évier		Amiante détecté (Chrysotile)

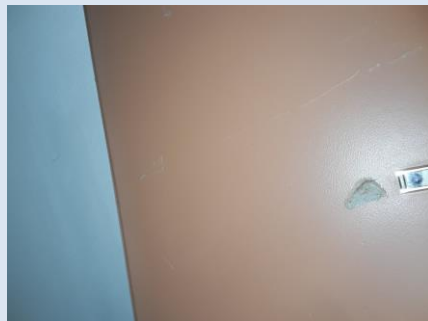
PRELEVEMENT : 13LAZ0002P015			
NOM DU CLIENT	NUMERO DU DOSSIER	PIECE OU LOCAL	
OPH77	13LAZ0002 11/06/2019	Entrée (NC)	
ELEMENT	DESCRIPTIF DU LABORATOIRE	DATE DE PRELEVEMENT	NOM DE L'OPERATEUR
Peinture	Peintures multiples	11/06/2019	JULIEN Mickaël
LOCALISATION		RESULTAT	
Portes palières		Amiante non détecté
