# Rapport de mission de repérage des matériaux et produits contenant de l'amiante avant réalisation de travaux

Norme NF X 46-020 V .2017

1 SQUARE F COUPERIN

RAPPORT N° :	13LAZ0201	Laboratoire d'Analyses :	ITGA
Repérage réalisé le :	08/10/2019	Adresse laboratoire :	3 RUE ARMAND HERPIN LACROIX - CS 46537 35065 RENNES CEDEX
Accompagnateur :		Numéro d'accréditation :	1-5967
Par :	Lyes IZABACHENE	Organisme d'assurance professionnelle :	AXA France
N° certificat :	1378	Adresse assurance :	313 Terrasses de l'Arche 92727 NANTERRE CEDEX
Date d'obtention :	03/09/2015	N° de contrat d'assurance :	10158549604
Organisme certificateur	CEBTP ZAC La Clef Saint Pierre - 12 Avenue Gay Lussac - 78990 ELANCOURT	Date de validité :	31/12/2019

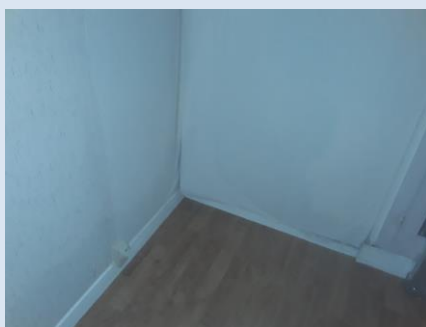
PRELEVEMENT : 13LAZ0201P001			
NOM DU CLIENT	NUMERO DU DOSSIER		PIECE OU LOCAL
OPH77	13LAZ0201 08/10/2019		Chambre 2 (R+2)
ELEMENT	DESCRIPTIF DU LABORATOIRE	DATE DE PRELEVEMENT	NOM DE L'OPERATEUR
Enduit / Peinture béton	Peinture non séparable + enduit plâtreux beige en vrac	08/10/2019	IZABACHENE Lyes
LOCALISATION		RESULTAT	
Mur B		Amiante détecté (Chrysotile)

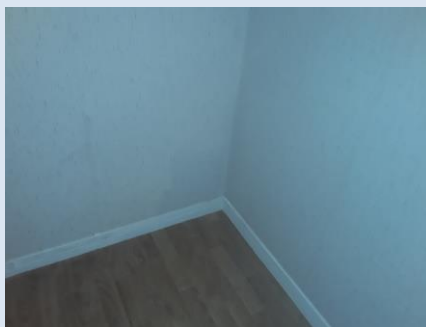
PRELEVEMENT : 13LAZ0201P002			
NOM DU CLIENT	NUMERO DU DOSSIER		PIECE OU LOCAL
OPH77	13LAZ0201 08/10/2019		Chambre 2 (R+2)
ELEMENT	DESCRIPTIF DU LABORATOIRE	DATE DE PRELEVEMENT	NOM DE L'OPERATEUR
Enduit / Calicot	Peintures multiples non séparable + papier non séparable + enduit plâtreux blanc en vrac	08/10/2019	IZABACHENE Lyes
LOCALISATION		RESULTAT	
Mur D		Amiante détecté (Chrysotile)

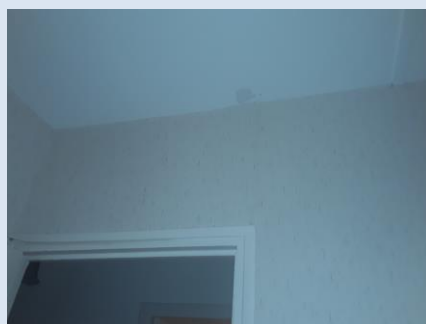
PRELEVEMENT : 13LAZ0201P003			
NOM DU CLIENT	NUMERO DU DOSSIER	PIECE OU LOCAL	
OPH77	13LAZ0201 08/10/2019	Chambre 2 (R+2)	
ELEMENT	DESCRIPTIF DU LABORATOIRE	DATE DE PRELEVEMENT	NOM DE L'OPERATEUR
Enduit / Peinture béton	Peintures multiples + enduit plâtreux blanc en vrac non séparable	08/10/2019	IZABACHENE Lyes
LOCALISATION		RESULTAT	
Plafond		Amiante détecté (Chrysotile)

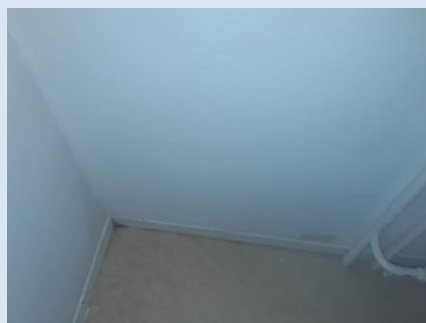
PRELEVEMENT : 13LAZ0201P004			
NOM DU CLIENT	NUMERO DU DOSSIER	PIECE OU LOCAL	
OPH77	13LAZ0201 08/10/2019	Cuisine (R+2)	
ELEMENT	DESCRIPTIF DU LABORATOIRE	DATE DE PRELEVEMENT	NOM DE L'OPERATEUR
Enduit / Peinture béton	Peintures multiples non séparable + matériau gris en faible quantité non séparable + toile fibreuse blanche	08/10/2019	IZABACHENE Lyes
LOCALISATION		RESULTAT	
Mur C		Amiante non détecté

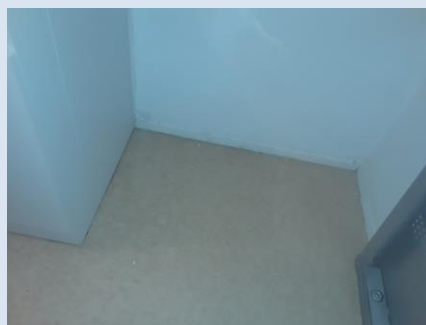
PRELEVEMENT : 13LAZ0201P005			
NOM DU CLIENT	NUMERO DU DOSSIER	PIECE OU LOCAL	
OPH77	13LAZ0201 08/10/2019	Cuisine (R+2)	
ELEMENT	DESCRIPTIF DU LABORATOIRE	DATE DE PRELEVEMENT	NOM DE L'OPERATEUR
Enduit / Peinture	Peintures multiples + toile fibreuse blanche non séparable + enduit plâtreux beige non séparable + matériau gris non séparable	08/10/2019	IZABACHENE Lyes
LOCALISATION		RESULTAT	
Mur A		Amiante détecté (Chrysotile)

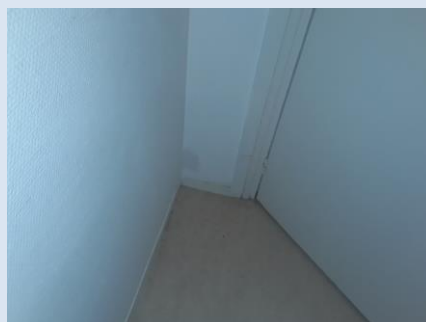
PRELEVEMENT : 13LAZ0201P006			
NOM DU CLIENT	NUMERO DU DOSSIER	PIECE OU LOCAL	
OPH77	13LAZ0201 08/10/2019	Cuisine (R+2)	
ELEMENT	DESCRIPTIF DU LABORATOIRE	DATE DE PRELEVEMENT	NOM DE L'OPERATEUR
Enduit / Calicot	Peinture non séparable + toile fibreuse blanche non séparable + papier non séparable + carton non séparable + enduit plâtreux blanc avec couche cartonnée	08/10/2019	IZABACHENE Lyes
LOCALISATION		RESULTAT	
Mur D		Amiante détecté (Chrysotile)
