## Rapport de mission de repérage des matériaux et produits contenant de l'amiante avant réalisation de travaux

20 SQUARE B. PASCAL LGT 1

1  
77000 MELUN

RAPPORT N° :	13LB00001	Laboratoire d'Analyses :	ITGA
Repérage réalisé le :	08/12/2017	Adresse laboratoire :	3 RUE ARMAND HERPIN LACROIX - CS 46537 35065 RENNES CEDEX
Accompagnateur :		Numéro d'accréditation :	1-5967
Par :	Mickaël JULIEN	Organisme d'assurance professionnelle :	ALLIANZ
N° certificat :	CPDI 4129	Adresse assurance :	Direction Opérations Entreprises 5C Esplanade Charles de Gaulle 33081 BORDEAUX CEDEX
Date d'obtention :	01/01/2017	N° de contrat d'assurance :	55897385
Organisme certificateur	I.CERT Parc Edonia - Bâtiment G - Rue de la Terre Victoria - 35760 SAINT-GREGOIRE	Date de validité :	31/12/2017

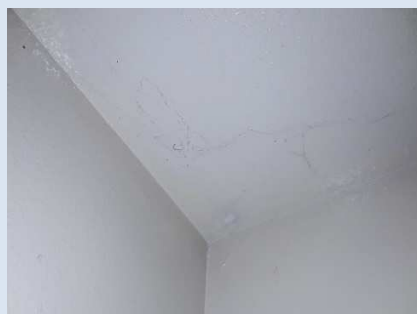
PRELEVEMENT : 13LB00001P002			
NOM DU CLIENT	NUMERO DU DOSSIER		PIECE OU LOCAL
OPH77	13LB00001 08/12/2017		Chambre 1
ELEMENT	DESCRIPTIF DU LABORATOIRE	DATE DE PRELEVEMENT	NOM DE L'OPERATEUR
Enduit béton	Enduit plâtreux blanc en vrac non séparable + peinture en vrac non séparable	08/12/2017	JULIEN Mickaël
LOCALISATION		RESULTAT	
Plafond		Amiante non détecté

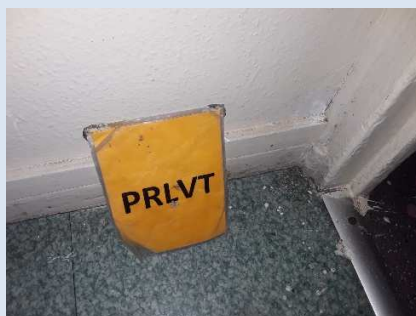
PRELEVEMENT : 13LB00001P003			
NOM DU CLIENT	NUMERO DU DOSSIER		PIECE OU LOCAL
OPH77	13LB00001 08/12/2017		Chambre 1
ELEMENT	DESCRIPTIF DU LABORATOIRE	DATE DE PRELEVEMENT	NOM DE L'OPERATEUR
Enduit plaque de plâtre	Enduit plâtreux blanc en vrac non séparable + carton non séparable + papier non séparable + peintures multiples non séparable	08/12/2017	JULIEN Mickaël
LOCALISATION		RESULTAT	
Mur E		Amiante non détecté

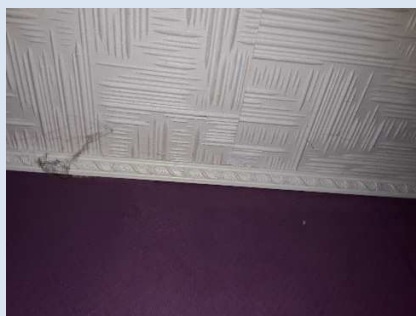
PRELEVEMENT : 13LB00001P006			
NOM DU CLIENT	NUMERO DU DOSSIER		PIECE OU LOCAL
OPH77	13LB00001 08/12/2017		Chambre 2
ELEMENT	DESCRIPTIF DU LABORATOIRE	DATE DE PRELEVEMENT	NOM DE L'OPERATEUR
Dalle de polystyrènes	Polystyrène en vrac avec poussières + matériau beige en vrac non séparable	08/12/2017	JULIEN Mickaël
LOCALISATION		RESULTAT	
Plafond		Amiante non détecté

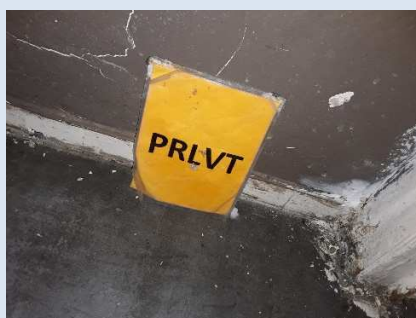
PRELEVEMENT : 13LB00001P007			
NOM DU CLIENT	NUMERO DU DOSSIER		PIECE OU LOCAL
OPH77	13LB00001 08/12/2017		Salle de bains
ELEMENT	DESCRIPTIF DU LABORATOIRE	DATE DE PRELEVEMENT	NOM DE L'OPERATEUR
Enduit plaque de plâtre	Enduit plâtreux blanc en vrac non séparable + peintures multiples en vrac non séparable	08/12/2017	JULIEN Mickaël
LOCALISATION		RESULTAT	
Mur E		Amiante non détecté

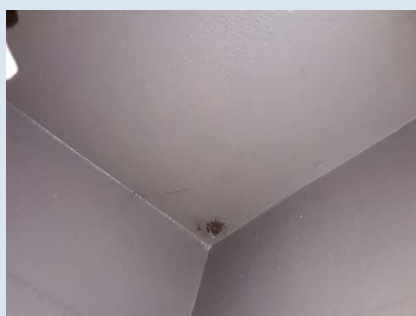
PRELEVEMENT : 13LB00001P008			
NOM DU CLIENT	NUMERO DU DOSSIER		PIECE OU LOCAL
OPH77	13LB00001 08/12/2017		Salle de bains
ELEMENT	DESCRIPTIF DU LABORATOIRE	DATE DE PRELEVEMENT	NOM DE L'OPERATEUR
Enduit béton	Enduit plâtreux blanc en vrac non séparable + peintures multiples en vrac non séparable	08/12/2017	JULIEN Mickaël
LOCALISATION		RESULTAT	
Plafond		Amiante non détecté

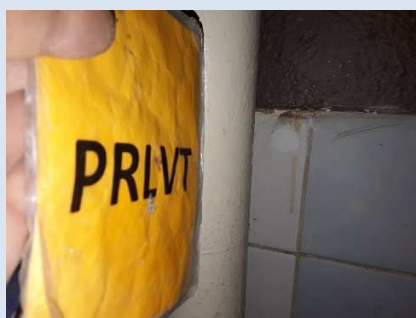
PRELEVEMENT : 13LB00001P010			
NOM DU CLIENT	NUMERO DU DOSSIER		PIECE OU LOCAL
OPH77	13LB00001 08/12/2017		Salle de bains
ELEMENT	DESCRIPTIF DU LABORATOIRE	DATE DE PRELEVEMENT	NOM DE L'OPERATEUR
Faïence 2	Colle beige non séparable + couche plâtreuse beige en vrac non séparable + carrelage	08/12/2017	JULIEN Mickaël
LOCALISATION		RESULTAT	
Mur C		Amiante non détecté

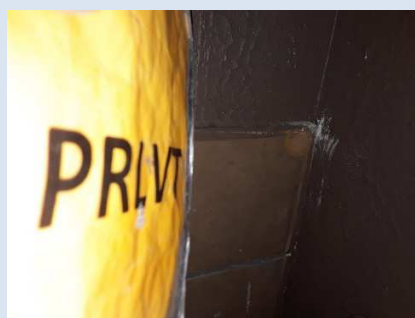
PRELEVEMENT : 13LB00001P011			
NOM DU CLIENT	NUMERO DU DOSSIER		PIECE OU LOCAL
OPH77	13LB00001 08/12/2017		Loggia
ELEMENT	DESCRIPTIF DU LABORATOIRE	DATE DE PRELEVEMENT	NOM DE L'OPERATEUR
Faïence 1	Colle beige non séparable + couche plâtreuse blanche en vrac non séparable + carrelage	08/12/2017	JULIEN Mickaël
LOCALISATION		RESULTAT	
Mur C		Amiante non détecté

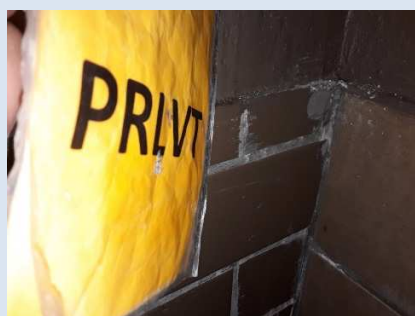
PRELEVEMENT : 13LB00001P012			
NOM DU CLIENT	NUMERO DU DOSSIER		PIECE OU LOCAL
OPH77	13LB00001 08/12/2017		Loggia
ELEMENT	DESCRIPTIF DU LABORATOIRE	DATE DE PRELEVEMENT	NOM DE L'OPERATEUR
Faïence 2	Colle beige non séparable + couche plâtreuse blanche en vrac non séparable + carrelage	08/12/2017	JULIEN Mickaël
LOCALISATION		RESULTAT	
Mur B		Amiante non détecté

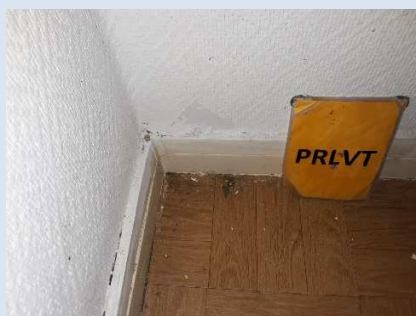
PRELEVEMENT : 13LB00001P014			
NOM DU CLIENT	NUMERO DU DOSSIER		PIECE OU LOCAL
OPH77	13LB00001 08/12/2017		Séjour
ELEMENT	DESCRIPTIF DU LABORATOIRE	DATE DE PRELEVEMENT	NOM DE L'OPERATEUR
Enduit plaque de plâtre	Matériau plâtreux blanc en vrac avec couche cartonnée non séparable + enduit plâtreux blanc en vrac non séparable + toile fibreuse blanche non séparable + peintures multiples en vrac non séparable	08/12/2017	JULIEN Mickaël
LOCALISATION		RESULTAT	
Mur C		Amiante détecté (Chrysotile)

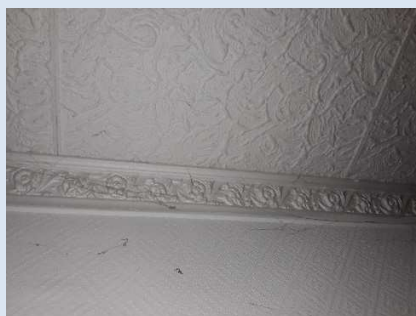
PRELEVEMENT : 13LB00001P015			
NOM DU CLIENT	NUMERO DU DOSSIER		PIECE OU LOCAL
OPH77	13LB00001 08/12/2017		Séjour
ELEMENT	DESCRIPTIF DU LABORATOIRE	DATE DE PRELEVEMENT	NOM DE L'OPERATEUR
Dalle de polystyrènes	Polystyrène + matériau plâtreux blanc en faible quantité non séparable + peinture en vrac non séparable	08/12/2017	JULIEN Mickaël
LOCALISATION		RESULTAT	
Plafond		Amiante non détecté

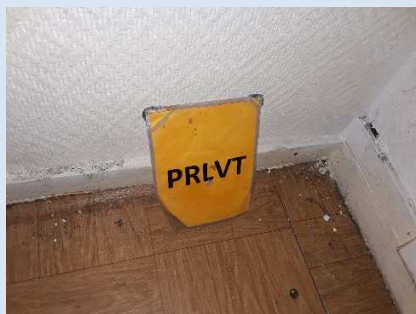
PRELEVEMENT : 13LB00001P016			
NOM DU CLIENT	NUMERO DU DOSSIER		PIECE OU LOCAL
OPH77	13LB00001 08/12/2017		Séjour
ELEMENT	DESCRIPTIF DU LABORATOIRE	DATE DE PRELEVEMENT	NOM DE L'OPERATEUR
Enduit béton	Enduit plâtreux blanc en vrac non séparable + papier non séparable + toile fibreuse blanche non séparable + peintures multiples en vrac non séparable	08/12/2017	JULIEN Mickaël
LOCALISATION		RESULTAT	
Mur E		Amiante détecté (Chrysotile)

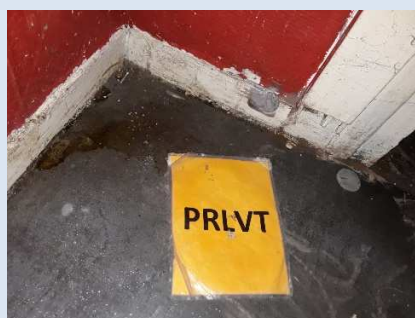
PRELEVEMENT : 13LB00001P019			
NOM DU CLIENT	NUMERO DU DOSSIER		PIECE OU LOCAL
OPH77	13LB00001 08/12/2017		Cuisine
ELEMENT	DESCRIPTIF DU LABORATOIRE	DATE DE PRELEVEMENT	NOM DE L'OPERATEUR
Plinthes	Colle beige + papier non séparable + peintures multiples avec poussières + carrelage	08/12/2017	JULIEN Mickaël
LOCALISATION		RESULTAT	
Mur D		Amiante non détecté

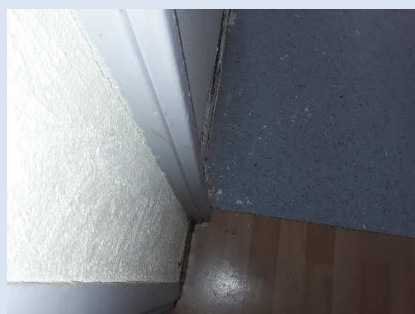
PRELEVEMENT : 13LB00001P020			
NOM DU CLIENT	NUMERO DU DOSSIER		PIECE OU LOCAL
OPH77	13LB00001 08/12/2017		Cuisine
ELEMENT	DESCRIPTIF DU LABORATOIRE	DATE DE PRELEVEMENT	NOM DE L'OPERATEUR
Faïence 1	Colle beige en vrac non séparable + couche plâtreuse blanche en vrac non séparable + papier non séparable + toile fibreuse blanche non séparable + matériau souple blanc non séparable + carrelage	08/12/2017	JULIEN Mickaël
LOCALISATION		RESULTAT	
Mur D		Amiante non détecté

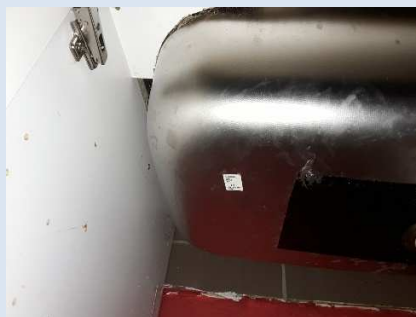
PRELEVEMENT : 13LB00001P021			
NOM DU CLIENT	NUMERO DU DOSSIER		PIECE OU LOCAL
OPH77	13LB00001 08/12/2017		Cuisine
ELEMENT	DESCRIPTIF DU LABORATOIRE	DATE DE PRELEVEMENT	NOM DE L'OPERATEUR
Revêtement bitumineux	Matériau bitumineux noir en vrac	08/12/2017	JULIEN Mickaël
LOCALISATION		RESULTAT	
Sous évier		Amiante non détecté

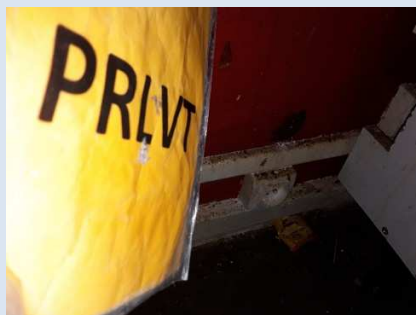
PRELEVEMENT : 13LB00001P022			
NOM DU CLIENT	NUMERO DU DOSSIER		PIECE OU LOCAL
OPH77	13LB00001 08/12/2017		Cuisine
ELEMENT	DESCRIPTIF DU LABORATOIRE	DATE DE PRELEVEMENT	NOM DE L'OPERATEUR
Enduit béton	Enduit plâtreux blanc en vrac non séparable + peintures multiples en vrac non séparable	08/12/2017	JULIEN Mickaël
LOCALISATION		RESULTAT	
Mur A		Amiante non détecté
