Rapport de mission de repérage des matériaux et produits contenant de l'amiante avant réalisation de travaux

R. 4412-97 modifié par le décret 2012-639 du 4 mai 2012
Norme NF X 46-020

20 SQUARE B. PASCAL LGT 2

2
77000 MELUN

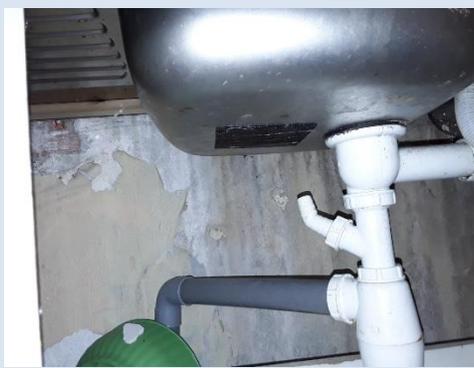
PRELEVEMENT : 13LB00002P001			
NOM DU CLIENT	NUMERO DU DOSSIER		PIECE OU LOCAL
OPH77	13LB00002 23/10/2017		Cuisine
ELEMENT	DESCRIPTIF DU LABORATOIRE	DATE DE PRELEVEMENT	NOM DE L'OPERATEUR
Revêtement bitumineux	Tampon bitumineux noir	23/10/2017	BEDEL Gaetan
LOCALISATION		RESULTAT	
Sous évier		Amiante non détecté

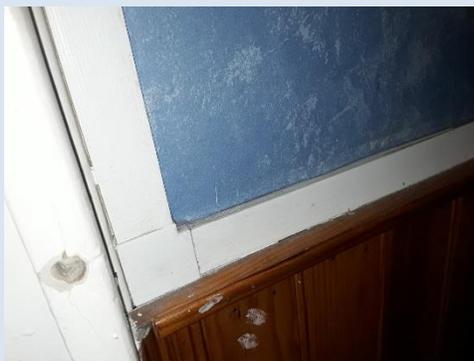
PRELEVEMENT : 13LB00002P003			
NOM DU CLIENT	NUMERO DU DOSSIER		PIECE OU LOCAL
OPH77	13LB00002 23/10/2017		WC
ELEMENT	DESCRIPTIF DU LABORATOIRE	DATE DE PRELEVEMENT	NOM DE L'OPERATEUR
Enduit / Peinture plaque de plâtre	Enduit plâtreux blanc, carton, papier et peintures multiples non séparable	23/10/2017	BEDEL Gaetan
LOCALISATION		RESULTAT	
Mur A		Amiante non détecté

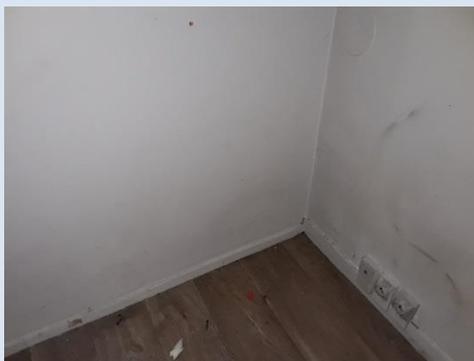
PRELEVEMENT : 13LB00002P005			
NOM DU CLIENT	NUMERO DU DOSSIER		PIECE OU LOCAL
OPH77	13LB00002 23/10/2017		Séjour
ELEMENT	DESCRIPTIF DU LABORATOIRE	DATE DE PRELEVEMENT	NOM DE L'OPERATEUR
Enduit / Peinture béton	Enduit plâtreux blanc, carton, peintures multiples non séparable	23/10/2017	BEDEL Gaetan
LOCALISATION		RESULTAT	
Mur C		Amiante non détecté

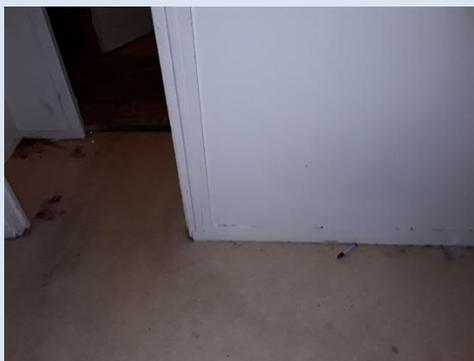
PRELEVEMENT : 13LB00002P006			
NOM DU CLIENT	NUMERO DU DOSSIER		PIECE OU LOCAL
OPH77	13LB00002 23/10/2017		Chambre 3
ELEMENT	DESCRIPTIF DU LABORATOIRE	DATE DE PRELEVEMENT	NOM DE L'OPERATEUR
Enduit / Peinture plaque de plâtre	Enduit plâtreux blanc, carton, peintures multiples non séparable	23/10/2017	BEDEL Gaetan
LOCALISATION		RESULTAT	
Mur A		Amiante non détecté

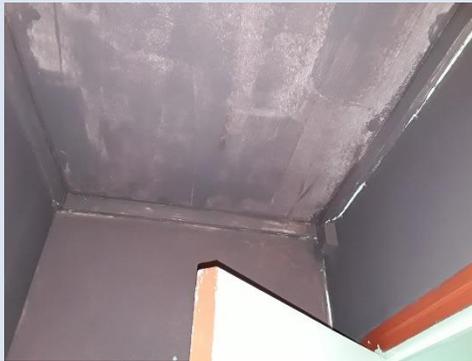
PRELEVEMENT : 13LB00002P007			
NOM DU CLIENT	NUMERO DU DOSSIER		PIECE OU LOCAL
OPH77	13LB00002 23/10/2017		Couloir
ELEMENT	DESCRIPTIF DU LABORATOIRE	DATE DE PRELEVEMENT	NOM DE L'OPERATEUR
Enduit / Peinture béton	Enduit blanc, peintures multiples non séparable	23/10/2017	BEDDEL Gaetan
LOCALISATION		RESULTAT	
Plafond		Amiante non détecté

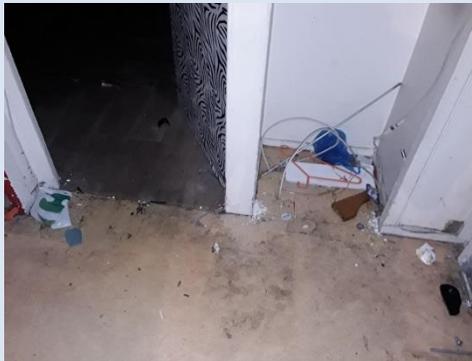
PRELEVEMENT : 13LB00002P008			
NOM DU CLIENT	NUMERO DU DOSSIER		PIECE OU LOCAL
OPH77	13LB00002 23/10/2017		Entrée
ELEMENT	DESCRIPTIF DU LABORATOIRE	DATE DE PRELEVEMENT	NOM DE L'OPERATEUR
Revêtement souple	Colle polymere jaune non séparable, peinture non séparable	23/10/2017	BEDEL Gaetan
LOCALISATION		RESULTAT	
Sol		Amiante Chrysotile

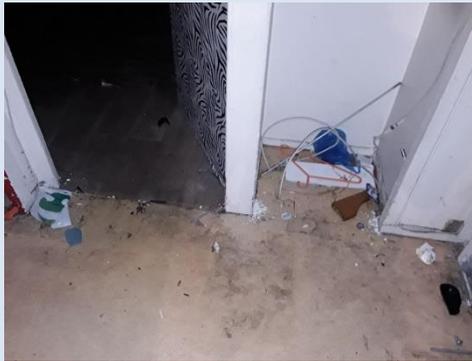
PRELEVEMENT : 13LB00002P008			
NOM DU CLIENT	NUMERO DU DOSSIER		PIECE OU LOCAL
OPH77	13LB00002 23/10/2017		Entrée
ELEMENT	DESCRIPTIF DU LABORATOIRE	DATE DE PRELEVEMENT	NOM DE L'OPERATEUR
Revêtement de sols	Revêtement souple beige	23/10/2017	BEDEL Gaetan
LOCALISATION		RESULTAT	
Sols		Amiante non détecté

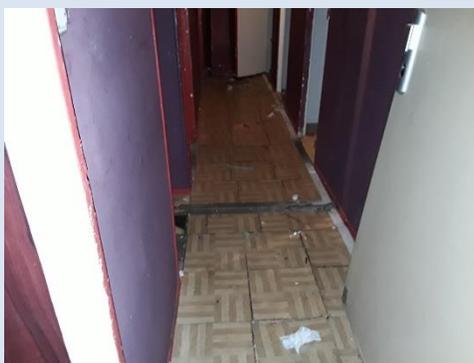
PRELEVEMENT : 13LB00002P009			
NOM DU CLIENT	NUMERO DU DOSSIER		PIECE OU LOCAL
OPH77	13LB00002 23/10/2017		Couloir
ELEMENT	DESCRIPTIF DU LABORATOIRE	DATE DE PRELEVEMENT	NOM DE L'OPERATEUR
Dalle de sol	Colle polymere jaune avec poussieres non séparable, peinture non séparable	23/10/2017	BEDEL Gaetan
LOCALISATION		RESULTAT	
Sols		Amiante Chrysotile

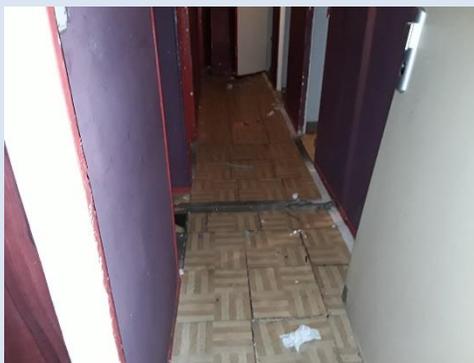
PRELEVEMENT : 13LB00002P009			
NOM DU CLIENT	NUMERO DU DOSSIER		PIECE OU LOCAL
OPH77	13LB00002 23/10/2017		Couloir
ELEMENT	DESCRIPTIF DU LABORATOIRE	DATE DE PRELEVEMENT	NOM DE L'OPERATEUR
Dalle de sol	Revêtement cassant marron, revêtement souple beige	23/10/2017	BEDEL Gaetan
LOCALISATION		RESULTAT	
Sol		Amiante non détecté

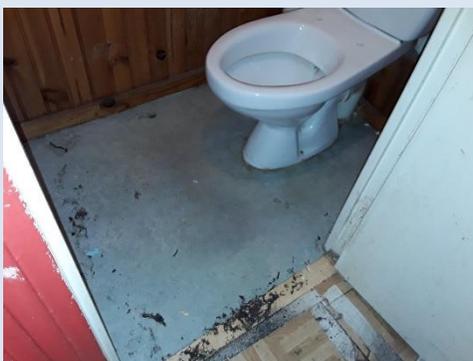
PRELEVEMENT : 13LB00002P010			
NOM DU CLIENT	NUMERO DU DOSSIER		PIECE OU LOCAL
OPH77	13LB00002 23/10/2017		WC
ELEMENT	DESCRIPTIF DU LABORATOIRE	DATE DE PRELEVEMENT	NOM DE L'OPERATEUR
Revêtement souple	Revêtement souple bleu, colle jaune, ragréage gris, peinture	23/10/2017	BEDEL Gaetan
LOCALISATION		RESULTAT	
Sols		Amiante non détecté

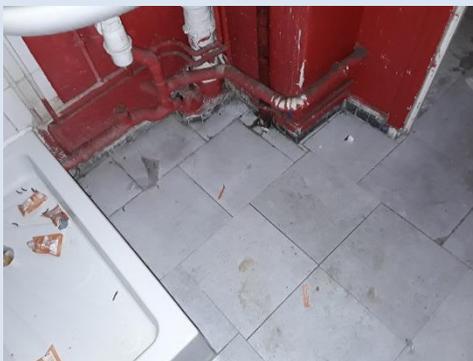
PRELEVEMENT : 13LB00002P011			
NOM DU CLIENT	NUMERO DU DOSSIER		PIECE OU LOCAL
OPH77	13LB00002 23/10/2017		Salle de bains
ELEMENT	DESCRIPTIF DU LABORATOIRE	DATE DE PRELEVEMENT	NOM DE L'OPERATEUR
Dalle de sol	Revêtement cassant beige, colle jaune	23/10/2017	BEDEL Gaetan
LOCALISATION		RESULTAT	
Sol		Amiante non détecté

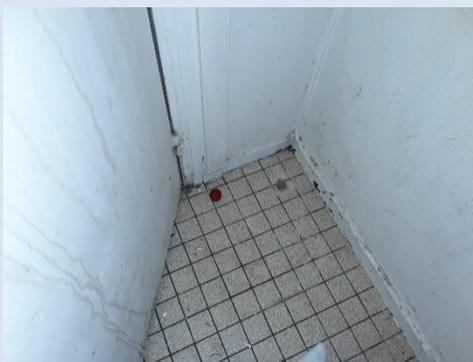
PRELEVEMENT : 13LB00002P013			
NOM DU CLIENT	NUMERO DU DOSSIER		PIECE OU LOCAL
OPH77	13LB00002 23/10/2017		Cuisine
ELEMENT	DESCRIPTIF DU LABORATOIRE	DATE DE PRELEVEMENT	NOM DE L'OPERATEUR
Carrelage	Colle grise, joint cassant gris non séparable, carrelage	23/10/2017	BEDEL Gaetan
LOCALISATION		RESULTAT	
Sol		Amiante non détecté

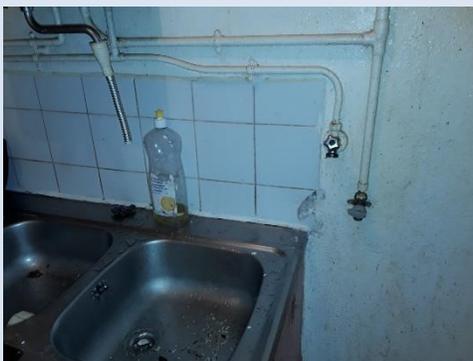
PRELEVEMENT : 13LB00002P014			
NOM DU CLIENT	NUMERO DU DOSSIER		PIECE OU LOCAL
OPH77	13LB00002 23/10/2017		Cuisine
ELEMENT	DESCRIPTIF DU LABORATOIRE	DATE DE PRELEVEMENT	NOM DE L'OPERATEUR
Faïence 1	Colle beige, peinture, carrelage	23/10/2017	BEDEL Gaetan
LOCALISATION		RESULTAT	
Mur C		Amiante non détecté
